Abschlussbericht

Unfall mit dem Motorflugzeug der Type Antonov-2,
am 21. Juni 2008, um ca. 17:11 Uhr UTC, westlich des Flugplatzes
Krems-Langenlois, Gemeinde Krems A-3500, Niederösterreich
GZ: 2024-0.017.439

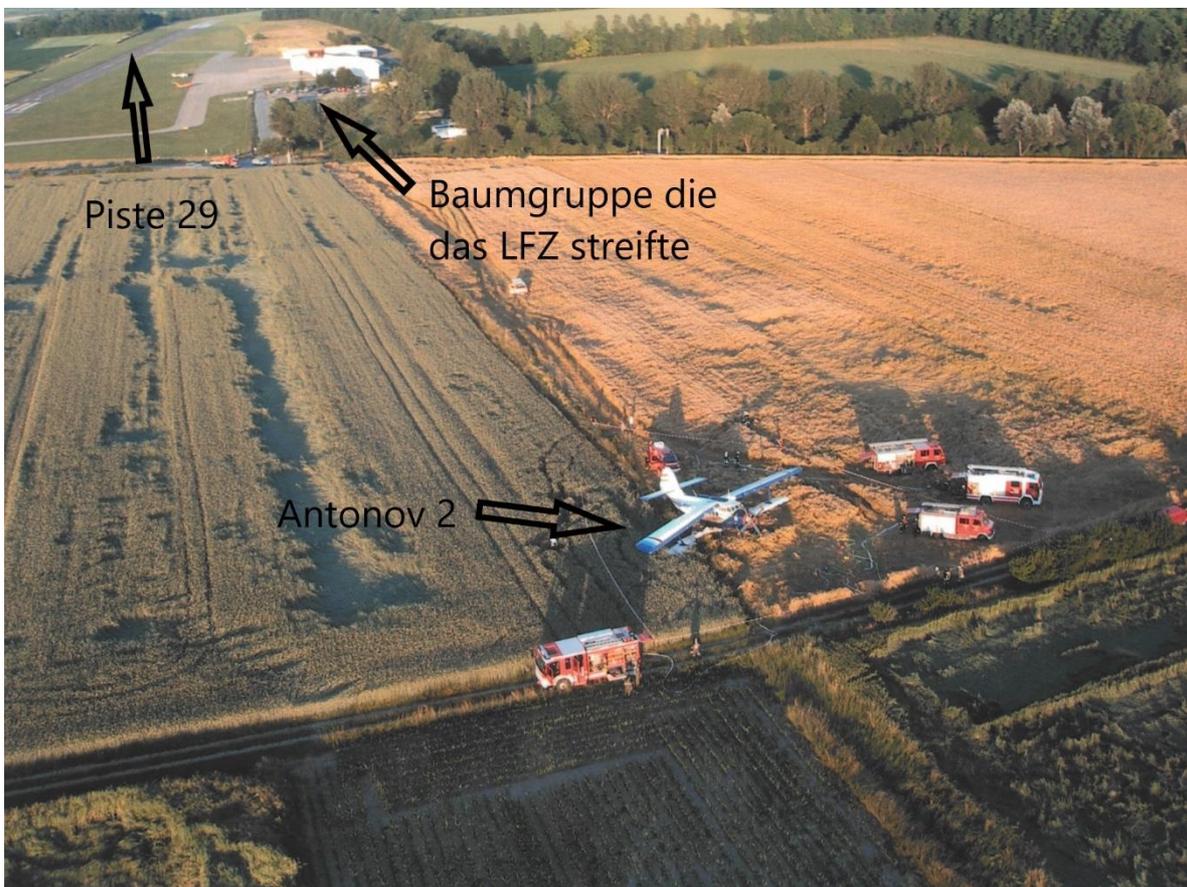
Luftfahrzeug, sodass das Luftfahrzeug nach vorne hochstieg und nach links kurvte. Nachdem sich die beiden Passagiere vom Heck nach vorne Richtung Cockpit begeben hatten, konnte der Pilot das Luftfahrzeug zwar wieder unter Kontrolle bringen, aber eine Kollision mit einer ca. 15 m hohen Baumgruppe, die sich links vom Abflugbereich befand, konnte nicht mehr verhindert werden, wodurch erhebliche Beschädigungen am Luftfahrzeug entstanden. Unmittelbar nach Überfliegen einer Bundesstrasse führte der Pilot eine Notlandung auf einem Getreidefeld durch, welche sanft verlief. Die Passagiere konnten das Luftfahrzeug aus eigenen Kräften verlassen. Der Pilot machte keine technischen Ursachen für den Flugunfall verantwortlich.

Abbildung 1 Notlandefeld nach Baumberührung

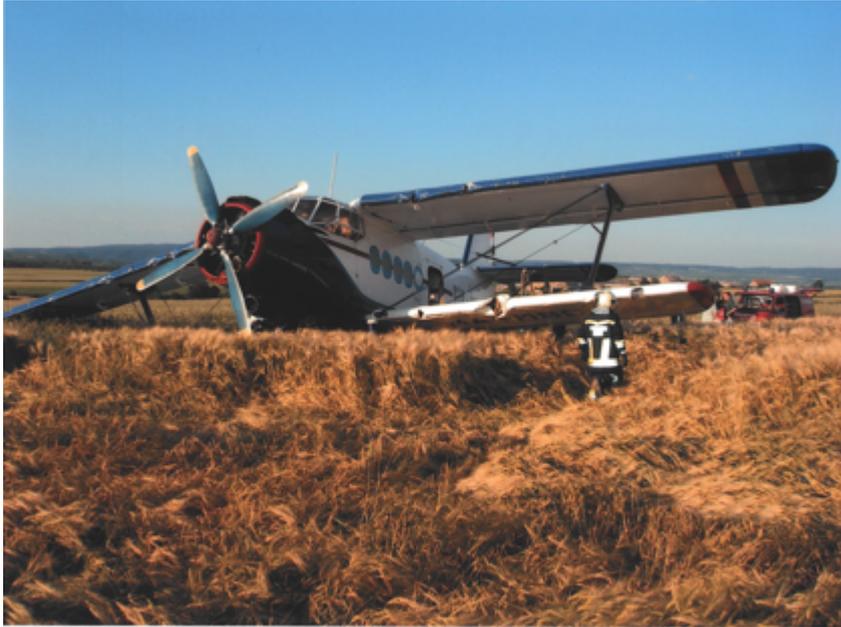
Der Unfallort befindet sich ca. 700 m westlich des Flugplatzes Krems-Langenlois. Durch die Kollision mit einer Baumgruppe wurde der Doppeldecker an der rechten unteren und oberen Tragfläche stark beschädigt. Auch die linken beiden Tragflächen wiesen Beschädigungen durch Äste der gestreiften Bäume auf (siehe Abbildung 3).

Abbildung 3 Beschädigungen des Luftfahrzeuges
