UNTERSUCHUNGSBERICHT

FLUGUNFALL MIT DEM Motorflugzeug der Type C172 Skyhawk

am 06. Juli 2011
um ca. 11:20 Uhr UTC am
Flugplatz Mauterndorf,
Salzburg

GZ. BMVIT-85.176/0002-IV/BAV/UUB/LF/2013

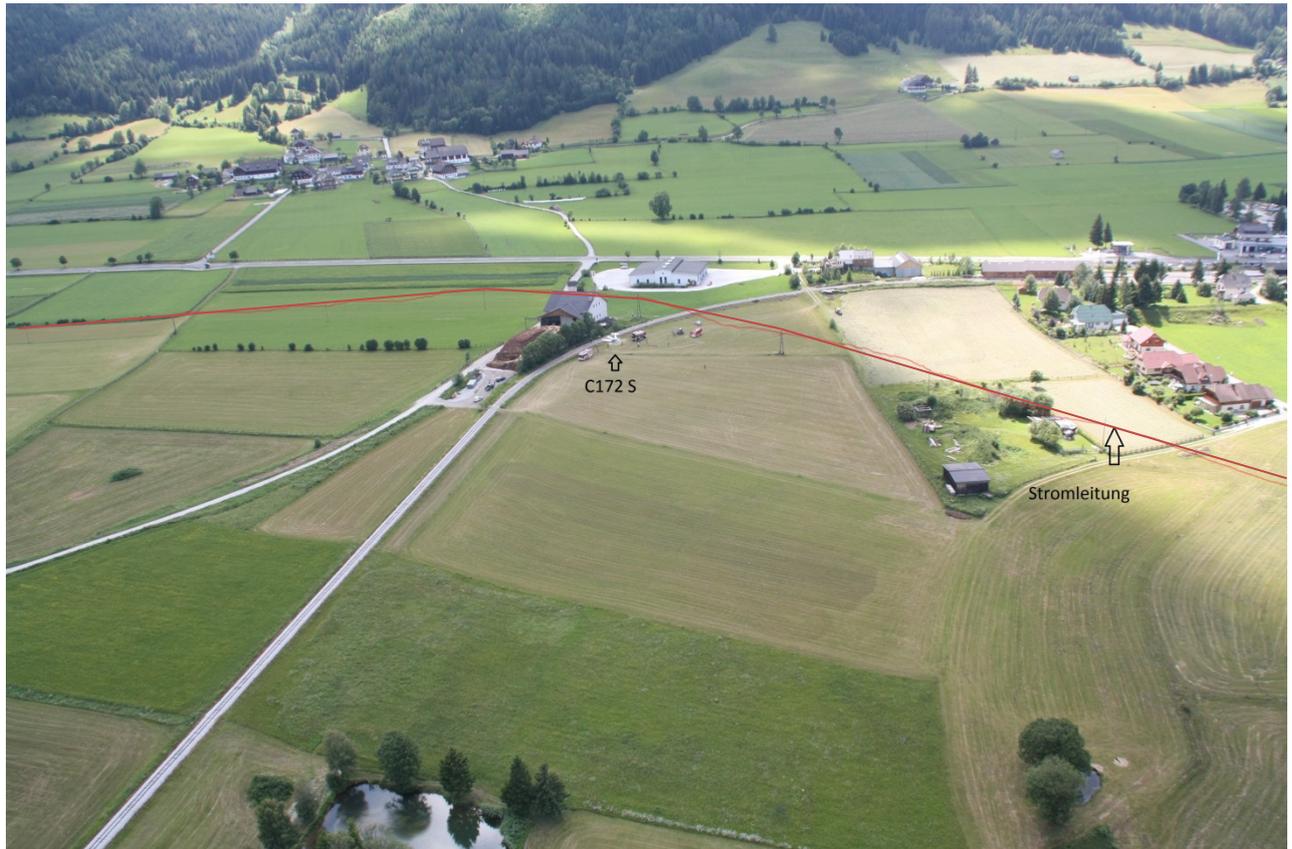
Blickrichtung Westen

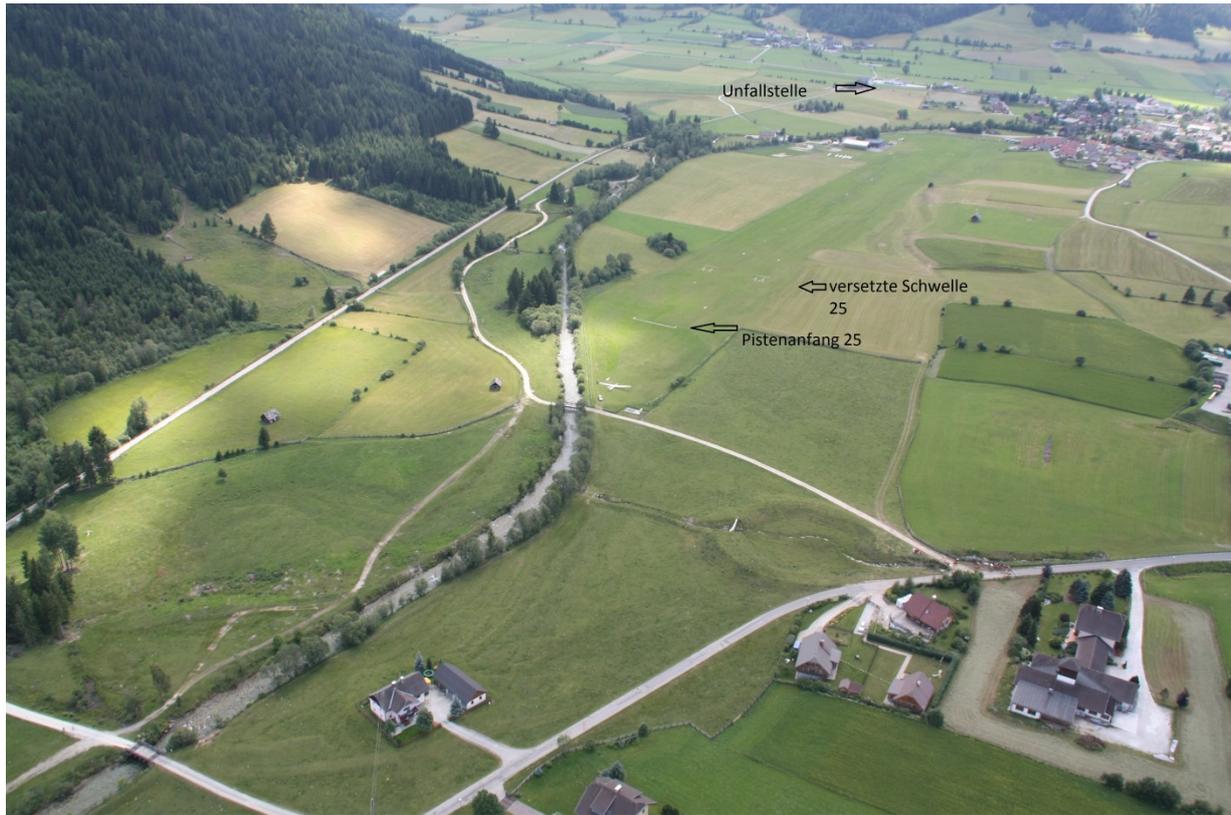
Blickrichtung Piste 25

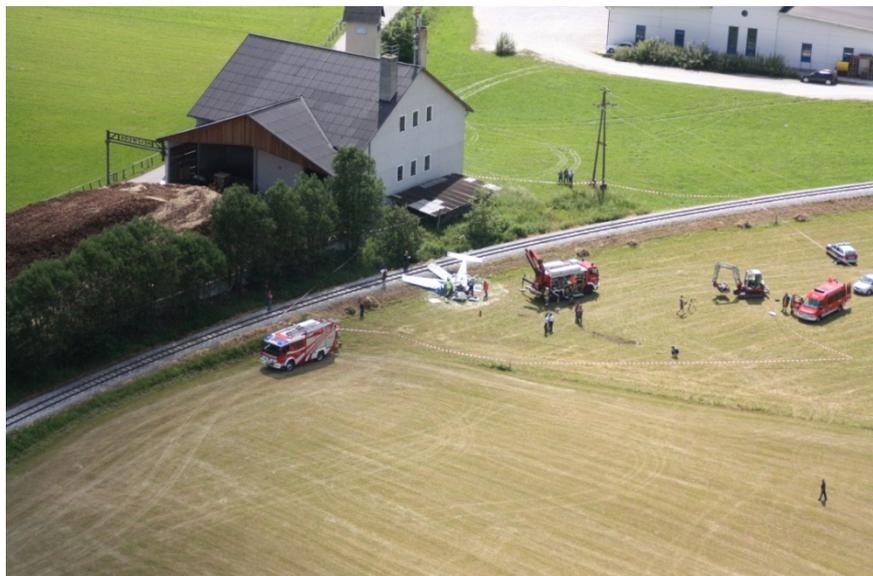
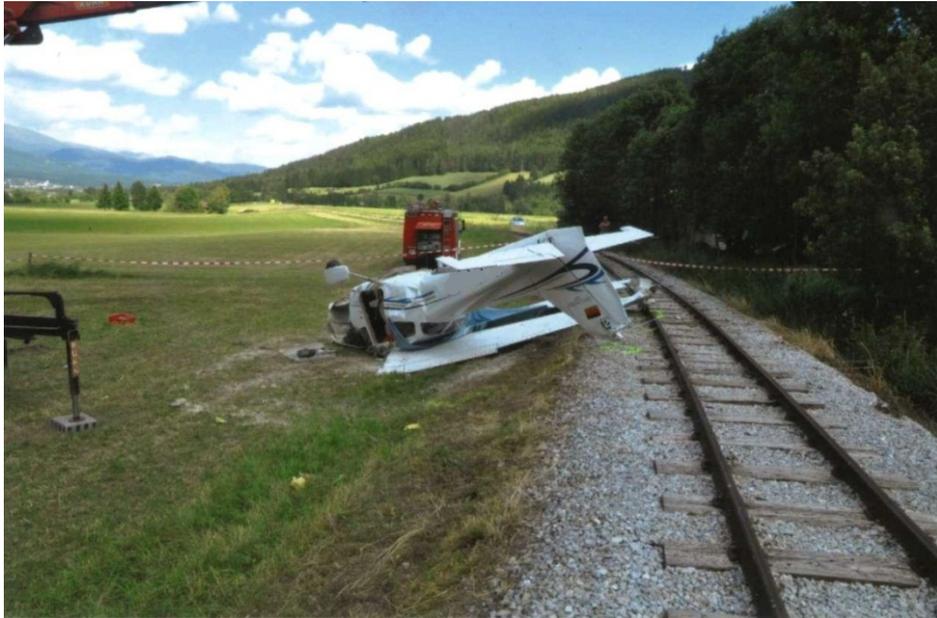
Das Luftfahrzeug kam verkehrt in nordöstlicher Ausrichtung am Bahndamm der Lokalbahn zu liegen. Das Bugfahrwerk und der Motorträger samt Motor und Propeller waren vom Luftfahrzeug abgerissen. Die rechte Tragfläche war unter der Luftfahrzeugzelle aufzufinden. Das Seitenleitwerk mit dem Seitenruder wiesen erhebliche Beschädigungen auf. Alle Wrackteile waren in einem kleinen Radius von ca. 30 Metern zu finden.
