UNTERSUCHUNGSBERICHT

Sicherheitsuntersuchungsstelle des Bundes

BMVIT-795.331-IV/BAV/UUB/SCH/2012

**Schotterwirbel durch Eisabwurf
in einem Bahnhof in Österreich
am 10. Dezember 2012**

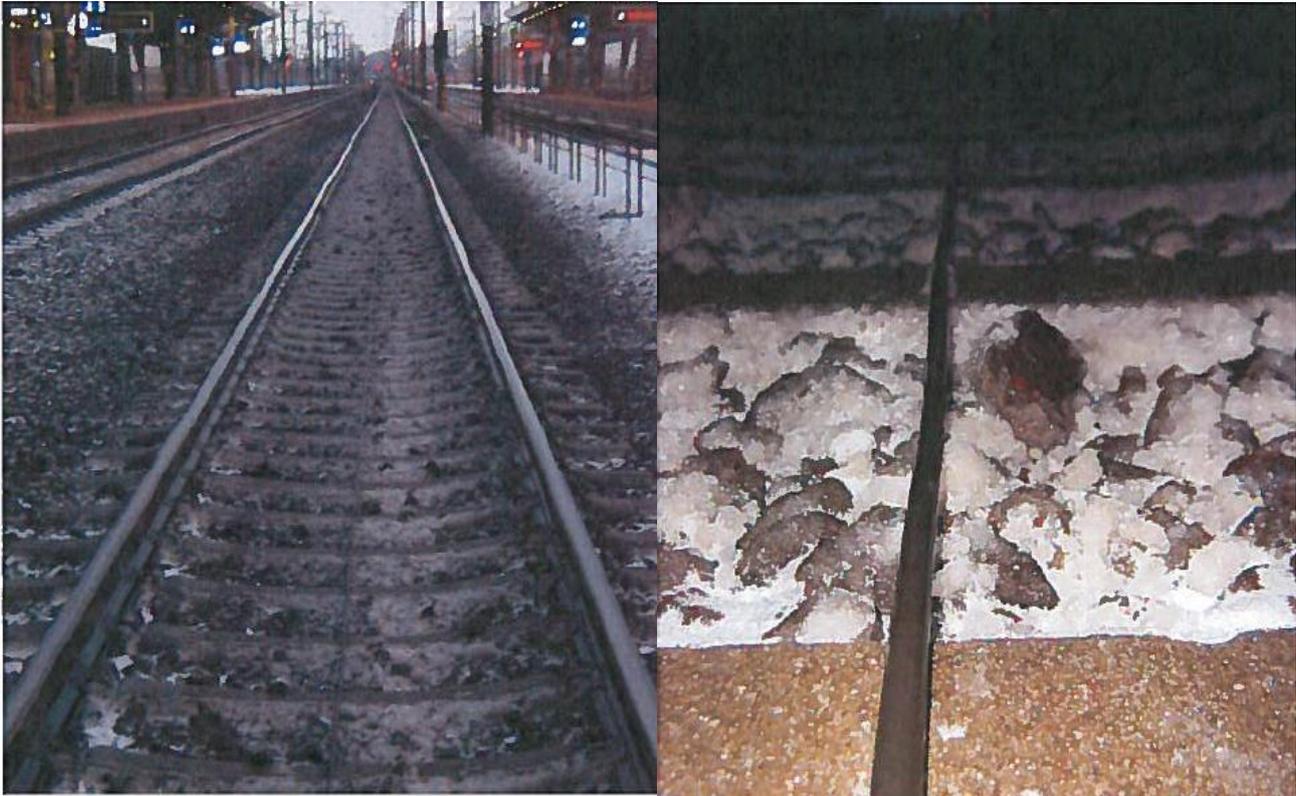
Abbildung 4 Fahrweg mit Detailaufnahme Schotterbett (Quelle IM)

Bei der Durchfahrt des Personenzuges im IM-Bf lösten sich bei einer Geschwindigkeit von ca. 200 km/h Eis- und Schneeklumpen von der Fahrzeugunterseite und führten zur Aufwirbelung von Gleisschotter. Durch den aufgewirbelten Gleisschotter wurden zwei am Bahnsteig befindliche Personen am Körper getroffen und leicht verletzt. Weiteres wurde der Tzf eines im Bahnsteigbereich haltenden Personenzuges von einem Stein, der durch das geöffnete Fenster in den Führerstand flog, am Kopf getroffen und leicht verletzt.

Die betroffenen Gleisabschnitte im IM-Bf wurden von 7:23 Uhr bis 7:38 Uhr zur Untersuchung des Fahrweges gesperrt.

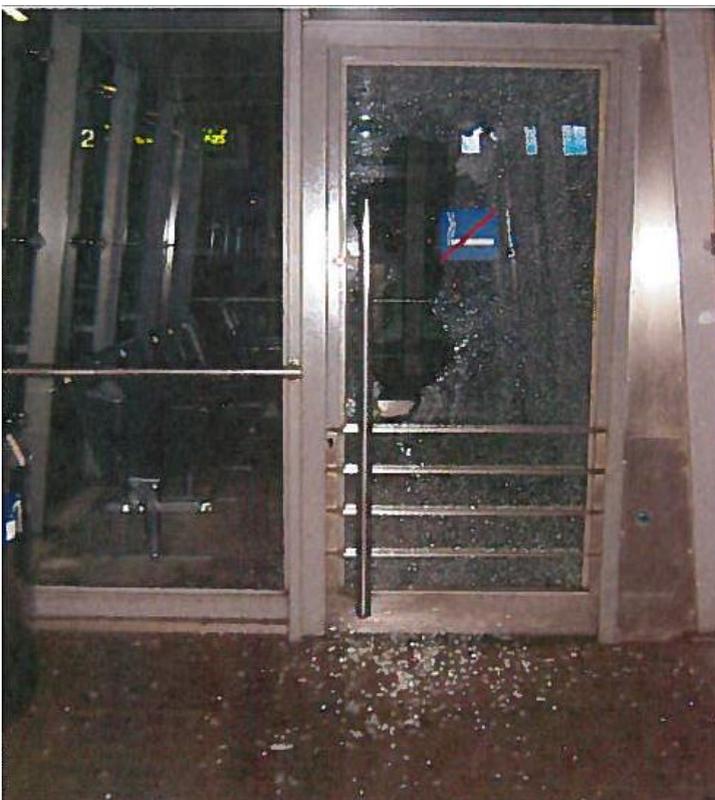
Abbildung 6 Beschädigte Warteraumtüre (Quelle IM)

Der aufgewirbelte Gleisschotter führte zu Beschädigungen an der Fahrzeugunterseite der Reisezugwagen. Diese Beschädigungen wurden erst bei einer Untersuchung der Reisezugwagen durch den ECM am Folgetag festgestellt. Von der Zugmannschaft wurde der Vorfall nicht registriert. Darüber hinaus entstand geringer Sachschaden (Glasbruch) an einer Seitenscheibe des am Bahnsteig haltenden Personenzuges und der Eingangstüre eines Warteraumes am Bahnsteig.

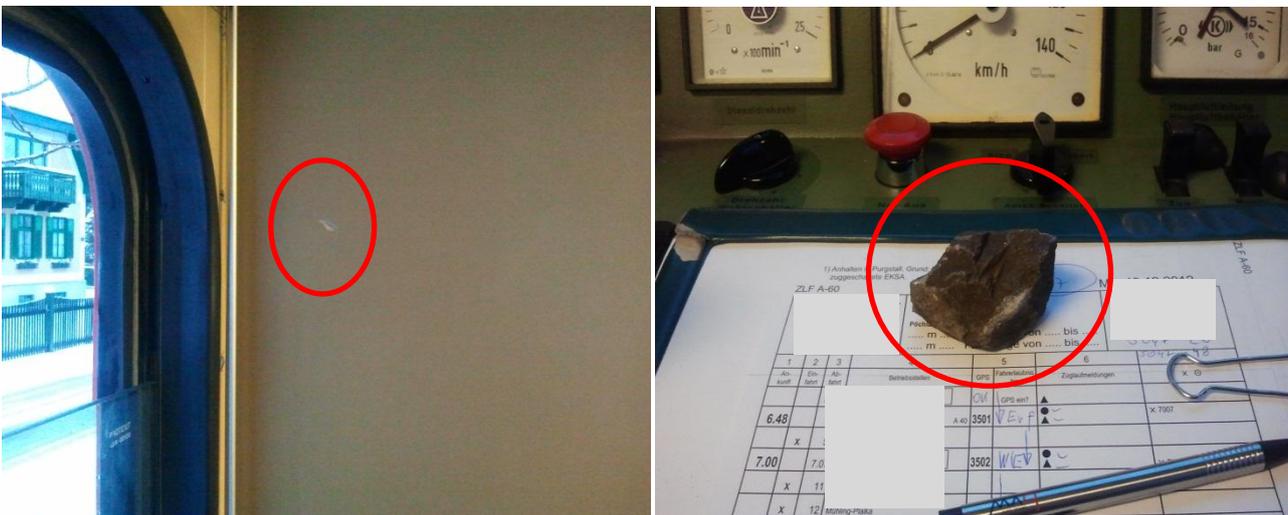
Abbildung 8 Beschädigung / Schotterstein im haltenden Personenzug (Quelle IM)

An den Fahrzeugen des Personenzuges entstand zum Teil erheblicher Sachschaden, der erst im Laufe der Instandhaltung festgestellt wurde. Am Twg des haltenden Personenzuges entstand geringer Sachschaden.

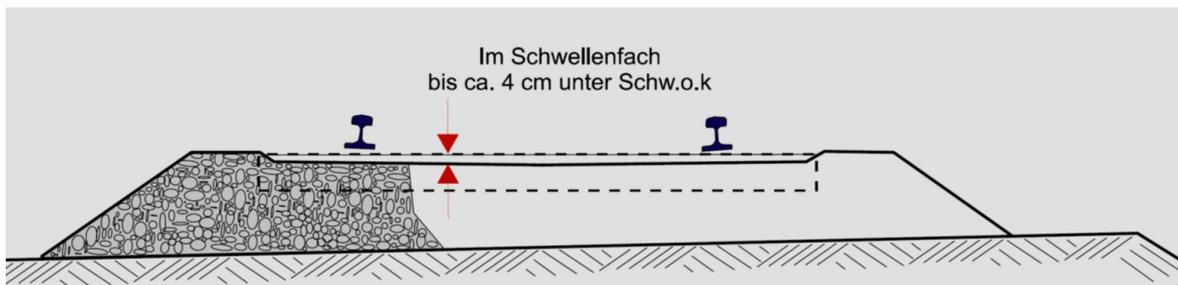
Abbildung 10 Skizze zu Schotterbettung (Quelle IM)

„Punkt 9. Abweichungen vom Regelquerschnitt der Bettung Litera c) – Auf Streckengleisen Schotterbett bis ca. 4 cm unter der Schwellenoberkante (bei Holz- und Betonschwellen).“

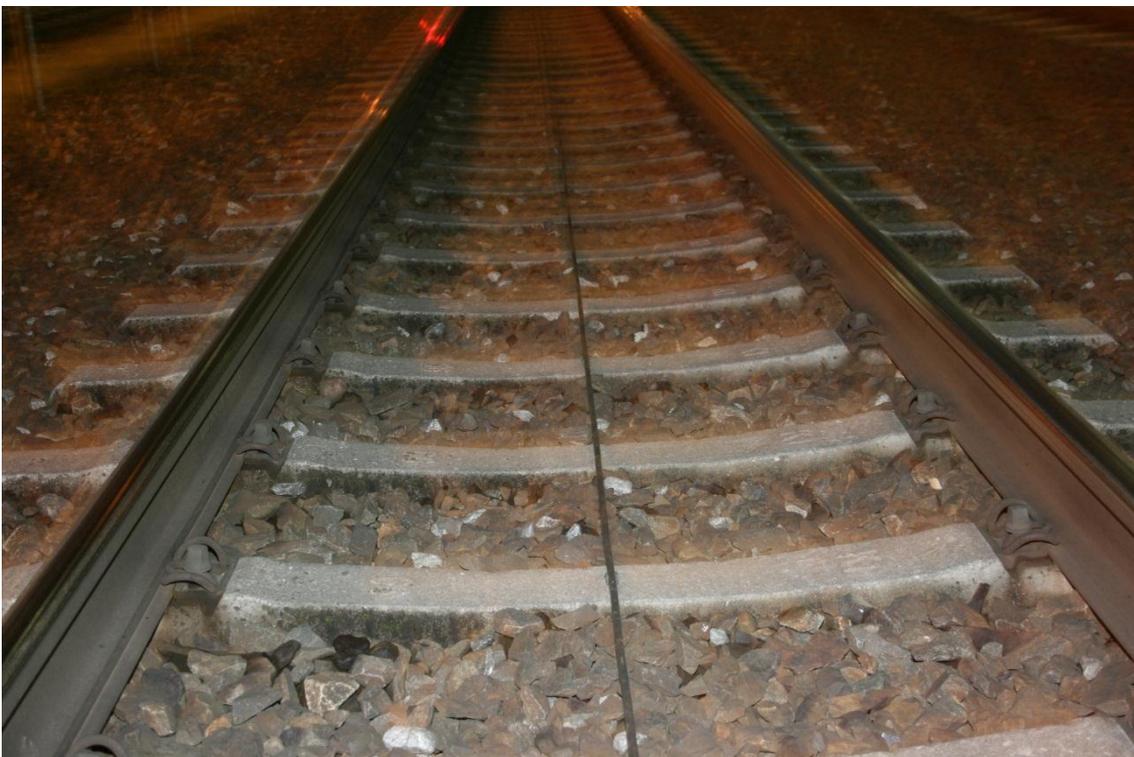
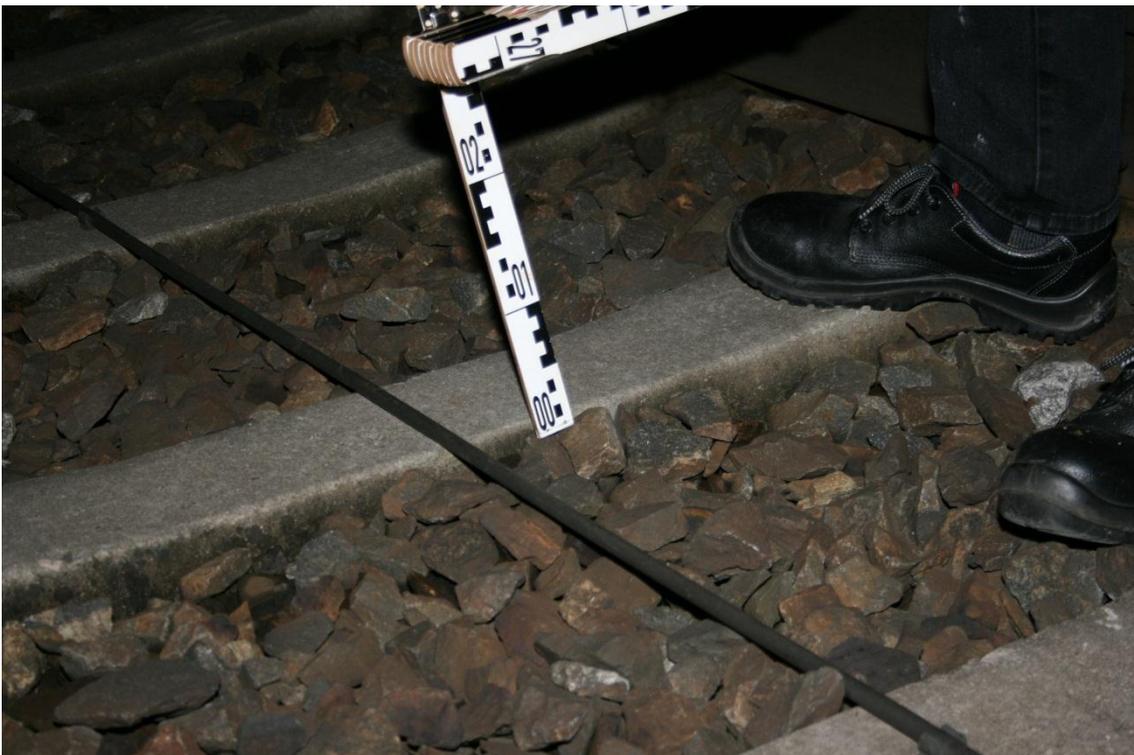
Ein wesentlicher Faktor ist die Auskehrung des Schotterbettes mindestens 4 cm unterhalb der Schwellenoberkante, um das Entstehen von Schotterwirbel durch das Abfallen von Eisklumpen von den Fahrzeugen zu verhindern. Beim Lokalausgang der SUB im IM-Bf wurde festgestellt, dass das Schotterbett vor allem im Verlauf des LZB Kabels bis an die Schwellenoberkante hinreicht.

Durch die geringe Auskehrung des Gleisschotters zwischen den Schwellen können Schotterwirbel durch Herabfallen einzelner Eisklumpen bei hohen Fahrgeschwindigkeiten entstehen.

Um eine Stabilisierung des Gleisschotter zu gewährleisten bzw. um Schotterflug durch abfallende Eis- und Schneeklumpen zu verhindern, sollte der Gleisschotter in diesen Bereichen durch Schotterverklebungen dauerhaft gebunden werden.

laufende Jahresnummer	Sicherheitsempfehlung (unfallkausal)	ergeht an
A-2013/55	Um eine Stabilisierung des Gleisschotters zu gewährleisten, sollte der Gleisschotter in Bereichen wo eine Schotterbettung bis ca. 4 cm unter der Schwellenoberkante nicht gewährleistet werden kann, durch Schotterverklebungen dauerhaft gebunden werden. Anmerkung: Vermeidung von Schotterwirbel durch infrastrukturelle Maßnahmen.	NSA IM
A-2013/56	Es ist weitestgehend sicherzustellen, dass Schnee- und Eisablagerungen an Fahrzeugen vermieden werden (z.B. durch Unterflurreinigung, Hinterstellung in geheizten Hallen und dgl.). Anmerkung: Vermeidung von Schotterwirbel durch fahrzeugseitige Maßnahmen.	RU
A-2013/57	Die Anweisung BL-STA-00003-000020-12 „Maßnahmen bei Eisabwurf mit Schotterwirbel....“ im Punkt 7.4 des Untersuchungsberichts ist durchaus als sicherheitsrelevante Anweisung zur Gewährleistung der Sicherheit des Betriebes zu betrachten. Es sollte geprüft werden ob diese Anweisung sowie allenfalls bestehende weitere Anweisungen in diesem Zusammenhang einem behördlichen Genehmigungsverfahren gemäß §21a Abs. 3 EisbG zu unterziehen wären.	NSA IM
