## **ZUSAMMENPRALL ZUG 7013 MIT PKW**

**am 6. Juli 2012**

**Österreichische Bundesbahnen  
Strecke 15501  
zwischen Bf Scheibbs und Bf Purgstall  
EK km 25,694**

**Untersuchungsbericht**

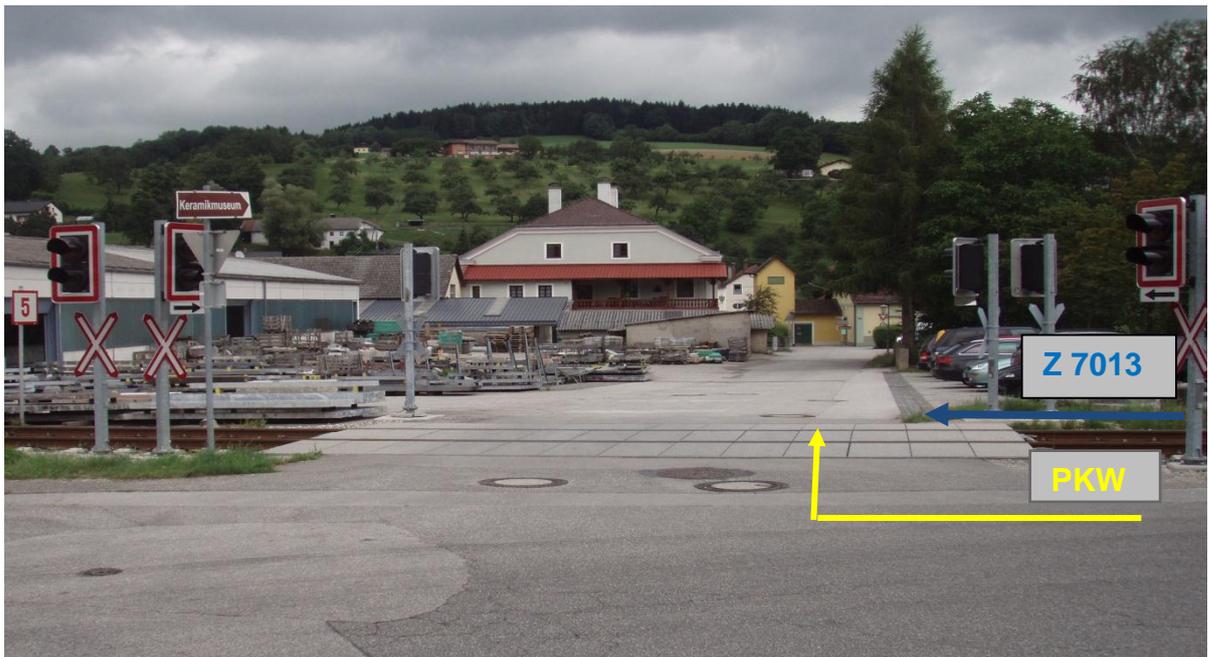
**Abbildung 7** Ansicht der EK „Abbiegevorgang des PKW in Punzenauweg“

Der Lenker versuchte noch vor Z 7013 die ordnungsgemäß mit Lichtzeichen gesicherten EK im km 25,694 trotz Rotlicht zu überqueren.

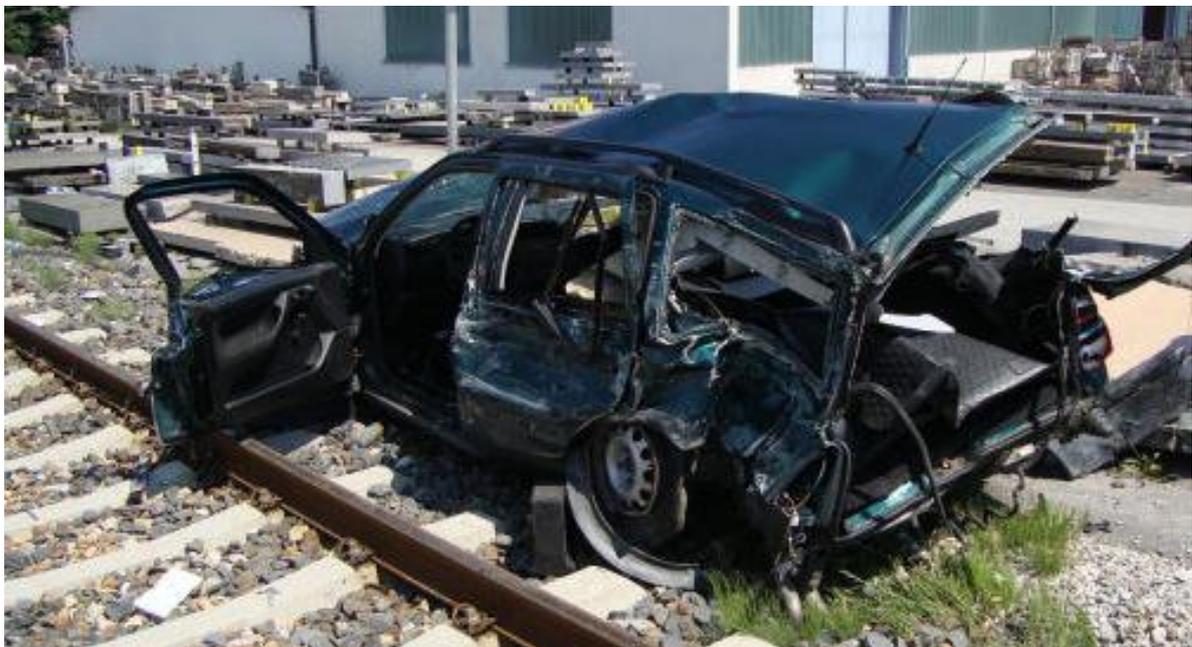
**Abbildung 8** Ansicht des beschädigten PKW – Quelle [www.einsatzdoku.at](http://www.einsatzdoku.at)

Auf der EK kam es zur Kollision, wobei der PKW 11 m weit in Fahrtrichtung von Z 7013 mitgeschleift wurde und in einem angrenzenden Lagerplatz eines Gewerbeunternehmens neben dem Gleis zu liegen kam.

Der PKW wurde total zerstört

Der führende Twg wurde beschädigt und war nicht mehr einsatzfähig

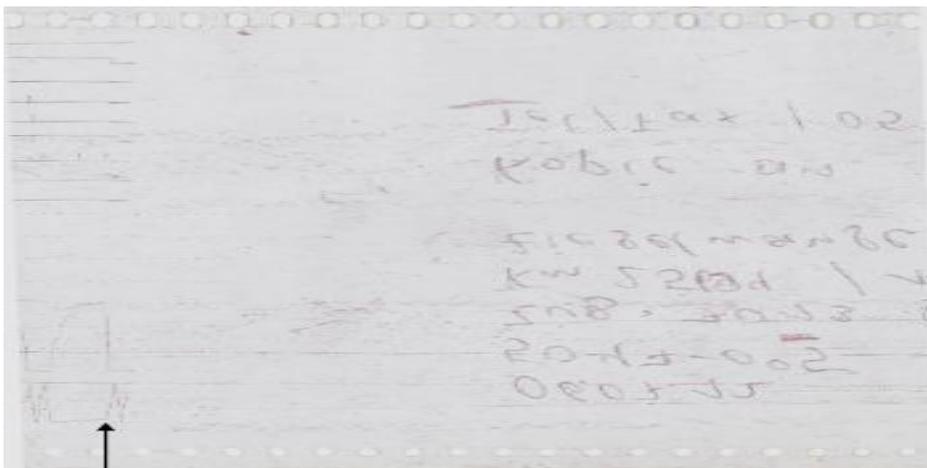
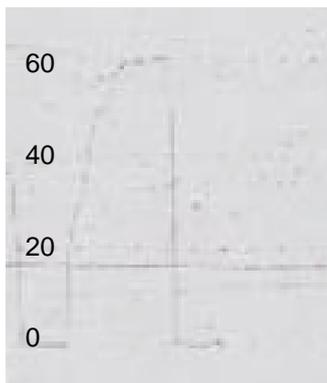
**Abbildung 8** Auswertung Registriereinrichtung Twg 93 81 5047 048-3 – Quelle Traktionsleister

*Z 7013 fuhr mit einer Geschwindigkeit von ca. 60 km/h. Der Tzf gab unausgesetzt mit dem Horn das Signal „ACHTUNG“ und leitete eine bei ca. 60 km/h registrierte Schnellbremsung ein*

Die zulässige Geschwindigkeit wurde von Z 7013 eingehalten. Es wurde mehrmals das akustische Signal „ACHTUNG“ abgegeben.

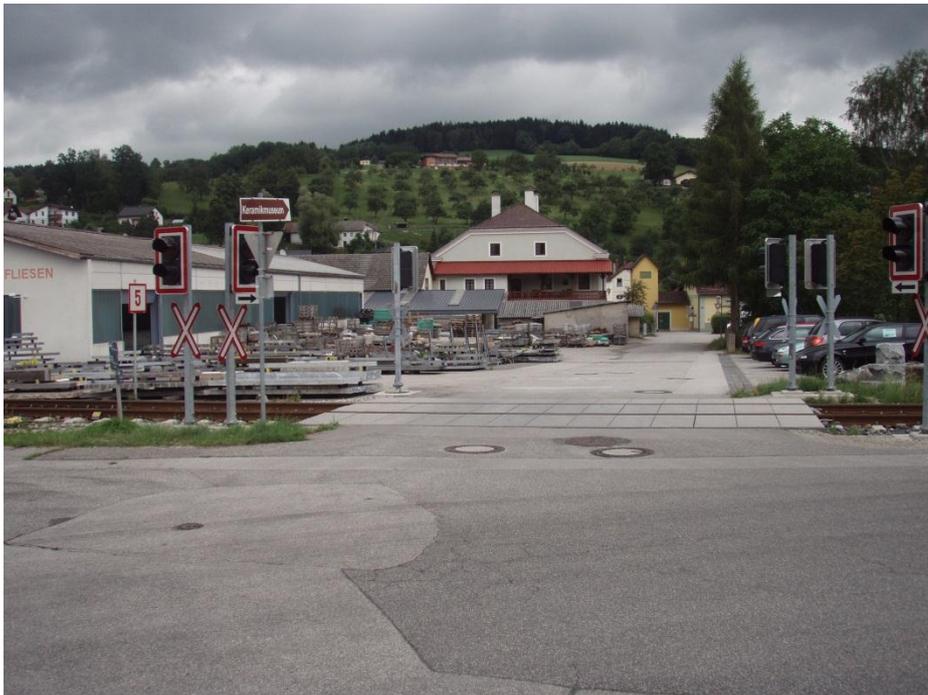
**Abbildung 11 Ansicht der EK in Fahrtrichtung des PKW**

In Fahrtrichtung des PKW (östlicher Ast Punzenauerweg) fehlen Bodenmarkierungen:

Für die Benützung der EK aus dem östlichen Ast des Punzenauerweges (rechts der Bahn) ist die vormals bestehende Vorrangregelung an der Kreuzung Rutesheimer Straße/Punzenauweg nicht derart geändert worden, dass räumende Fahrzeuge auf der Eisenbahnkreuzung gegenüber der Rutesheimer Straße und dem westlichen Ast des Punzenauerweges bevorrangt werden (siehe Abbildung 12 im Punkt 6.5). Nach Errichtung der Lichtzeichenanlage war die erforderliche Vorrangregelung bei der Bezirkshauptmannschaft Scheibbs zu erwirken

Punkt Laufende Jahres- nummer	Sicherheitsempfehlungen (nicht unfallkausal)	richtet sich an
12.1 A-2012/095	Veranlassung, dass die erforderlichen Bodenmarkierungen hergestellt werden. Anmerkung: aus Richtung Rutesheimer Straße fehlen diese zur Gänze.	<b>IM</b>
Punkt Laufende Jahres- nummer	Sicherheitsempfehlungen (nicht unfallkausal)	richtet sich an
12.2 A-2012/096	Sicherstellung, dass die Vorrangregelungen entsprechend dem Bescheid vom 31. August 2007 ausgeführt werden. Begründung: Gewährleistung der ordnungsgemäßen Räumung der Eisenbahnkreuzung (Vorrangregelung an der Kreuzung Rutesheimer Straße/Punzenauweg).	<b>Bezirkshauptmann von Scheibbs</b>

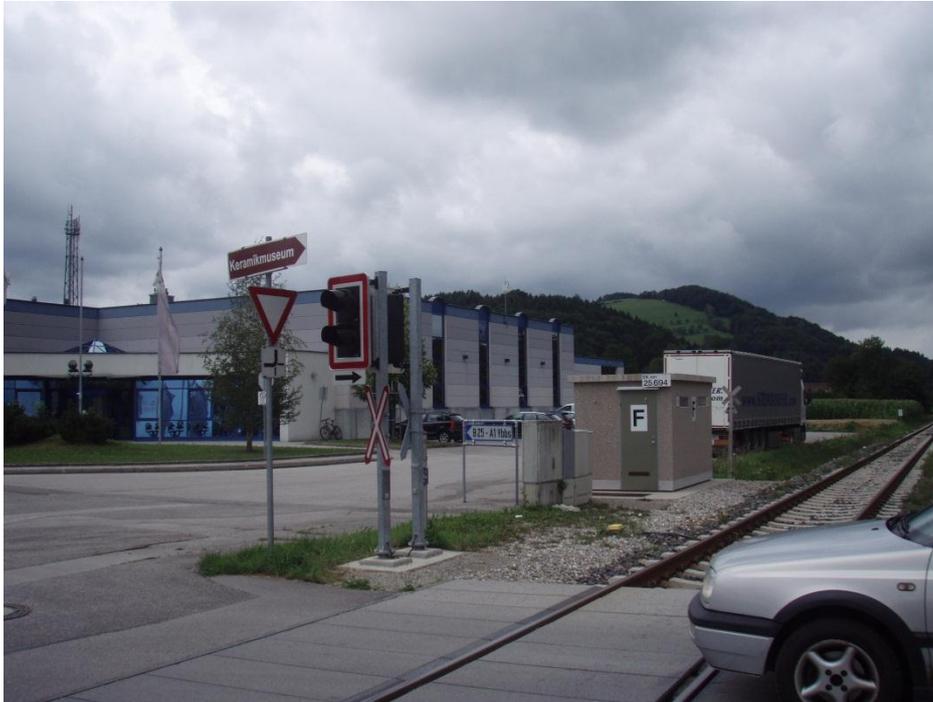
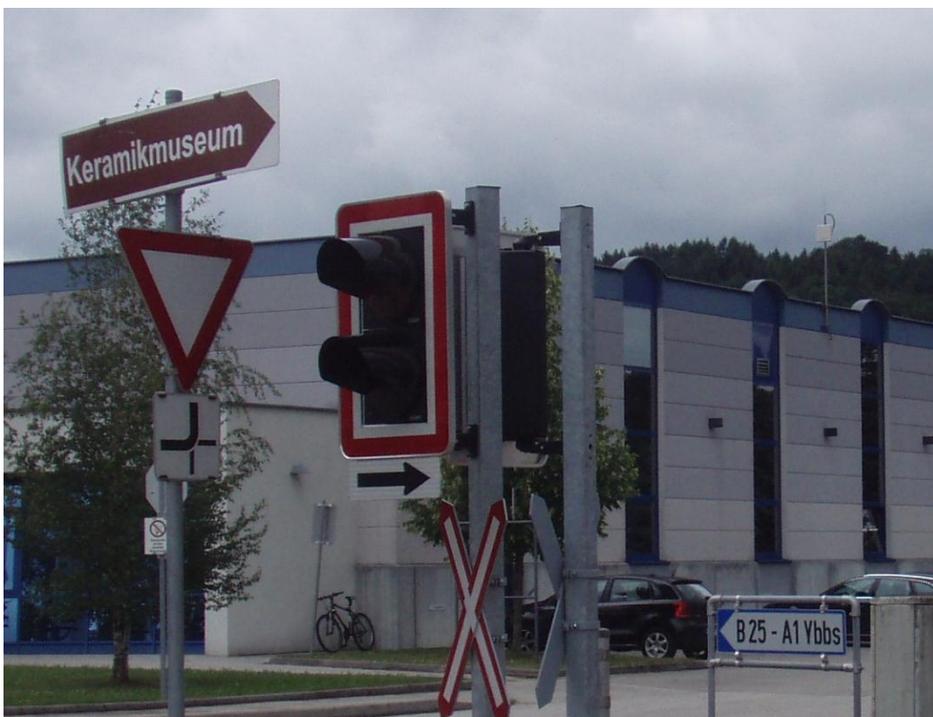
Abbildung 12 Ansicht der EK aus dem Punzenauerweg in Richtung Rutesheimer Straße

Bei Benützung der EK km 25,694 vom östlichen Ast des Punzenauerweg in Richtung Rutesheimer Straße und westlichen Ast des Punzenauerweg befindet sich unmittelbar nach der EK das Vorrangzeichen „VORRANG GEBEN“
