UNTERSUCHUNGSBERICHT

Sicherheitsuntersuchungsstelle des Bundes

BMVIT-795.325-IV/BAV/UUB/SCH/2012

**Entgleisung des Güterzuges Z 54070
nächst Bf Mixnitz-Bärenschnitzklamm
am 24. Oktober 2012**

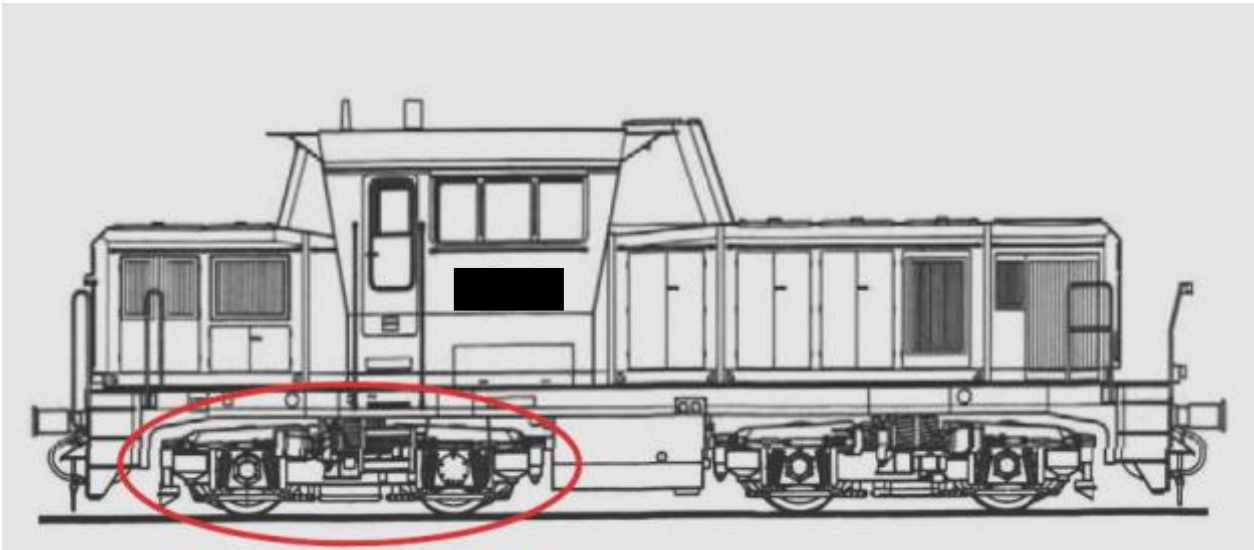
Abbildung 6 Skizze des entgleisten Tfz (Quelle IM)

Bei der Fahrt des Z 54070 entgleiste auf der freien Strecke zwischen Bf Frohnleiten und Bf Mixnitz-Bärenschützklamm das unbesetzte und geschleppte Tfz der BR 2068 054-2 mit dem nachlaufenden Radsatz des nachlaufenden Drehgestells nach einem Bruch des Radreifens an der Achse 4R. Durch den gebrochenen Radreifen waren ca. 2 km vor der Entgleisungsstelle erste Anschlagspuren am rechten Schienenstrang (Fahrtrichtung des Zuges) vorhanden. Diese Anschlagspuren waren ab ca. 500 m vor der Entgleisungsstelle in regelmäßigen Abständen von ca. 3 m am Schienenstrang erkennbar. Zu diesem Zeitpunkt war der Radreifen der Achse 4R vollständig durchgebrochen, begann auf dem Radkörper in Querrichtung zu wandern und führte zu einem instabilen Lauf des Radsatzes bis dieser schlussendlich im km 172,750 entgleiste. An dieser Stelle waren die ersten Entgleisungsspuren am Oberbau feststellbar.

Nachlaufendes entgleistes Drehgestell mit der Achse 3 und Achse 4

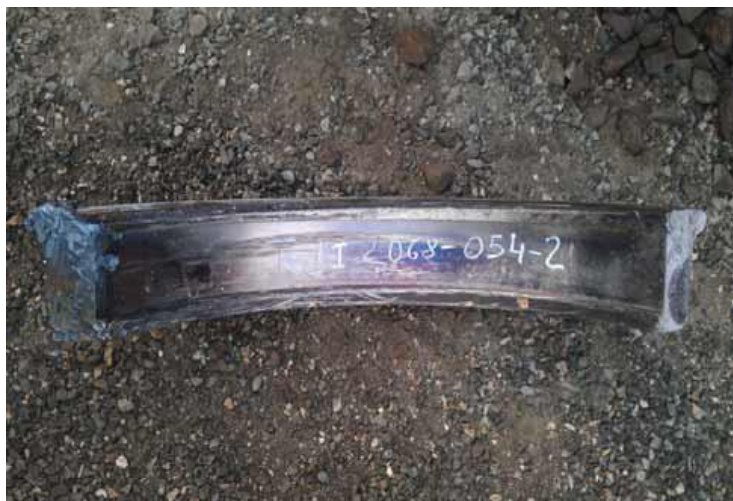
Abbildung 12 Bruchteil 1 (Quelle IM)

Der gebrochene Radreifen musste bei den Aufgleisungsarbeiten in drei Teilstücke getrennt werden. Zwei dieser Bruchstücke wurden vom ECM an die SUB übergeben.

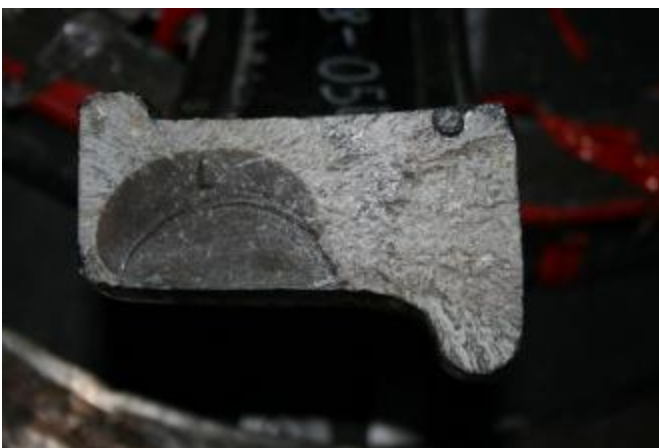
Abbildung 15 Bruchstelle Bruchteil 1 (Quelle SUB)

*An der Bruchfläche sind gemäß Abb. 2 drei sequenziell unterscheidbare Bruchzonen zu erkennen:
1. Bruchausgangszone, in der von einer Risseinleitungszone aus der Bruch langsam voranschritt (high cycle fatigue).*

2. Bruchausbreitzzone, in der optisch deutlich wahrnehmbare Rastlinien zu erkennen sind (low cycle fatigue).

3. Gewaltbruchzone, in der eine schlagartige Materialtrennung des Restquerschnitts stattfand.

Daneben waren einige plastisch deformierte Bereiche wahrnehmbar, insbesondere auf der Lauffläche des Reifens, z. B. wie in Abb. 2 links oben lokal beschränkt, und mittig annähernd horizontal durchlaufend. Diese Schadensbereiche sind mit hoher Wahrscheinlichkeit als Folgeschäden des Radreifenbruchs zu werten.

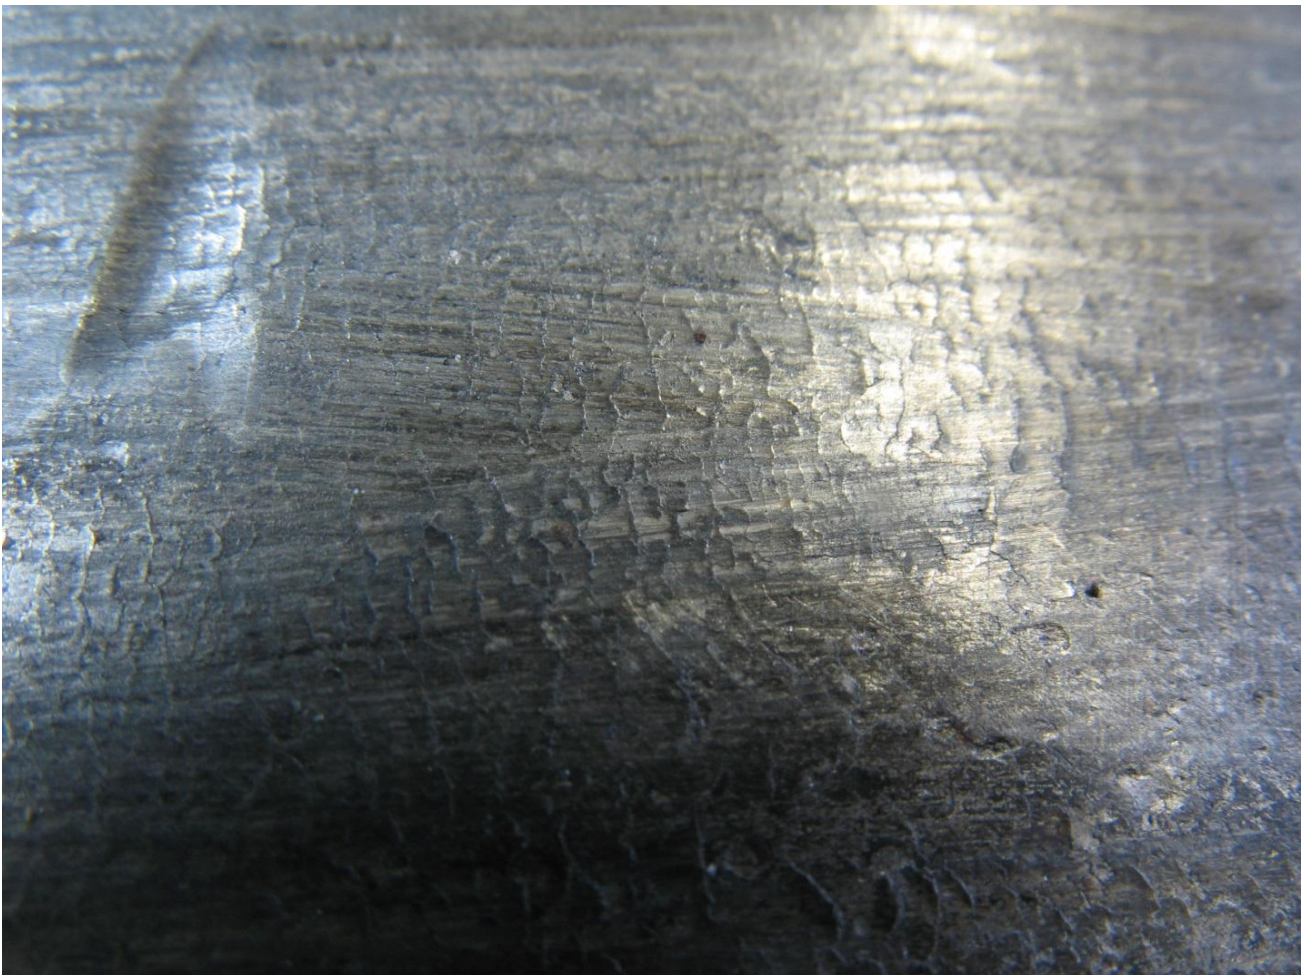
Abbildung 17 Riss-Netzwerk Lauffläche (Quelle Abbildung 3 im Gutachten [2])

Der Radreifen wurde einer visuellen Prüfung unterzogen. Diese Untersuchung zeigte im Schleiflicht ein über den gesamten Umfang der Lauffläche verteiltes ausgeprägtes Riss-Netzwerk, Abb. 3, die auf die Herztsche Flächenpressung im Kontaktbereich der Lauffläche mit dem Schienenkopf zurückgeführt werden kann.

Die im Zuge der visuellen Untersuchung des Reifens erkannten Rissnetzstrukturen könnten zwar als Indiz gewertet werden, wurden aber bei anderen Radreifen, die unter ähnlichen Bedingungen eingesetzt werden, ebenfalls erkannt.

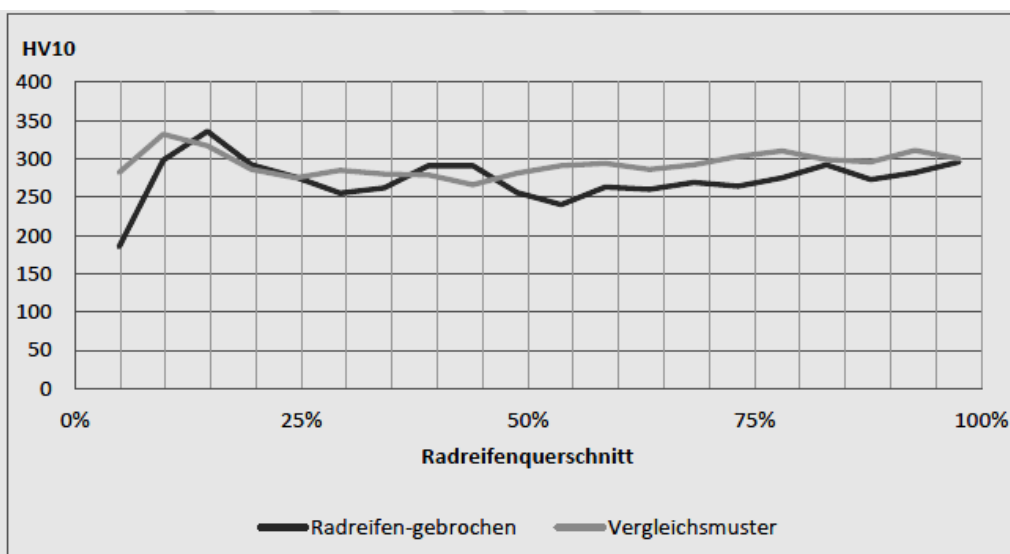
Abbildung 18 Diagramm zum Härteverlauf (Quelle Gutachten [2])

Wie dem Diagramm zu entnehmen ist, liegt der gebrochene Radreifen mit einer über den Querschnitt gemittelten Härte von 273 HV10 etwas unterhalb der gemittelten Härte von 293 HV 10 des Vergleichsmusters:

$$\frac{(293 - 273)}{293} \times 100\% \approx 7\%$$

Diagramm 1: Härteverlauf HV10 des gebrochenen Radreifens und eines Vergleichsmusters.

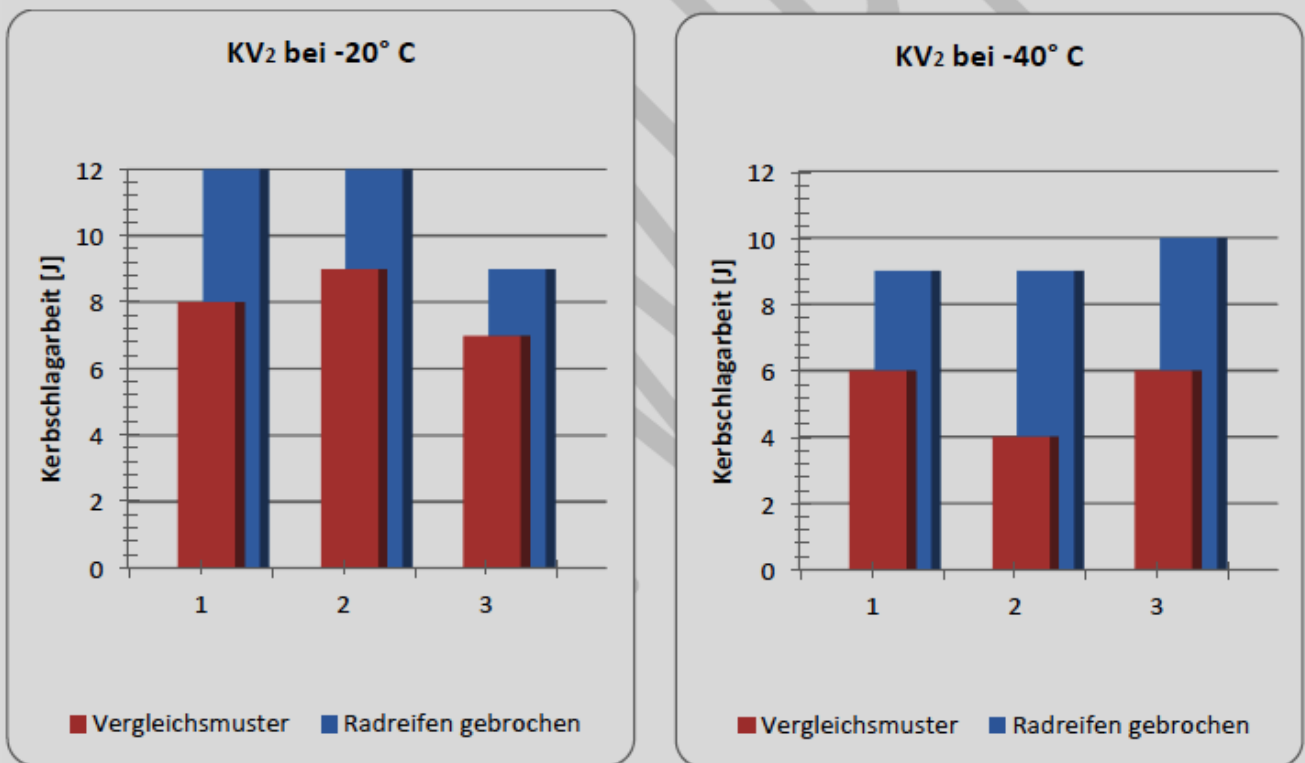
Aus den Diagrammen geht hervor, dass die Proben des gebrochenen Radreifens deutlich höhere Kerbschlagarbeiten aufnahmen als die Proben des Vergleichsmusters.

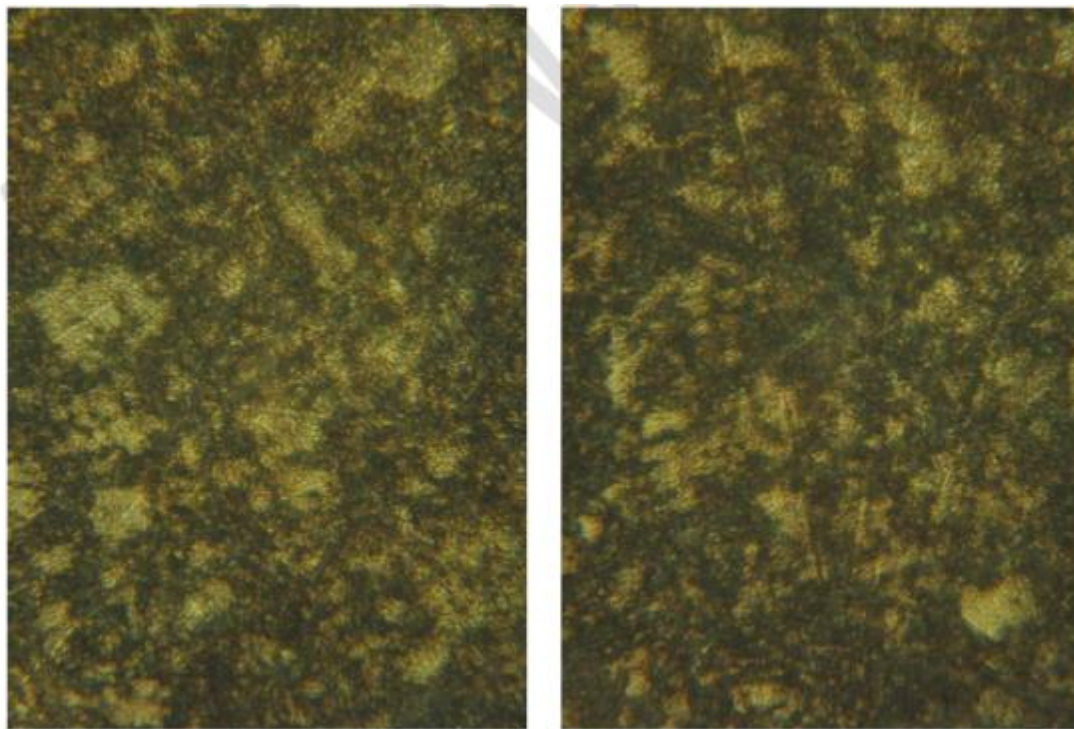
Abbildung 19 Makrogefüge (Quelle Abbildung 5 aus Gutachten [2])

Abb. 5: Makrogefüge des gebrochenen Radreifens (links) und des Vergleichsmusters (rechts).

Grundsätzlich lieferten die bisherigen Untersuchungen über Härte, Bruchzähigkeit, Gefüge und Legierungszusammensetzung keine unmittelbaren Indizien für die Ursache des Radreifenbruchs.

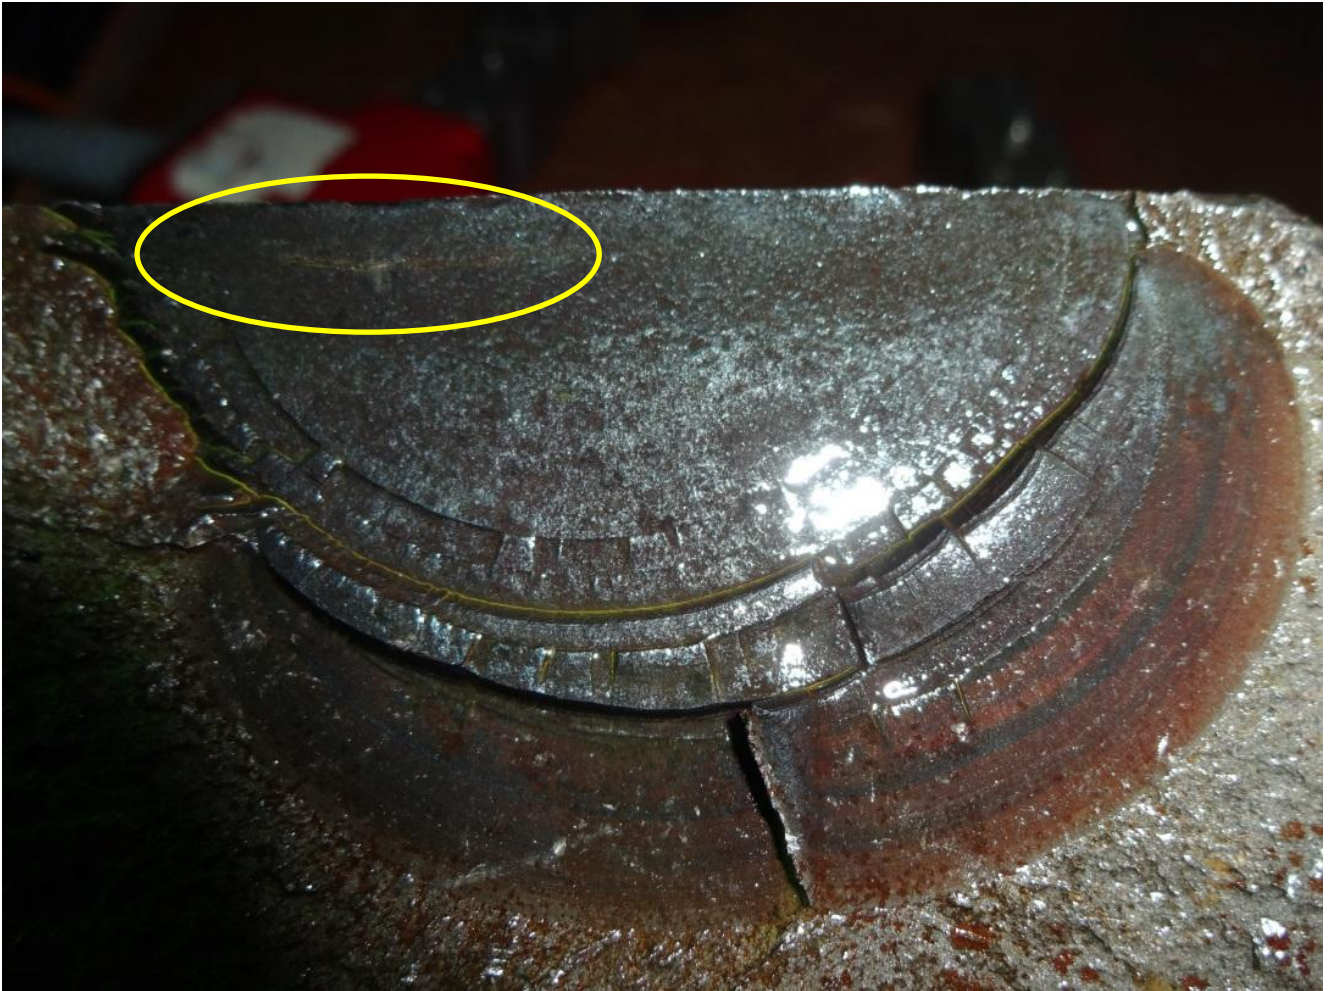
Abbildung 20 Strukturanomalie (Quelle Abbildung 6 aus Gutachten [2])

Hier wurde in der linken Hälfte der high cycle fatigue Bruchfläche 5 mm unterhalb der Lauffläche eine 22 mm lange Strukturanomalie erkannt, Abb. 6:

Sehr wahrscheinlich ist, dass der in diesem Gutachten als Gefügeanomalie bezeichnete Bereich latent vorhanden war, und erst nach dem Reprofilieren des Radreifens so nahe an die Lauffläche gelangt ist (< 5 mm), dass das lokale Spannungskollektiv zu einer Rissausbreitung führen konnte. Es ist anzumerken, dass dieser Bereich praktisch direkt über der mittleren Kontaktstelle des Schienenkopfes mit der Lauffläche des Radreifens liegt.

Ob die aufgefundene Gefügeanomalie für den Radreifenbruch verantwortlich ist, konnte nicht eindeutig geklärt werden, da die bruchmechanischen Zusammenhänge zwischen Reifenvorspannung und Hertzscher Druckspannungsverteilung im Radaufstandpunkt schwierig zu quantifizieren sind.

Sehr wahrscheinlich ist, dass dieser als Gefügeanomalie bezeichnete Bereich latent vorhanden war, und erst nach dem Reprofilieren des Radreifens so nahe an die Lauffläche gelangt ist (< 5 mm), dass das lokale Spannungskollektiv zu einer Rissausbreitung führen konnte.

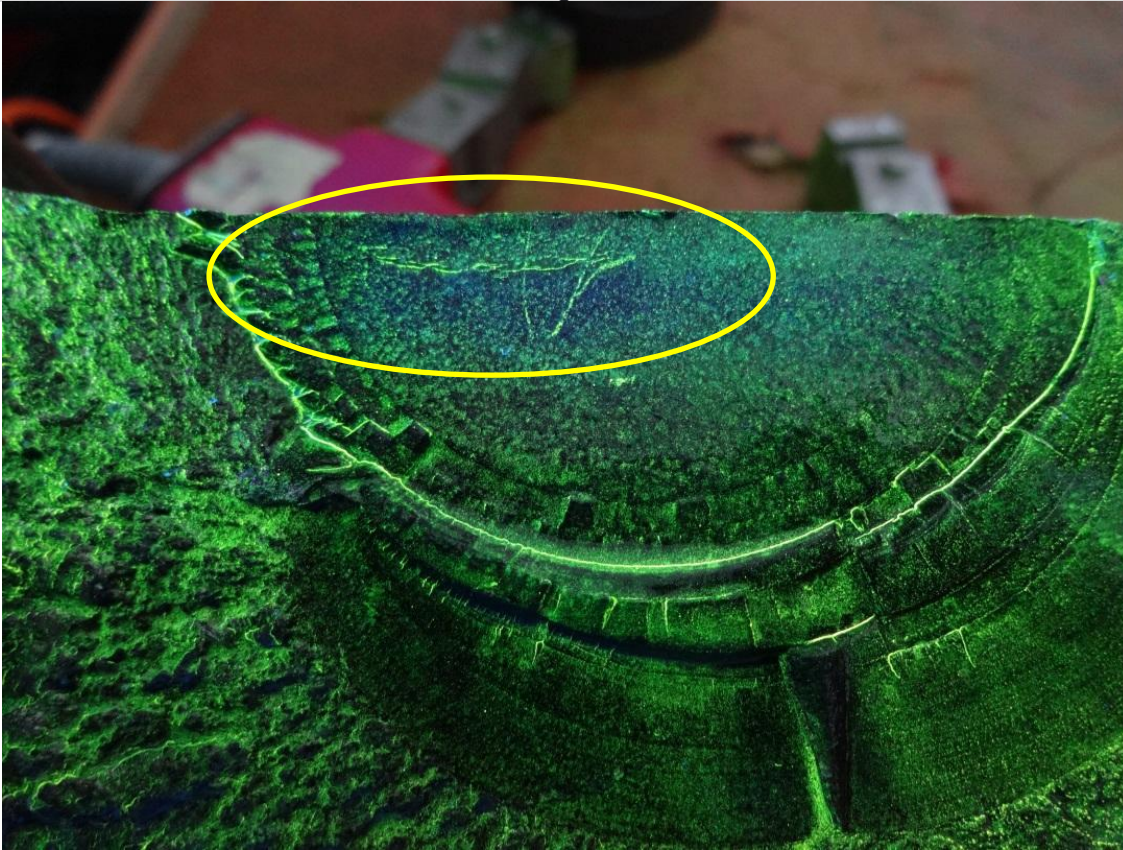
Abbildung 21 Strukturanomalie (Quelle Abbildung 7 aus Gutachten [2])

Die Bruchfläche wurde im Beisein des Auftraggebers einer MT-Prüfung unterzogen, wobei die Strukturanomalie deutlich als lineare Anzeige zu erkennen war, Abb. 7:

In der zerstörungsfreien Werkstoffprüfung ist es üblich von linearen sowie nicht linearen Anzeigen (siehe z.B. ÖNORM EN 10228-1, Zerstörungsfreie Prüfung von Schmiedestücken aus Stahl Teil 1: Magnetpulverprüfung; Punkt 13: Klasseneinteilung der Anzeigen) und nicht von Rissen zu sprechen. Wird eine Anzeige detektiert, so wird diese solange als Anzeige bezeichnet und dokumentiert, bis nachgewiesen ist, dass es sich bei der Inhomogenität tatsächlich um einen Riss handelt. Um die detektierte Inhomogenität genauer zu untersuchen, müsste in weiterer Folge eine entsprechende metallographische Untersuchung durchgeführt werden, die allerdings die Bruchfläche teilweise zerstören würde oder auch das Gefüge im Zuge der Werkstofftrennung verändern könnte.

Ein Ermüdungsrisse der sich in einer soeben spanend bearbeiteten Oberfläche befindet, kann kaum durch eine VT-Untersuchung gefunden werden. Eine standardisierte MT-Prüfung kann durchaus so effizient gestaltet werden, dass kaum Mehrkosten entstehen. Die Sicherheit einen Risse zu finden, ist mit einer MT-Prüfung um ein vielfaches höher.
