Untersuchungsbericht

Unfall mit dem Hubschrauber der Type Agusta Bell 206,
am 17.09.2018, um ca. 13:35 Uhr UTC in Eisengraben,
Gemeinde Jaidhof, A-3542, Krems- Land, Niederösterreich
GZ.: BMK-2021-0.037.599

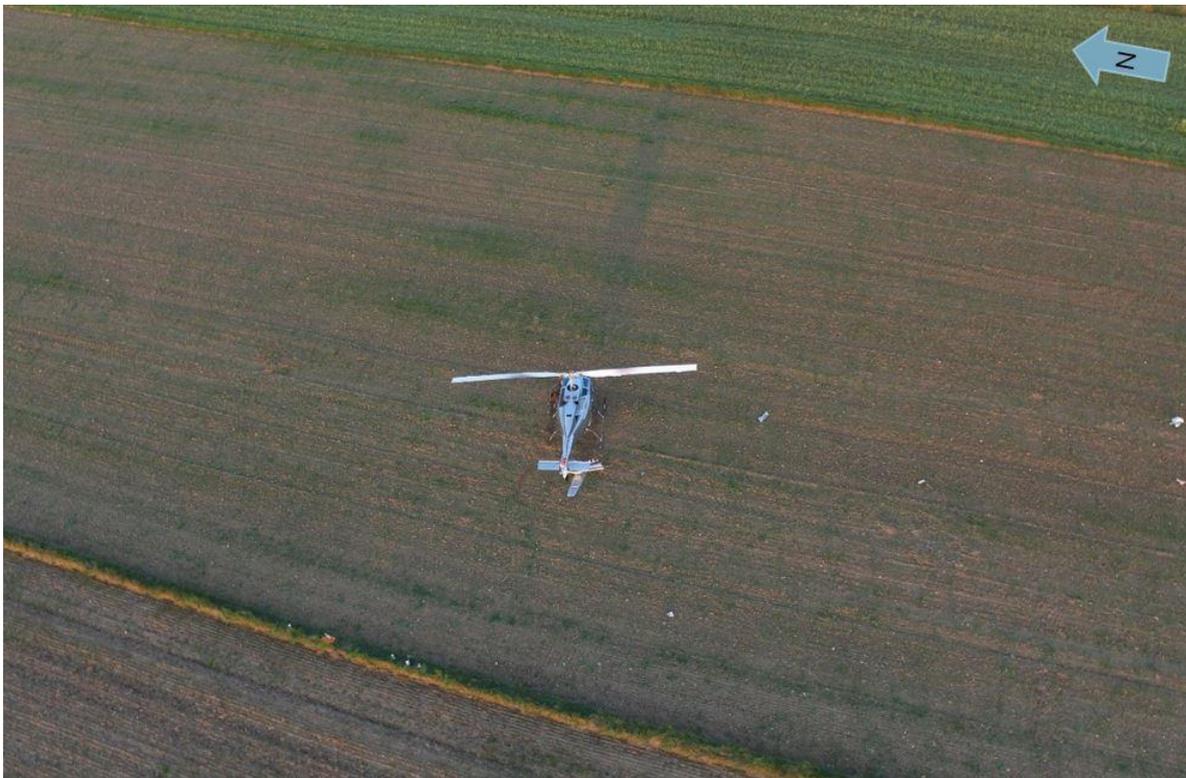
Daraufhin senkte der Prüfling den kollektiven Blattverstellhebel und steuerte den Hubschrauber gegen den Wind. Die Autorotation verlief bis zum Einleiten des „Flare“ wie zuvor besprochen ab. Danach richtete der Prüfling den Hubschrauber aus dem „Flare“ auf und der Prüfer stellte fest, dass sich der Leistungsdrehgriff noch auf „Idle“ befand. Im Anschluss konnte die Autorotation durch den Prüfer (Pilot in Command) nicht mehr abgebremst erfolgen und es kam zu einer Kollision mit dem Untergrund. Nachdem der Hubschrauber aufsetzte, kollidierten die Hauptrotorblätter mit dem Heckausleger und separierten diesen von der Luftfahrzeugzelle. Der Prüfer und der Prüfling konnten, nachdem der Prüfer das Triebwerk abgestellt hatte, abgesehen von einem Schock, das Luftfahrzeug unverletzt und selbstständig verlassen.

Abbildung 1 Luftfahrzeug in Endlage an der Unfallstelle

Das Luftfahrzeug wurde erheblich beschädigt.

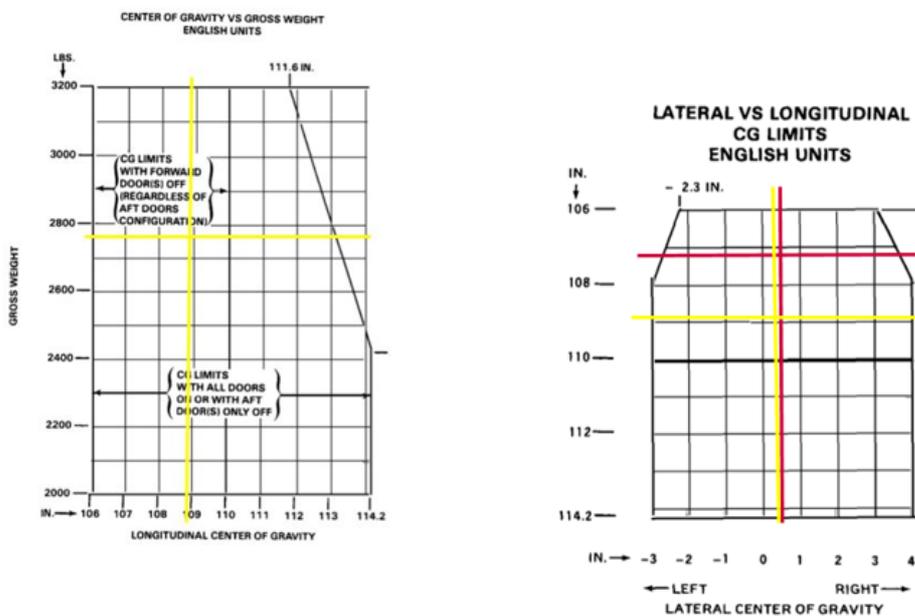
Laut Wiegebericht vom 28.05.2018 betrug das Leergewicht des Hubschraubers 1924,40 lbs / 872,89 kg, das maximale Abfluggewicht 3200 lbs / 1450 kg. Zum Unfallzeitpunkt befanden sich der Prüfer (TRE) mit einem Körpergewicht von ca. 86 kg und der Prüfling (PIC) mit einem Körpergewicht von ca. 70 kg an Bord. Die mitgeführte Ausrüstung entsprach der STC / Modification Status List des Luftfahrzeuges.

Abbildung 2 Darstellung der Longitudinalen und Lateralen Schwerpunktlage

Die Longitudinale Schwerpunktlage, die Laterale Schwerpunktlage sowie das Maximale Abfluggewicht des Luftfahrzeuges befanden sich zum Unfallzeitpunkt innerhalb der gem. Flughandbuch des Herstellers vorgeschriebenen Grenzen.

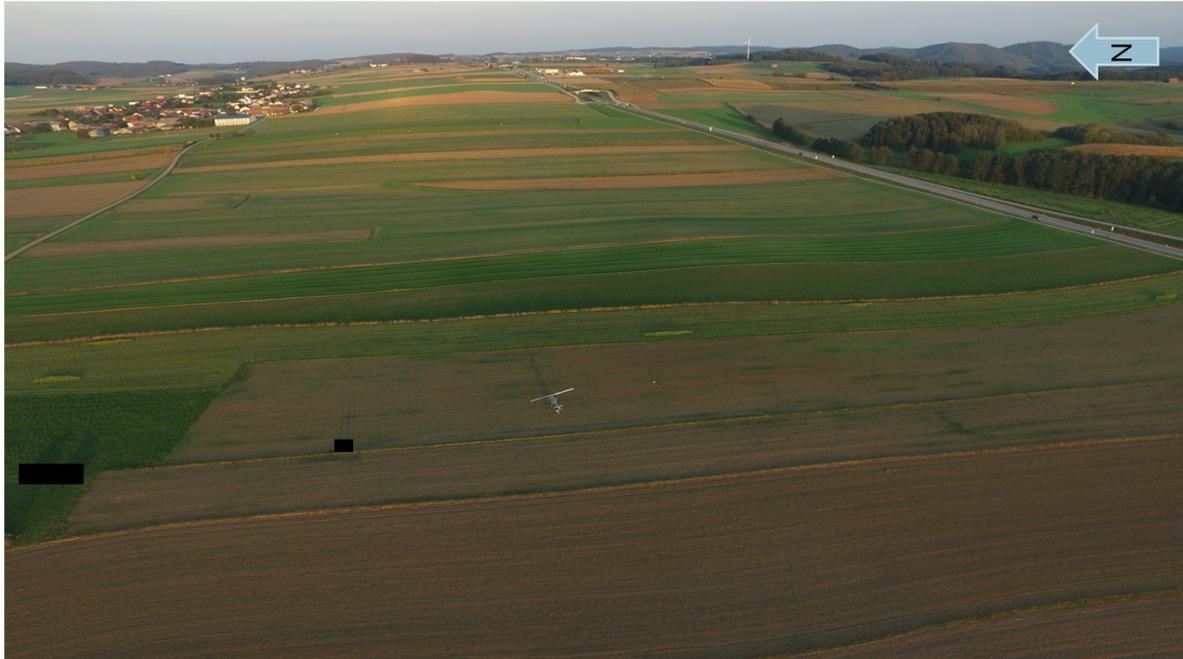
Abbildung 3 Übersichtsaufnahme der Unfallstelle mit verunfalltem Hubschrauber

Das Luftfahrzeug befand sich in der Endlage auf den Kufenrohren stehend mit einer Ausrichtung von ca. 90°. Der Heckausleger war auf der Höhe der Hinterkante der horizontalen Stabilisierungsflosse von dem noch mit der Luftfahrzeugkanzel verbundenen Heckausleger getrennt. Die Bruchfläche zeigte zusätzlich mehrere Biegeverformungen entgegen dem Uhrzeigersinn auf. Der Heckrotor sowie das Heckrotorgetriebe mit separiertem Heckausleger befanden sich unmittelbar neben dem Hauptwrack am Untergrund liegend. Die Hauptrotorblätter wiesen auf den Eintritts- sowie Austrittskanten Verformungen auf. Ein Heckrotorblatt war ca. 30 cm von dessen Blatthaltgabel abgetrennt.

Die Heckrotorantriebswelle war ebenfalls auf der Höhe der Hinterkante der horizontalen Stabilisierungsflosse abgetrennt und zeigte Biegeverformungen entgegen dem Uhrzeigersinn. Die Anschlagspuffer auf dem Hauptrotormast waren von diesem abgelöst

und die Fläche unterhalb zeigte Anschlagspuren des Hauptrotorjoches. Ein „Pitch Link“ wies ca. in der Hälfte seiner Länge eine Gewaltbruchstelle auf, die zweite eine Biegeverformung. Der Anschlagspuffer des Hauptgetriebes wurde auf dem Hauptgetriebedeck aus dessen Verankerung gerissen. Die Verkleidung um die Taumelscheibe wies Schleifspuren der Taumelscheibe auf. Die Hauptgetriebedämpferplatte wies Schleifspuren der Hauptantriebswelle auf. Die Verglasung der Hubschrauberkabine wies keine Beschädigung auf. Das Triebwerk des Hubschraubers wies äußerlich ebenso keine Beschädigungen auf. Die Heckrotorantriebswelle ließ sich jedoch auf ihrer Verzahnung nicht mehr frei bewegen.

Die Verteilung der Wrackteile beschränkte sich auf einen Radius von ca. 35 m um das Luftfahrzeughauptwrack.
