Untersuchungsbericht

Bundesanstalt für Verkehr
Sicherheitsuntersuchungsstelle des Bundes
GZ: BMVIT-795.372-IV/BAV/UUB/SCH/2016

**Zusammenprall Z 3200 mit LKW
auf EK km 11,780
zwischen Bf Sattledt und Hst Unterhart
am 05. Juli 2016**

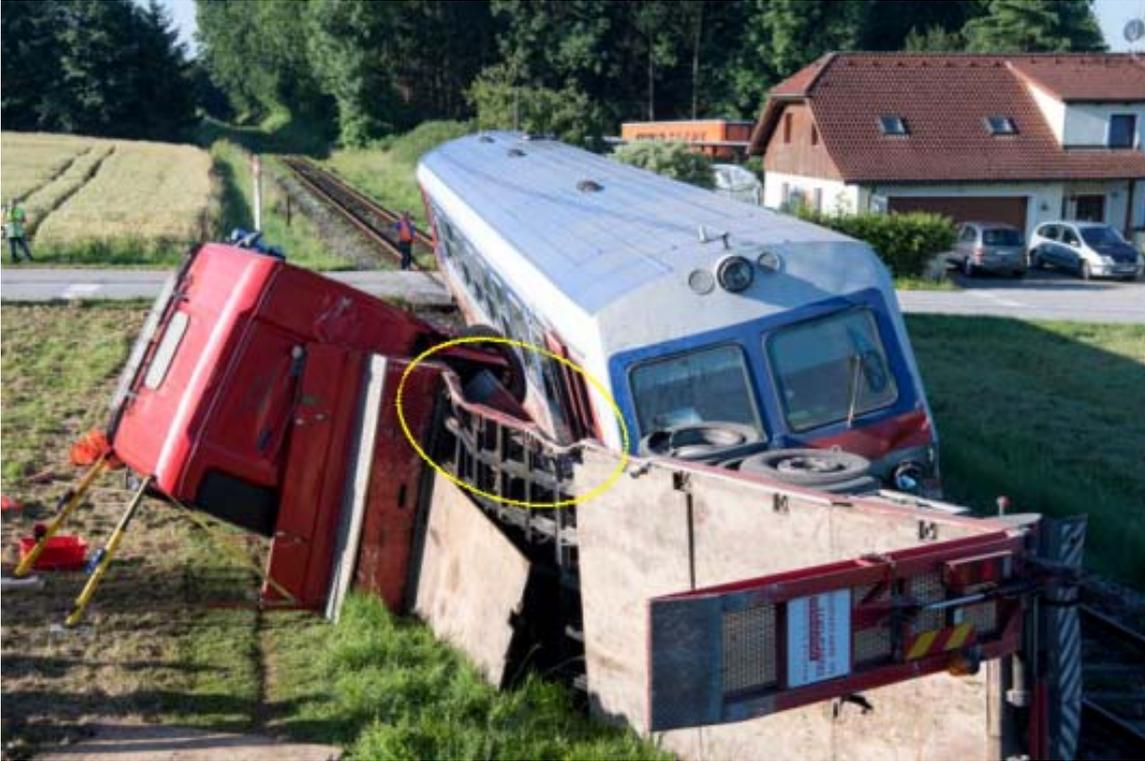
Der in Fahrtrichtung des Zuges von links kommende LKW befuhr die EK unmittelbar vor dem sich nähernden Schienenfahrzeug. Der aus einem Twg bestehende Z 3200 kollidierte mit dem LKW unmittelbar nach dem LKW-Fahrerhaus mit der Ladefläche und entgleiste mit allen Radsätzen in Fahrtrichtung nach rechts. Z 3200 kam ca. 31 m nach dem Zusammenprall in Schräglage zum Stillstand.

Abbildung 7: Überblick der Unfallstelle (Quelle PI Sattledt)

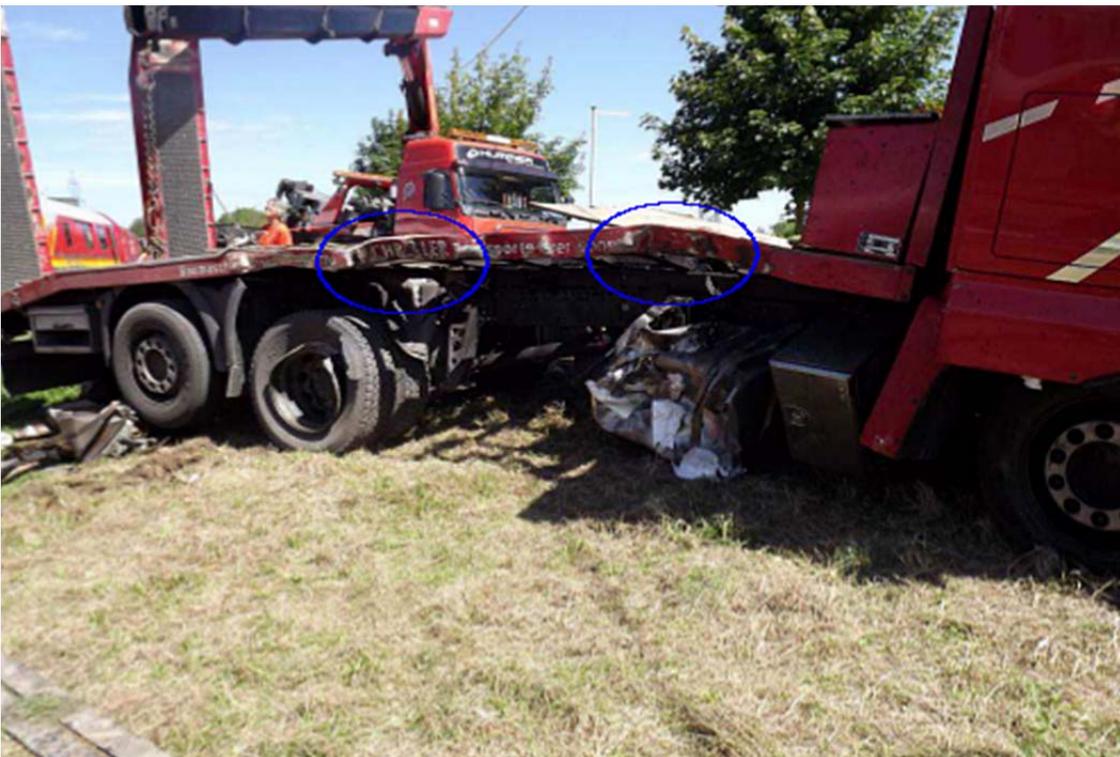
Abbildung 8: Abdrücke der Puffer am LKW (Quelle PI Sattledt)

Der LKW hat eine Gesamtlänge von 9668 mm. Der vom Schienenfahrzeug aus rechte Puffer trifft ca. 3450 mm hinter dem vordersten Punkt des LKW auf die Ladefläche. Somit ist ersichtlich, dass die Kollision etwa in der Mitte des Fahrzeuges stattgefunden hat.

Aufgrund der Kollisionsspuren am LKW war ersichtlich, dass der Kollisionspunkt ca. 3,45 m hinter der Fahrzeugspitze lag. Daraus resultiert, dass das Fahrzeug von der Haltelinie der EK bis zur Kollision einen Weg von ca. 8 m zurückgelegt hat. Für diese Wegstrecke ergibt sich bei einer Anfahrbeschleunigung von 1 m/s^2 (gemäß EisbKrV) ein Zeitbedarf von ca. 4 Sekunden, wenn ein Anhalten vor der Haltelinie zugrunde gelegt wird.

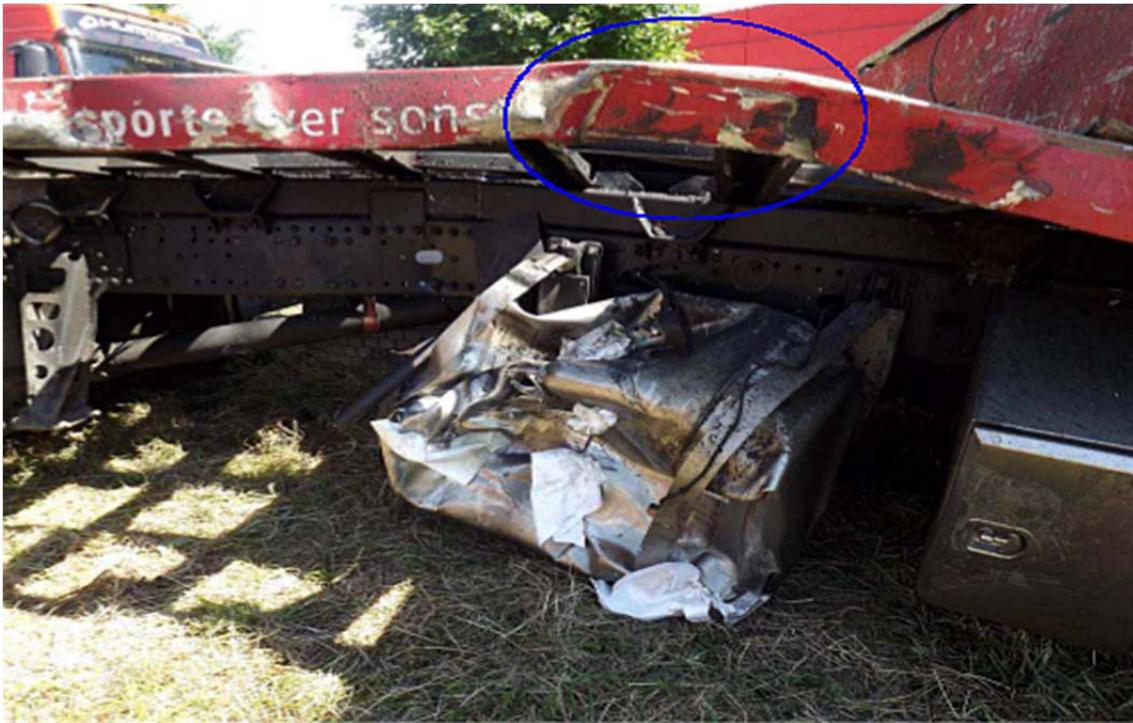
Abbildung 9: Tank und Abdrücke der Puffer im Detail (Quelle PI Sattledt)

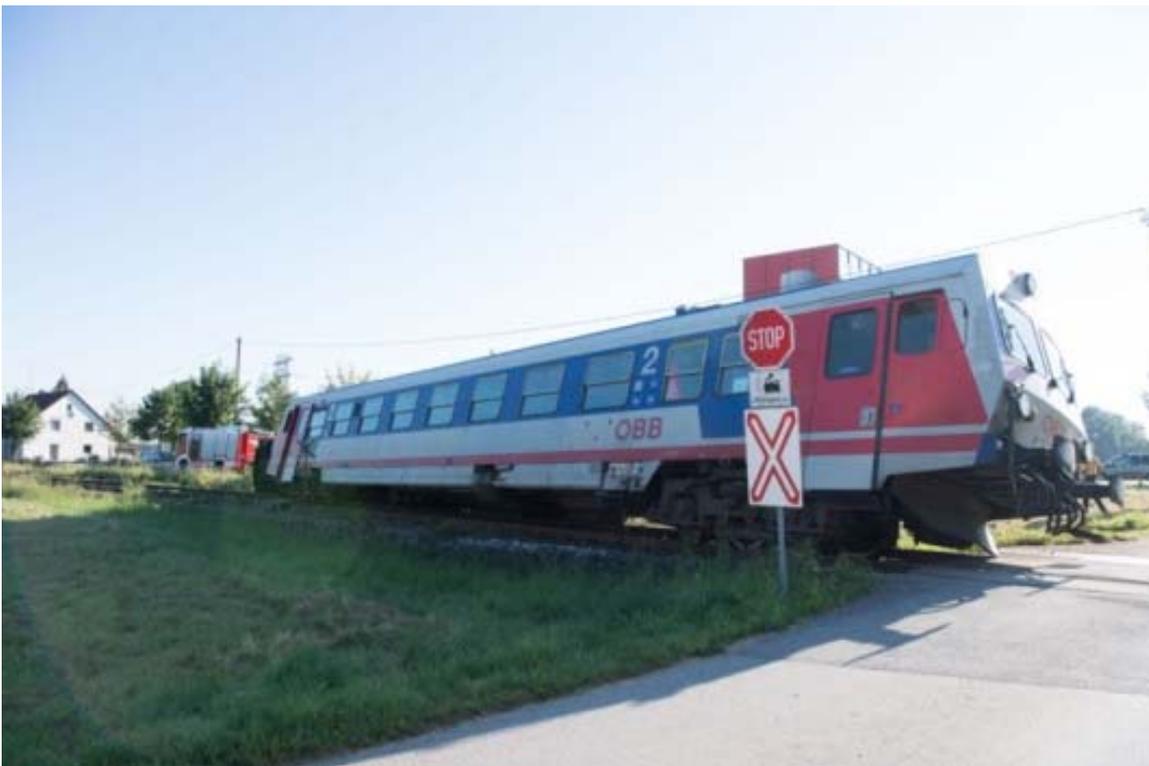
Abbildung 10: Überblick der Unfallstelle (Quelle PI Sattledt)

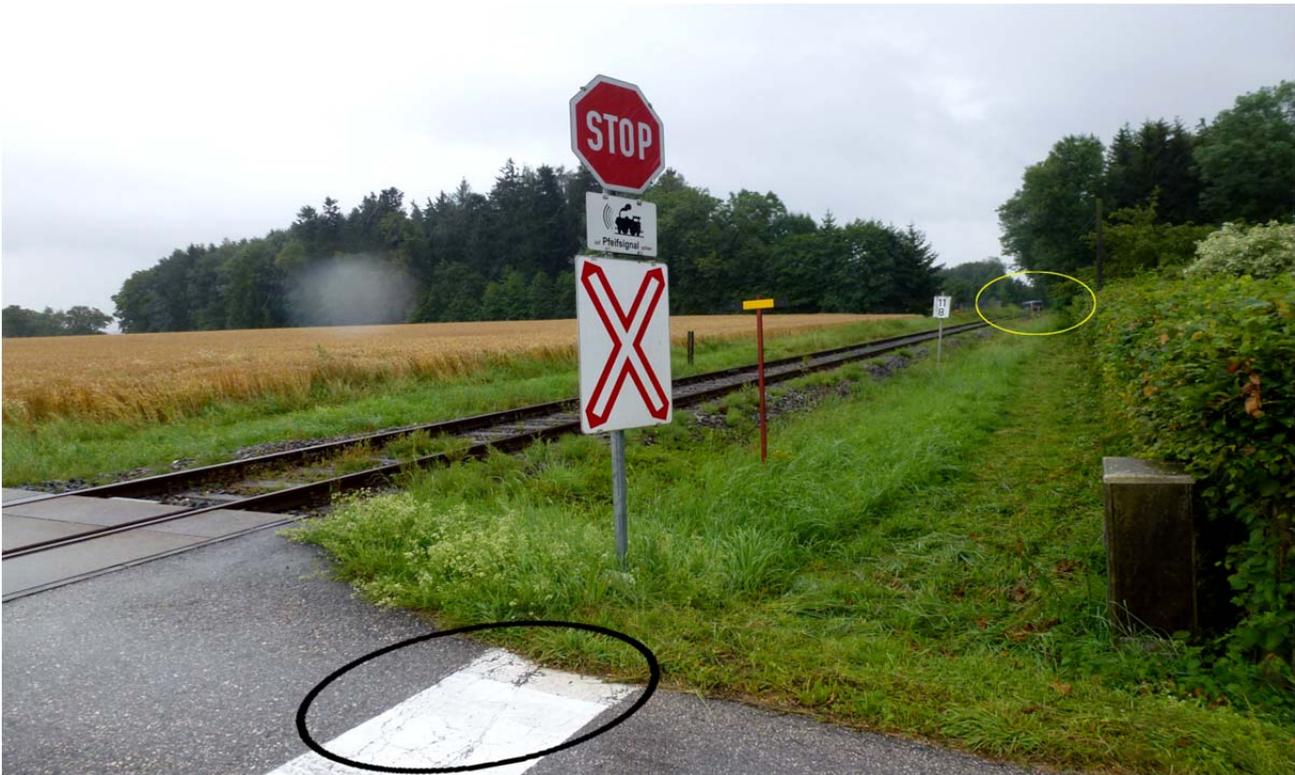
- Die Bezug habenden Straßenverkehrszeichen im Bereich der EK waren ordnungsgemäß aufgestellt und vollständig.
- Die auf der Fahrbahn aufgebrachte Haltelinie befand sich in einem ordnungsgemäßen Zustand.
- Beim ordnungsgemäßen Stillstand vor der Haltelinie war eine gute Sicht auf sich nähernde Schienenfahrzeuge gegeben.

Abbildung 11: Sicht von der Haltelinie in Richtung Z 3200 (Quelle SUB)

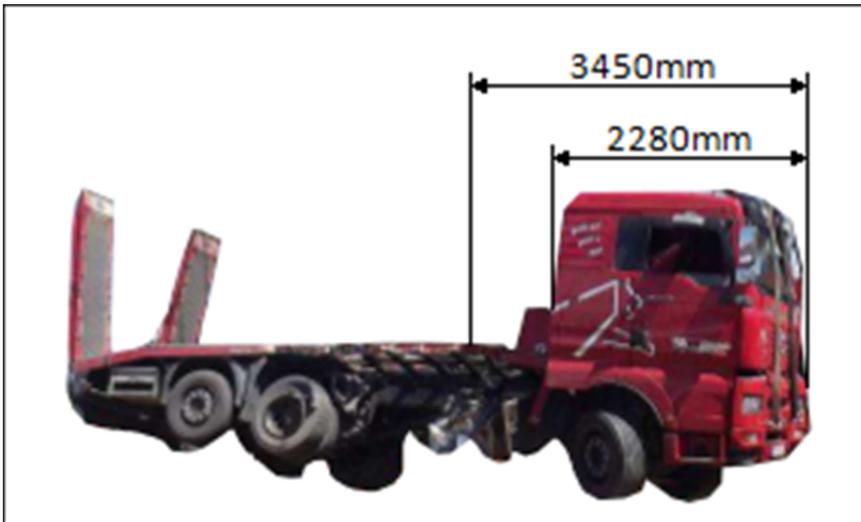
Abbildung 12: Bemaßung des betroffenen LKW (Quelle SUB)

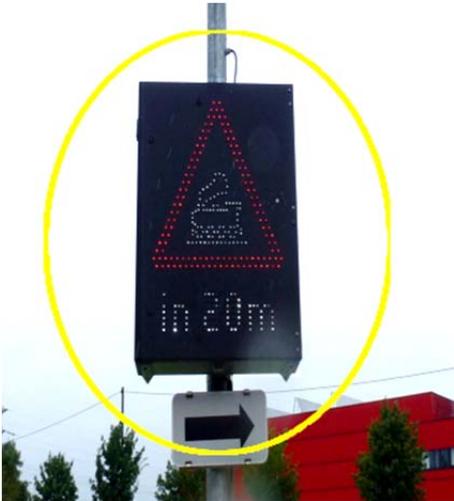
Auf der parallel zur Eisenbahnstrecke verlaufenden Straße ist in Fahrtrichtung des LKW vor der Abzweigung der zur EK führenden Gewerbestraße ein ISIS-Wechselverkehrszeichen aufgestellt. Dieses ISIS-Wechselverkehrszeichen soll die Aufmerksamkeit der Straßenverkehrsteilnehmer hinsichtlich der Annäherung an eine EK erhöhen. Auf dem gegenständlichen ISIS-Wechselverkehrszeichen werden das Gefahrenzeichen „Bahnübergang ohne Schranken“ sowie eine Entfernungsangabe zur Gefahrenstelle durch Leuchtpunkte angezeigt. Das ISIS-Wechselverkehrszeichen leuchtet bei Annäherung eines Straßenfahrzeuges, jedoch unabhängig davon ob sich der EK ein Schienenfahrzeug nähert.

Abbildung 13: ISIS-Wechselverkehrszeichen für Straßenfahrzeuge (Quelle SUB)

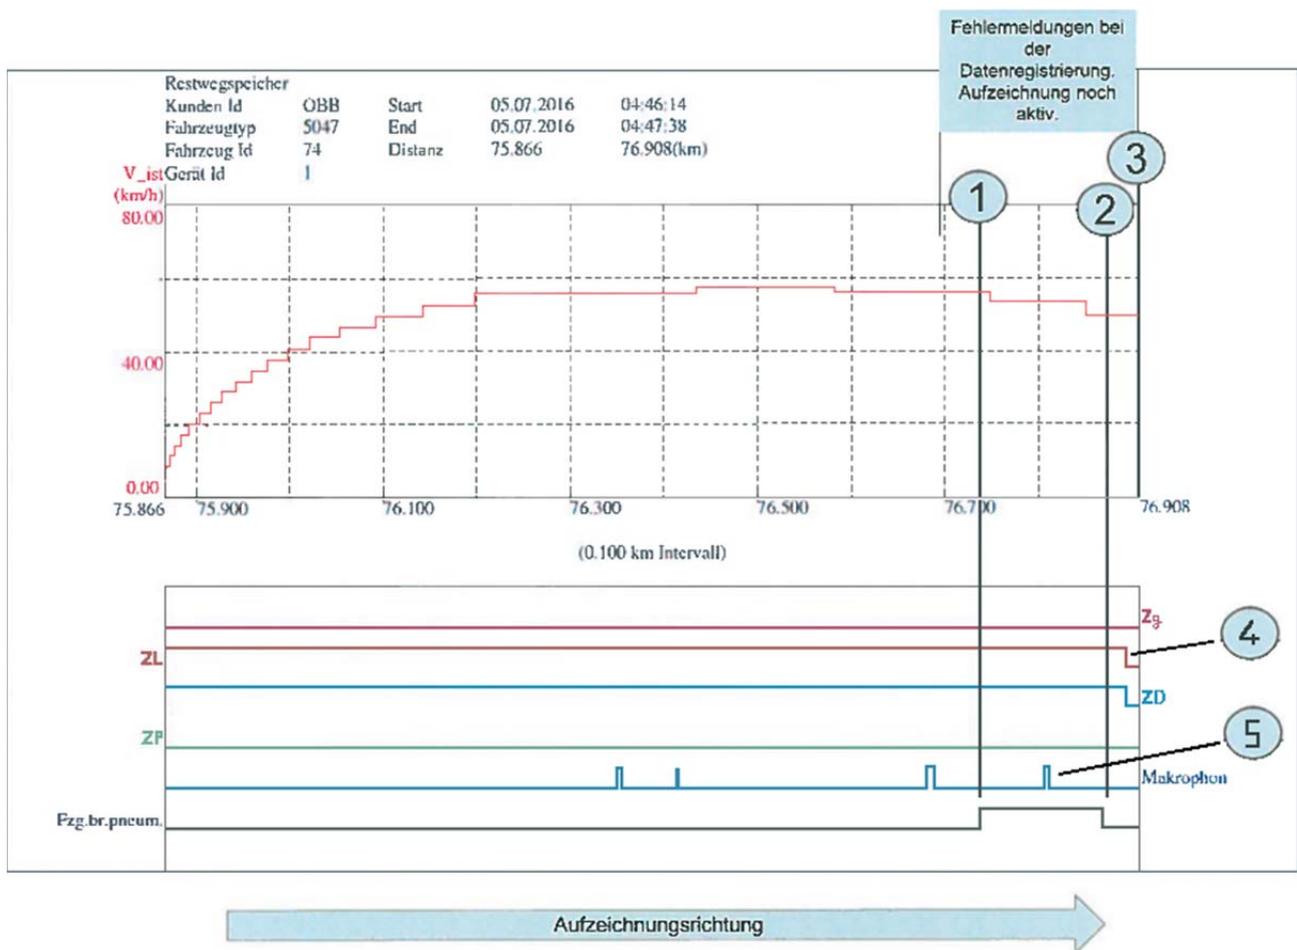
Abbildung 14: Fahrdatenauswertung 93 81 5047 074-9 (Quelle RU)

Pos. 1: Signal „Fzg.br.pneum.“ (von 0 auf 1): Direkt wirkende Druckluftbremse bei ca. 56 km/h, ca. 171m vor dem Ausfall der Datenaufzeichnung, aktiv.

Pos. 2: Signal „Fzg.br.pneum.“ (von 1 auf 0): Direkt wirkende Druckluftbremse bei ca. 54 km/h, ca. 57m vor dem Ausfall der Datenaufzeichnung, deaktiviert.

Pos. 3: Ausfall der Fahrdatenaufzeichnung um ca. 05:47:38 vermutlich in Folge der Kollision bzw. Entgleisung von Z 3200. Der genaue Kollisionspunkt ist aus den Fahrdaten nicht erkennbar.

Pos. 4: Signal „ZL“ (von 1 auf 0): Ca. 14 m vor dem Ausfall der Datenaufzeichnung weist die Hauptleitung < 2 bar auf.

Pos 5: Signal „Makrophon“ (von 0 auf 1): Das Makrophon wurde wiederholt aktiviert.
