UNTERSUCHUNGSBERICHT

UNFALL MIT DEM Motorflugzeug Type Cessna F150L

am 21.06.2012 um ca. 13:21 Uhr UTC im
Gemeindegebiet Straßwalchen, S

GZ. BMVIT-85.184/0001-IV/BAV/UUB/LF/2014

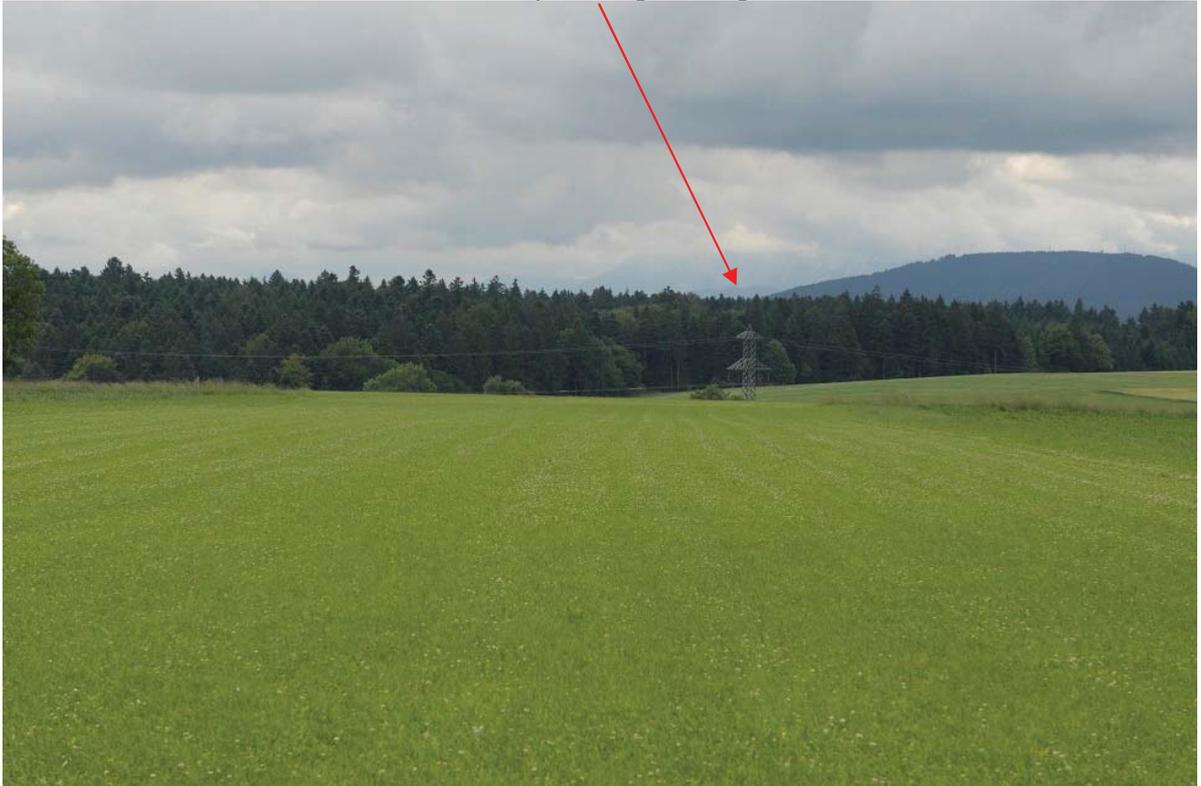
Hochspannungsleitung, gesehen vom Außenlandefeld in Abflugrichtung Ost-südost (Quelle: SUB)

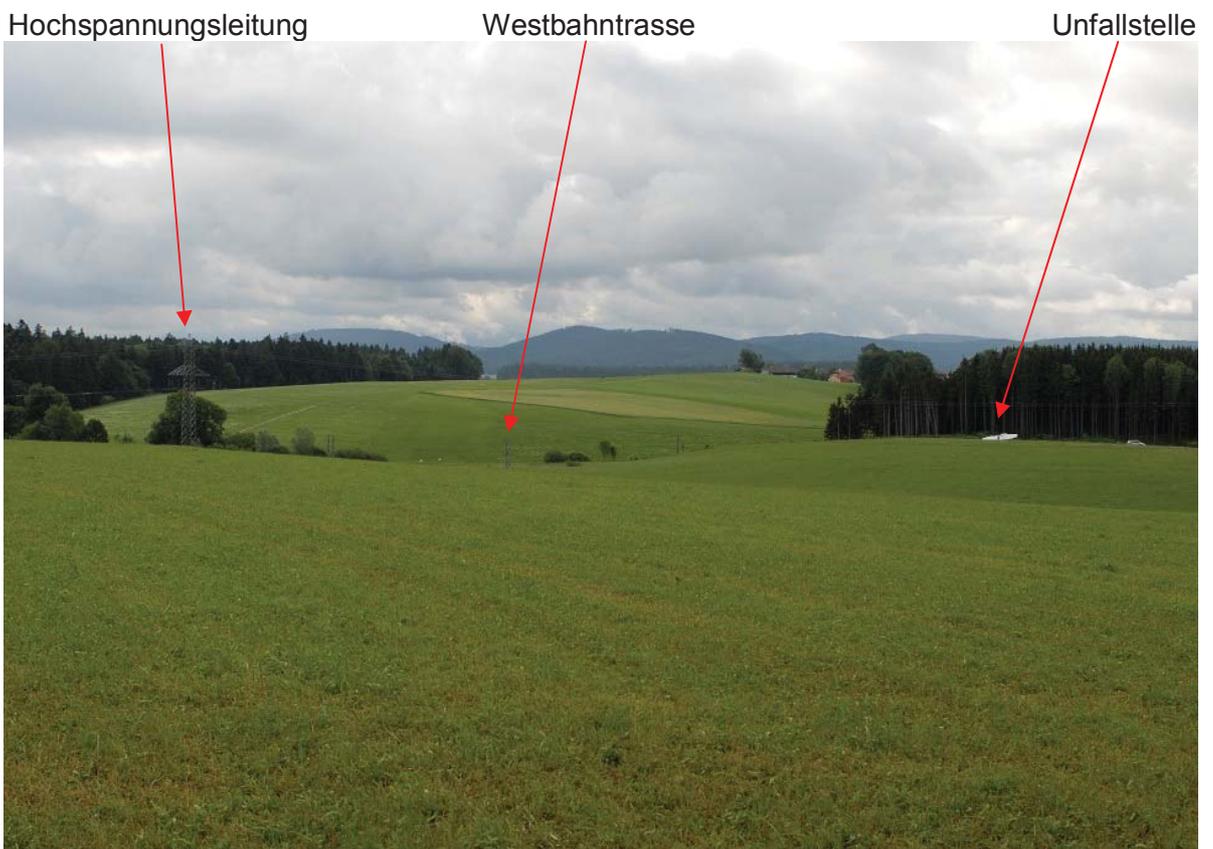
Hochspannungsleitung, Westbahntrasse und Unfallort südöstlich des Außenlandefeldes (Quelle: SUB)

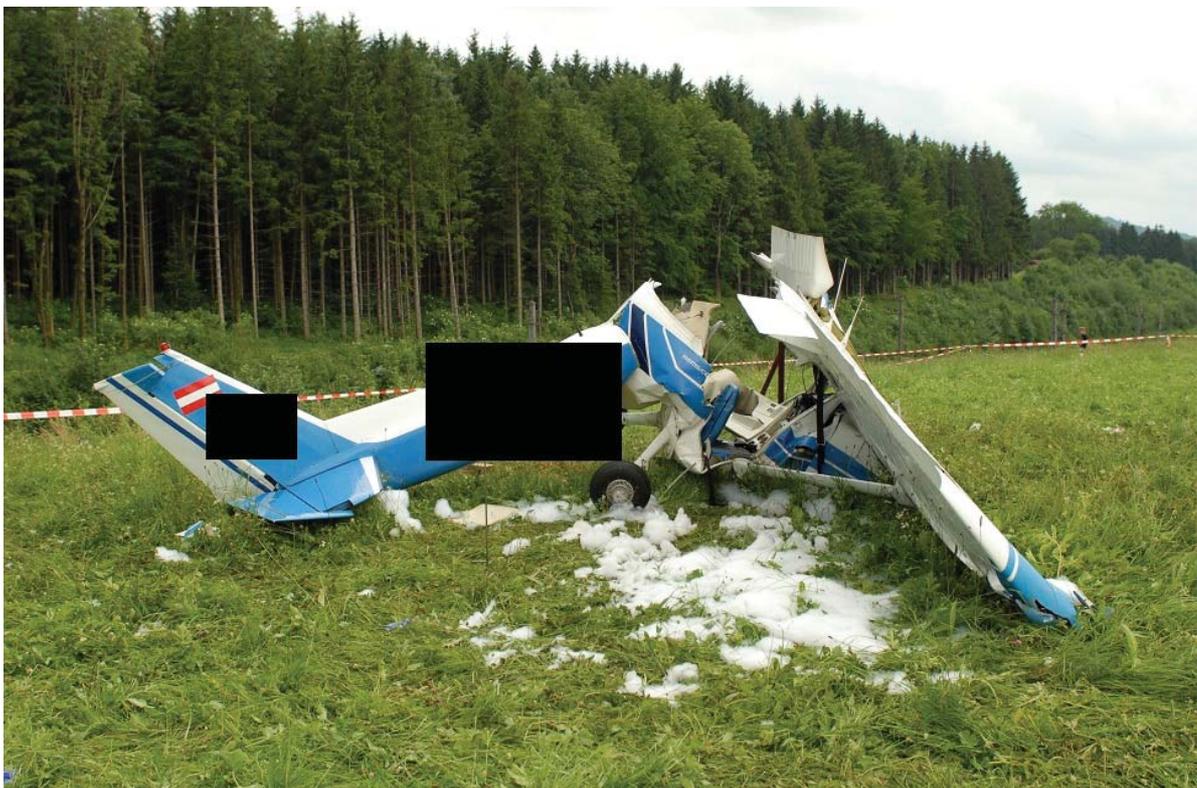
Wrackendlage nach Bergung der Piloten (Quelle: SUB)

Der Rumpf war im Bereich der Kabine in Längsrichtung gestaucht und hinter der Kabine geknickt. Das Kabinendach war mit den Tragflächen nach vorne unten gedrückt. Die elektrisch betätigten Flügelklappen waren beidseitig vollständig ausgefahren auf 40°.

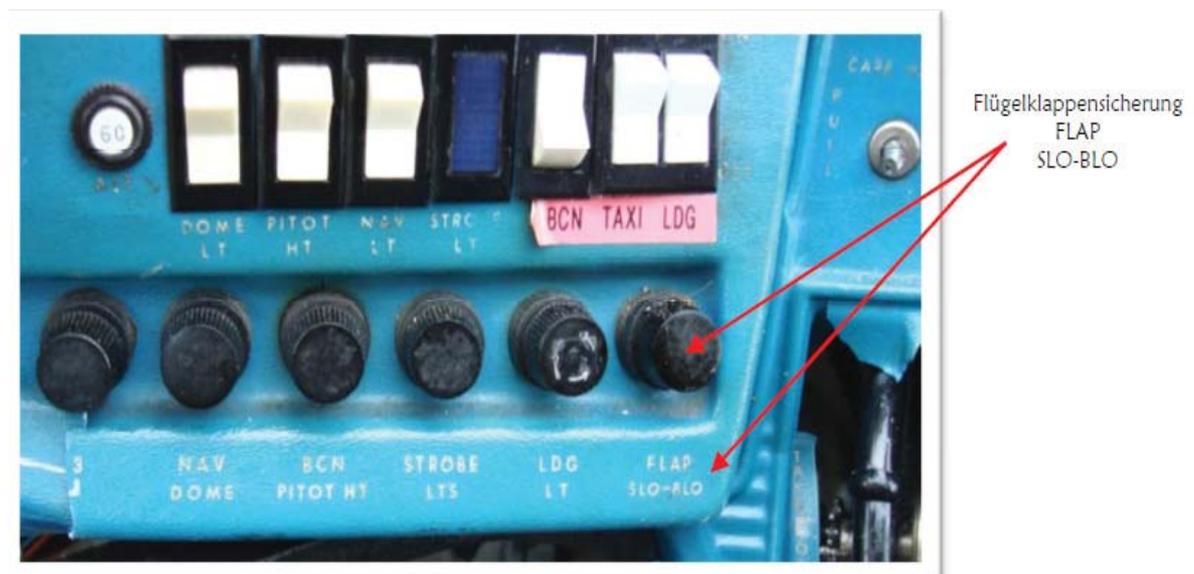
Der Flügelklappenstromkreis wird durch eine Schmelzsicherung geschützt. Der Sicherungshalter befindet sich im rechten unteren Teil des linken Instrumentenpanels gemeinsam mit weiteren Sicherungen anderer elektrischer Systeme.

Die Prüfung der im gegenständlichen Flugzeug installierten Sicherung der Flügelklappen zeigte eine ausgelöste „flinke“ Schmelzsicherung mit der Bezeichnung BUS AGS-15 [Anmerkung: Auslösewert 15 A]. Bei einem unterbrochenen Stromkreis bzw. keiner Stromversorgung verbleiben die Klappen in der zuletzt gewählten bzw. in der beim Auslösen der Schmelzsicherung erreichten Position.

Flügelklappensicherung, Sicherungshalter (Quelle: Sachverständiger MUIGG)

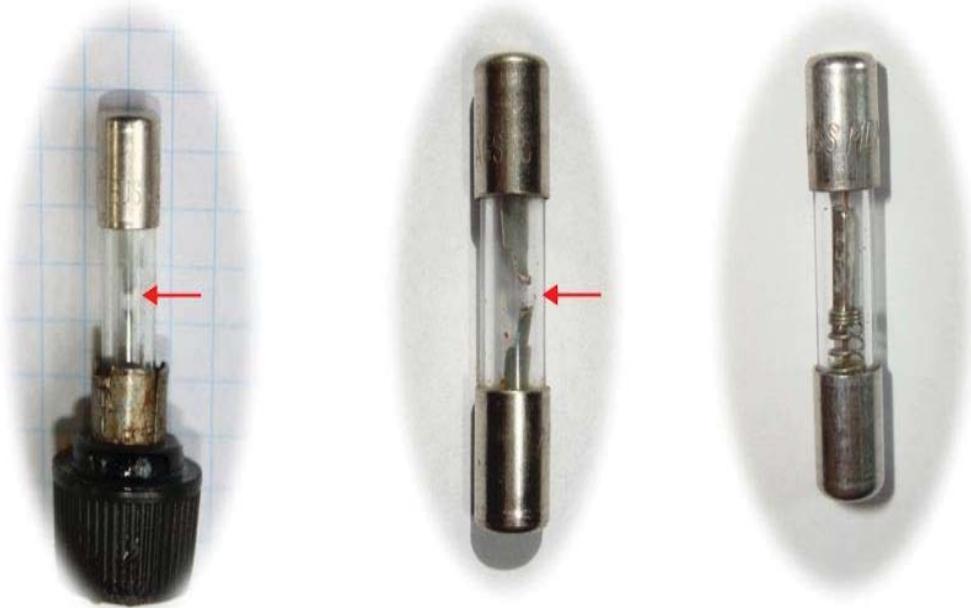
ausgebauter Sicherungshalter mit der ausgelösten Schmelzsicherung

die ausgelöste „flinke“ Schmelzsicherung AGS-15

4.7.2. Auslösen der Schmelzsicherung
 [...] Durch die Verwendung der flinken Schmelzsicherung fand das Auslösen der Sicherung schneller statt, als mit einer trägen Schmelzsicherung. Bei einem Versuchsaufbau [...] mit dem gegenständlichen Flügelklappenmotor und dem Flügelklappenschalter wurden vom Blockieren des Motors bis zum Auslösen der Schmelzsicherung folgende Werte gemessen:

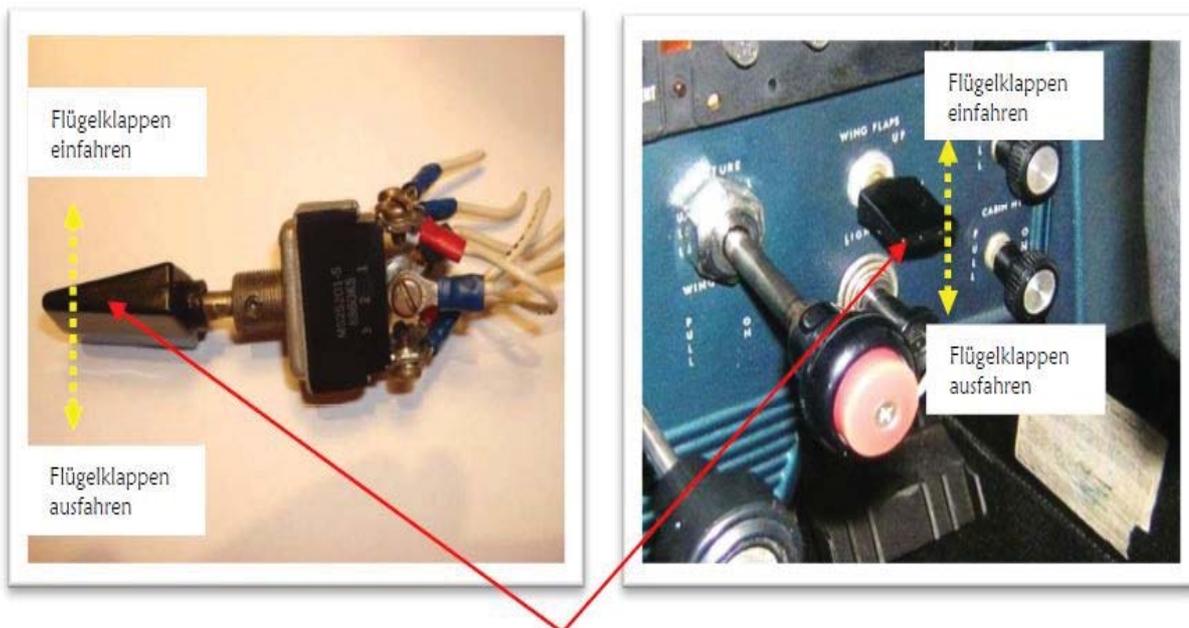
Bild 8: Flügelklappenschalter

Der Schalter wurde für Untersuchungen ausgebaut und gemäß des elektrischen Schaltplans des Herstellers vermessen. Der Anschluss der Kabel war nicht konform mit den Herstellerangaben (Nummerierung der Kabel und des Schalters). Trotz der vertauschten Kabel konnte eine korrekte Funktion des Schalters festgestellt werden.

Flügelklappenschalter im aus- und eingebauten Zustand (Quelle: Sachverständiger MUIGG)

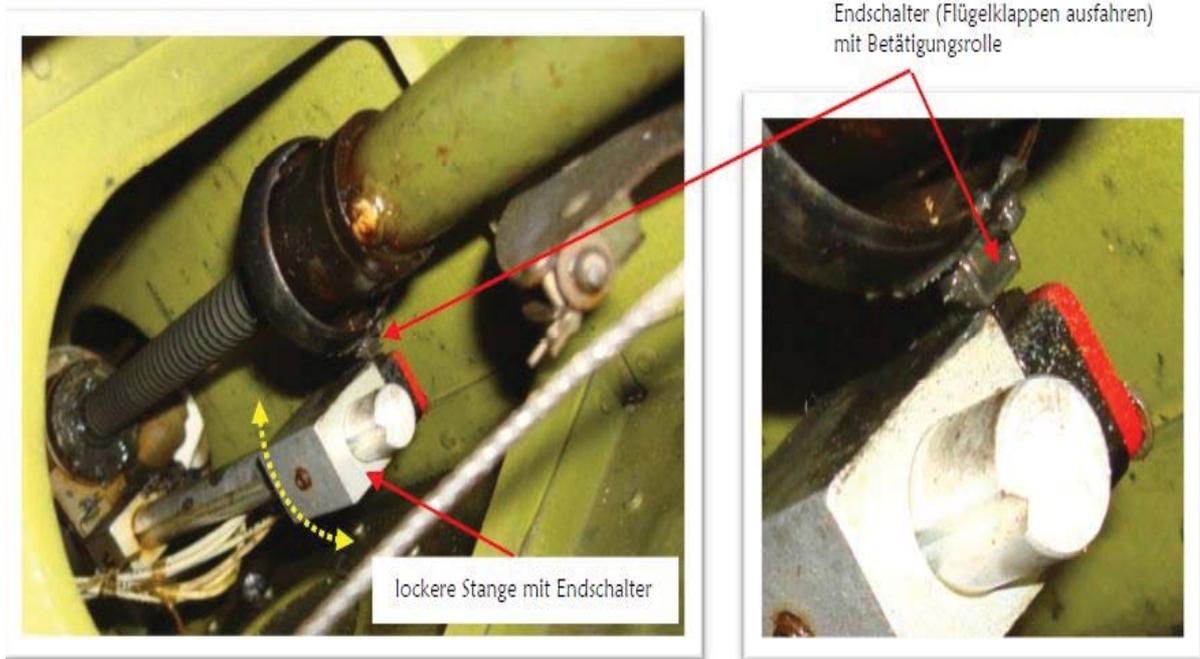
Flügelklappenmotor in eingebautem Zustand (Quelle: Sachverständiger MUIGG)

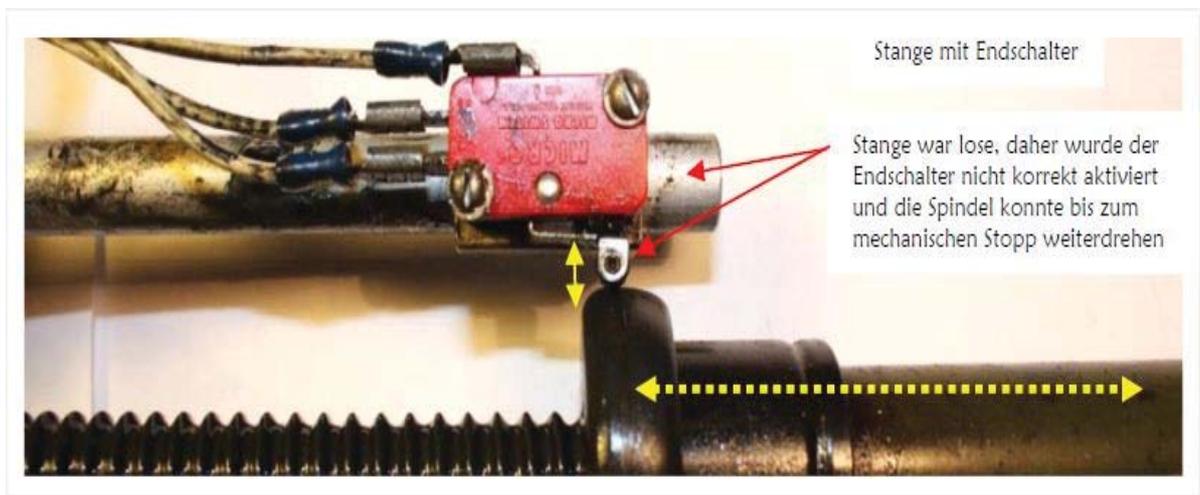
Bei nicht korrekter Aktivierung des Endschalters bzw. dessen Betätigungsrolle fahren die Flügelklappen bei niedergedrücktem Klappenschalter bis zum mechanischen Anschlag der Klappen bzw. der Spindel des Klappenmotors aus.

Der Motor wird dann mechanisch gestoppt und bleibt bei gedrücktem Flügelklappenschalter unter Belastung, welches einen Anstieg des Stromes zur Folge hat. Der Endschalter ist auf einer runden Stange montiert, welche an einem Ende mittels Gewinde in das Getriebegehäuse geschraubt und mit einer s.g. Madenschraube gegen Verdrehung gesichert wird. Da die Strebe im Gehäuse locker war, obwohl die Madenschraube selbst fest war, konnte sie sich verdrehen und somit die Distanz zwischen Schalter und Spindel vergrößern.

Flügelklappenmotor im ausgebauten Zustand, Detail Flügelklappenendschalter (Quelle: Sachverständiger MUIGG)

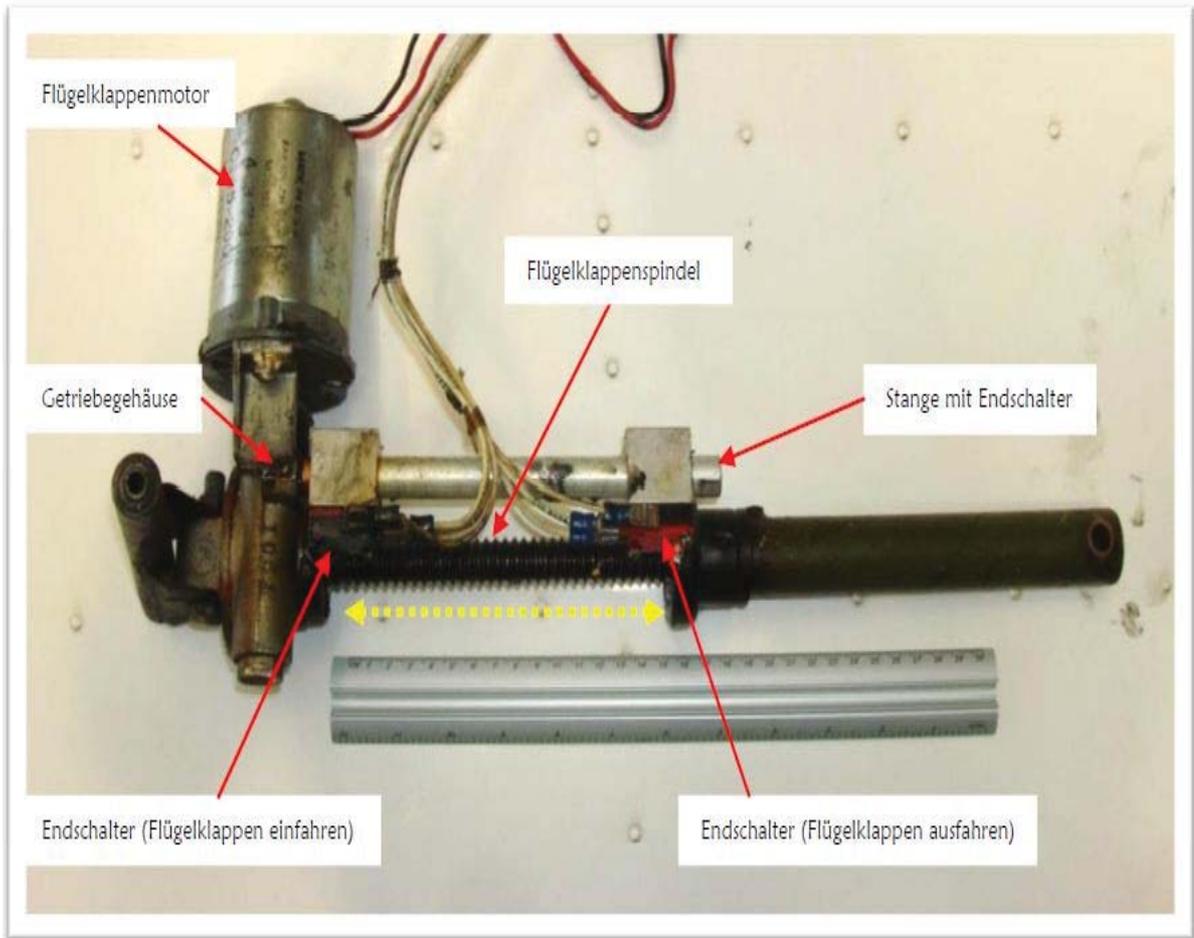
Flügelklappenmotor im ausgebauten Zustand, Übersicht (Quelle: Sachverständiger MUIGG)
