*Verkehrssicherheitsarbeit
für Österreich*

TÄTIGKEITSBERICHT 2009

UNFALLUNTERSUCHUNGSSTELLE DES BUNDES

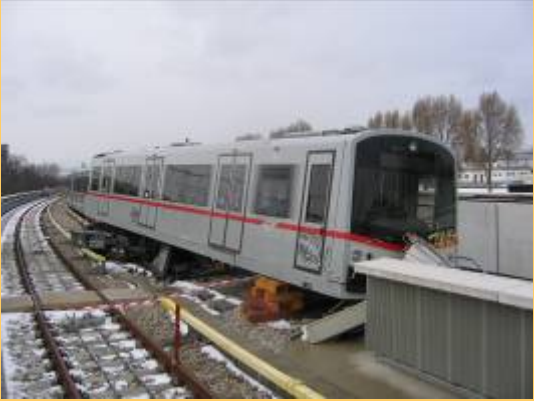
Datum	Bundesland	Vorfall
15.01.09	NÖ	<p>Lokalausweichung EK im Bf Bad Fischau-Brunn Siehe Tabelle 4.</p>
18.02.09	W	<p>Kollision U2 mit Gleisabschluss in der Station Stadion</p>

<p><u>Hergang:</u> Bei der Durchführung einer Wendefahrt in der Station Stadion kollidierte ein unbesetzter Zug der Linie U2 mit dem Gleisabschluss des Gleises 17.</p> <p><u>Ursache:</u> Die Feststellung der Ursache ist derzeit noch Gegenstand der Untersuchung.</p>

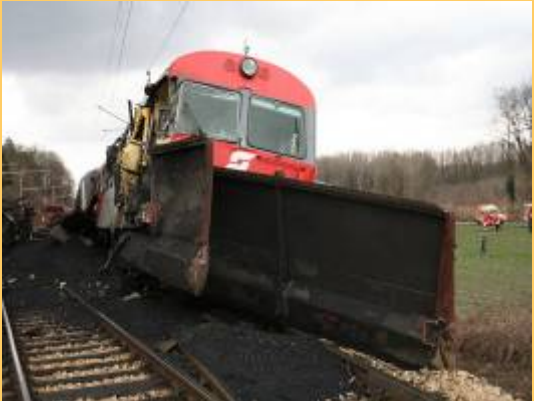
26.03.09	NÖ	<p>Kollision Z21023 mit Z48007 im Bf Kritzensdorf</p>

<p><u>Hergang:</u> Bei der Ausfahrt im Bf Kritzensdorf kollidierte Z21023 mit dem einfahrenden Z48007. Der Steuerwagen des Z21023 sowie drei Wagen des Z48007 entgleisten.</p> <p><u>Ursache:</u> Unerlaubtes Überfahren des haltzeigenden Ausfahrtsignals durch Z21023.</p>

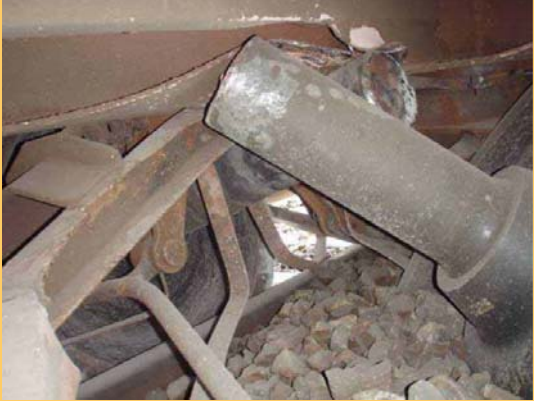
<p>09.04.09</p>	<p>NÖ</p>	<p>Entgleisung Z45904 im Bf St. Peter-Seitenstetten</p>

<p><u>Hergang:</u> Bei der Fahrt im Bf St. Peter-Seitenstetten entgleiste der 18. Wagen des Z45904 mit einer Achse im Bereich der Weiche 10. In weiterer Folge entgleisten der 19. und 20. Wagen mit allen Achsen.</p> <p><u>Ursache:</u> Bruch der Radsatzwelle durch Materialermüdung im Radsatzwellenschaft.</p>
<p>05.05.09</p>	<p>S</p>	<p>Zusammenprall Z3309 mit LKW auf EK im Bf Piesendorf Siehe Tabelle 3.</p>
<p>23.05.09</p>	<p>NÖ</p>	<p>Zusammenprall Z7250 mit PKW auf EK im Bf Pirawarth Siehe Tabelle 3.</p>
<p>30.05.09</p>	<p>NÖ</p>	<p>Stromunfall in der AB OMV Schwechat</p>

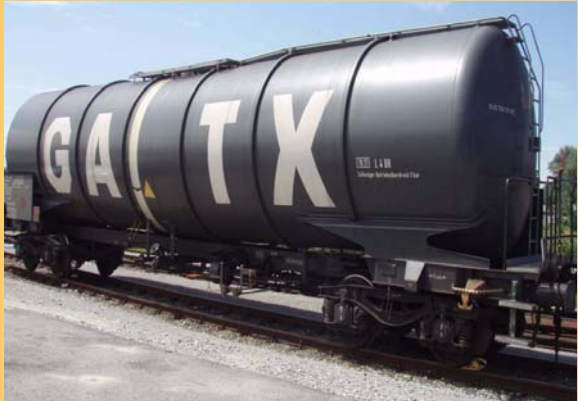
<p><u>Hergang:</u> Eine jugendliche Person überquerte im Bf Groß Schwechat unerlaubt die Gleise und bestieg einen auf Gleis 1M bereitgestellten Kesselwagen. Bei der Berührung mit der Oberleitung kam es durch den Stromüberschlag und Absturz vom Fahrzeug zur Tötung der jugendlichen Person (siehe auch Vorfall vom 09.08.09).</p> <p><u>Ursache:</u> Unerlaubtes Betreten von Gleisanlagen und unerlaubtes Besteigen von Fahrzeugen durch eine unbefugte Person.</p>

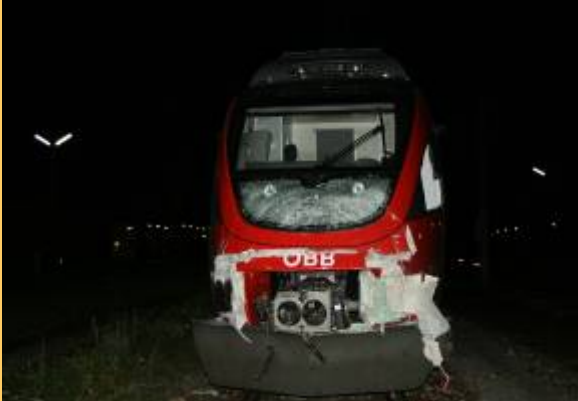
<p><u>Hergang:</u> Bei der Ausfahrt im Bf Wien Südbahnhof Ostseite kollidierte Z7637 mit einer im Fahrweg des Zuges vor einem Verschiebsignal haltenden Verschiebfahrt. Die Verschiebfahrt sollte in den Traktionsstandort einfahren. Durch eine Störung der sicherungstechnischen Anlage und in der Annahme, dass sich die Verschiebfahrt bereits im Traktionsstandort befindet, wurde die Verschiebstraße vorzeitig aufgelöst und eine Fahrstraße für den ausfahrenden Z7637 gestellt.</p> <p><u>Ursache:</u> Vorzeitiges Auflösen der Verschiebstraße und Einstellen einer Fahrstraße für Z7637 ohne Prüfung auf Freisein des Fahrweges.</p>

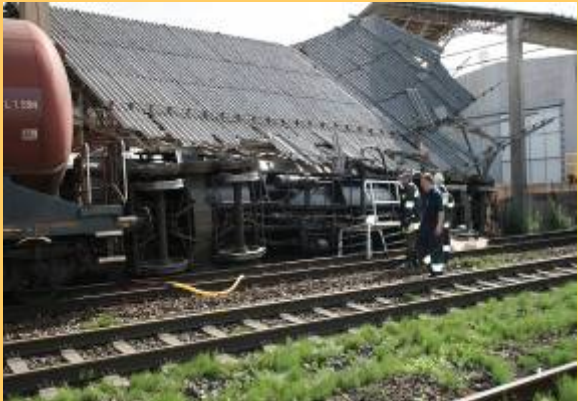
<p>25.07.09</p>	<p>K</p>	<p>Entgleisung Z48286 nächst der Haltestelle Villach Seebach</p>

<p><u>Hergang:</u> Beim Befahren einer Gleisabsenkung entgleisten drei Wagen des Z48286.</p> <p><u>Ursache:</u> Gleisabsenkung durch veränderte Festigkeit des Untergrundes nach Bauarbeiten im Nachbargleis.</p>

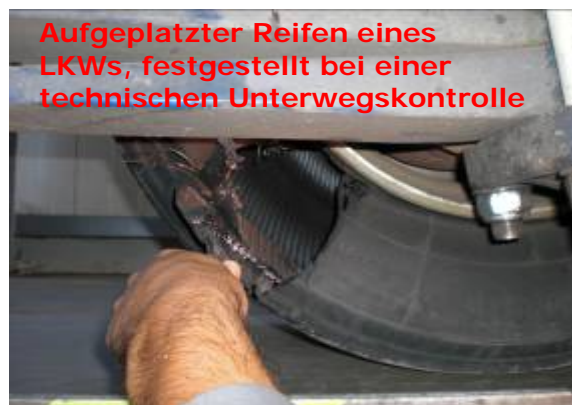
Aufgeplatzter Reifen eines LKWs, festgestellt bei einer technischen Unterwegskontrolle

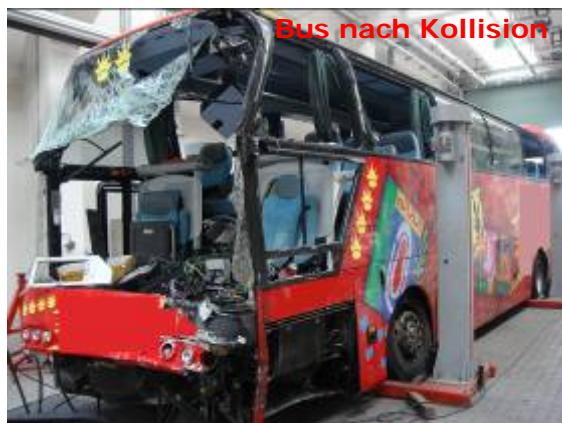
Bus nach Kollision

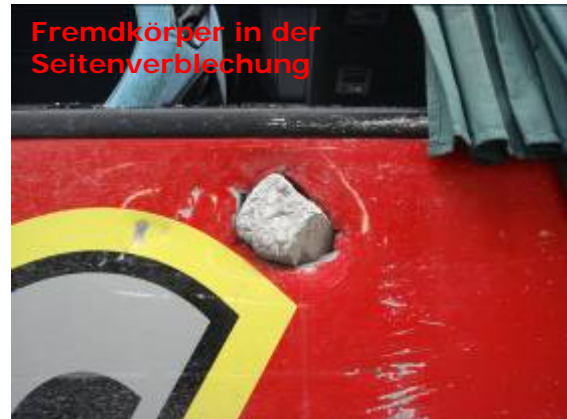
Fremdkörper in der Seitenverblechung
