## VERSCHUBKOLLISION

am 20. Juni 2011

Bf Wien Westbahnhof

Untersuchungsbericht  
mit Sicherheitsempfehlungen

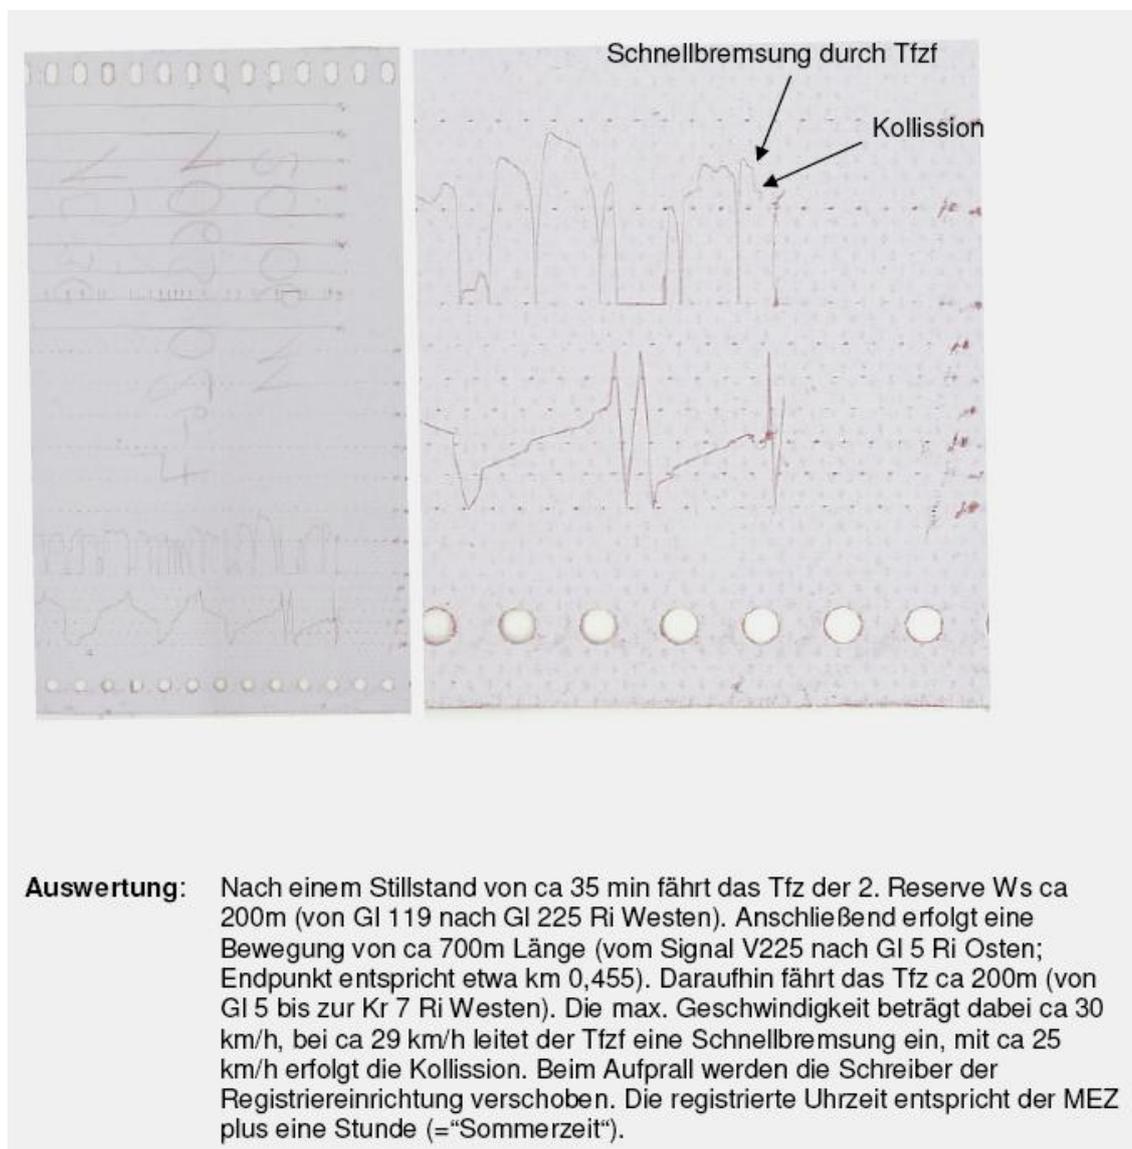
**Abbildung 5** Auswertung der Registriereinrichtung 1063 026-7 Quelle: ÖBB-Produktion GmbH

Da die 2. Reserve keine Zustimmung zur Fahrt erhalten und somit auch keine verbindliche Verschiebungsfreimeldung hatte, war die zulässige Geschwindigkeit 25 km/h. Diese wurde um ca. 5 km/h überschritten.

Von der 2. Reserve wurde die zulässige Geschwindigkeit von 25 km/h um ca. 5 km/h überschritten.

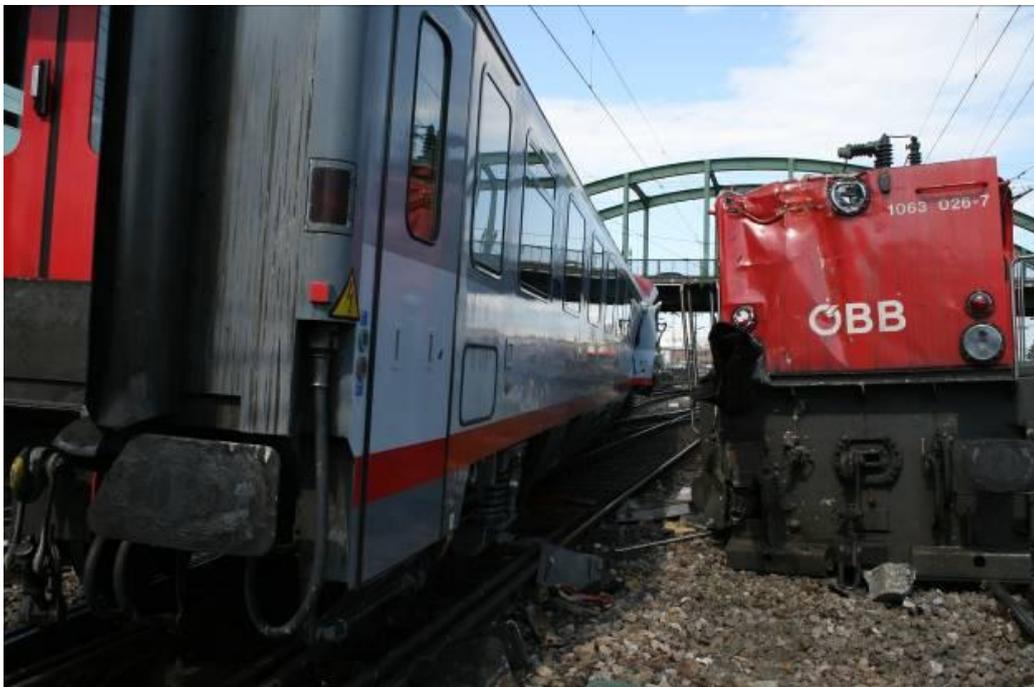
Geschätzter Schaden € 2.000.000.-

Abbildung 11 Beschädigtes Tzf 1063 026-7

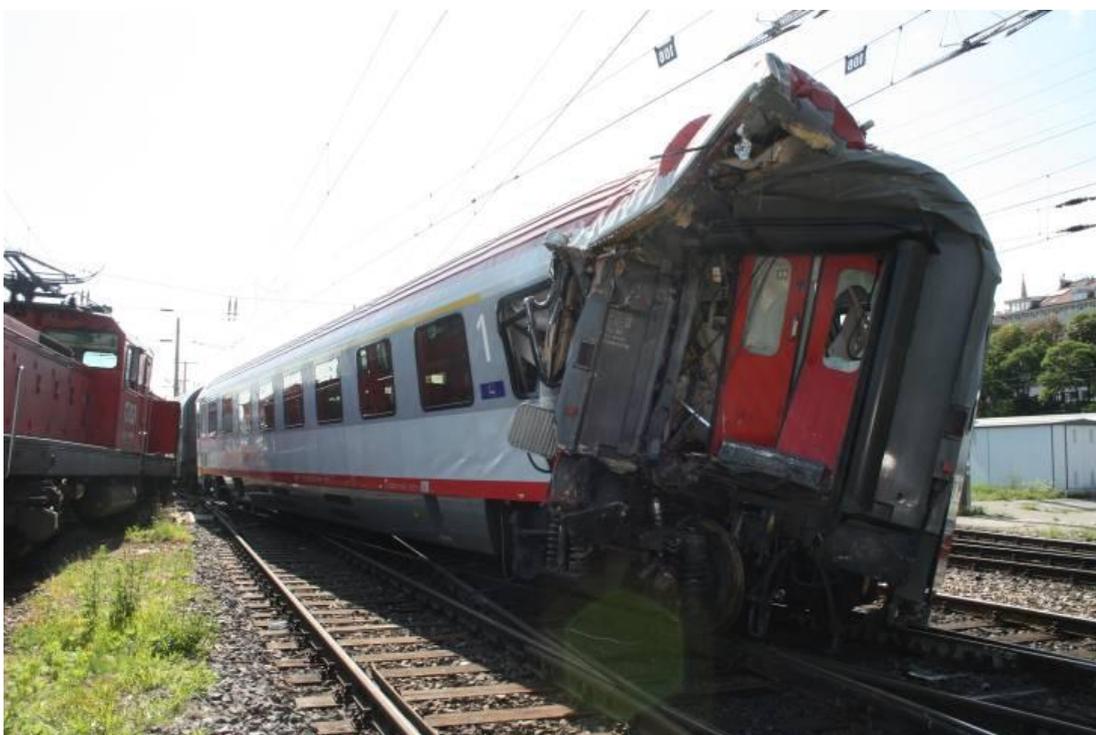
Abbildung 12 Erster beschädigter Wagen
