# Zwischenbericht

Unfall mit dem Hubschrauber der Type Robinson R44,  
am 31.12.2019, um ca. 13:05 Uhr UTC in der Nähe des Flugplatzes Punitz -  
Güssing LOGG ,  
Gemeinde Tobaj, A-7544 Punitz, Bezirk Güssing, Burgenland  
GZ.: BMK-2023-0.808.055

## **Zwischenbericht**

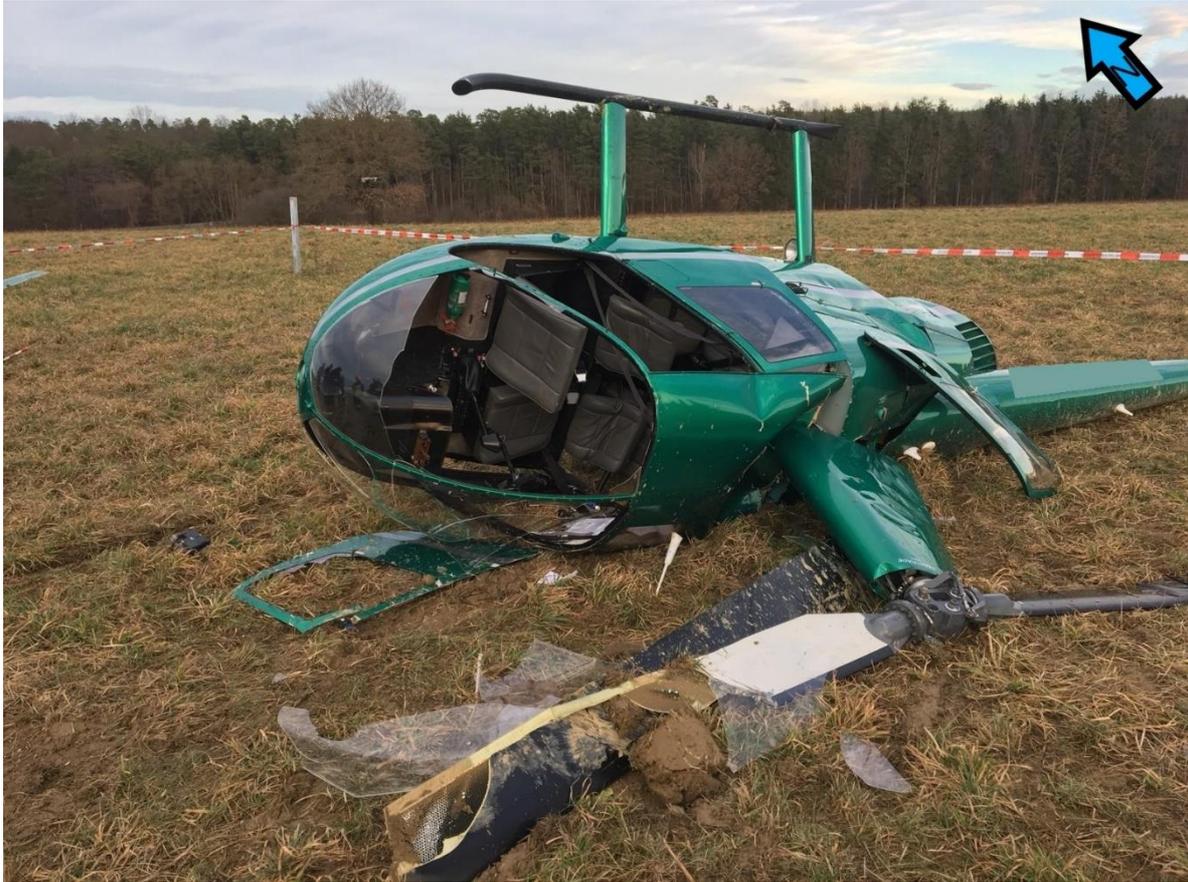
Abbildung 1: Luftfahrzeug in Endlage

Kurz darauf konnte durch den Piloten ein Leistungsabfall des Hubschraubertriebwerkes vernommen werden, wodurch er sich zu einer Autorotationslandung nord - nord- östlich des Flugplatzes auf einer unbefestigten Wiese entschied. Anschließend erfolgte das Einleiten des „Flares“, wobei bei diesem Manöver der Hecksporn des Hubschraubers den Untergrund berührte. In weiterer Folge kam es zur Separation des Heckrotors und zu einer Drehbewegung um die Hochachse. Daraufhin kippte das Luftfahrzeug auf dessen linke Seite und kam mit einer Ausrichtung von ca. 280° zum Stillstand.

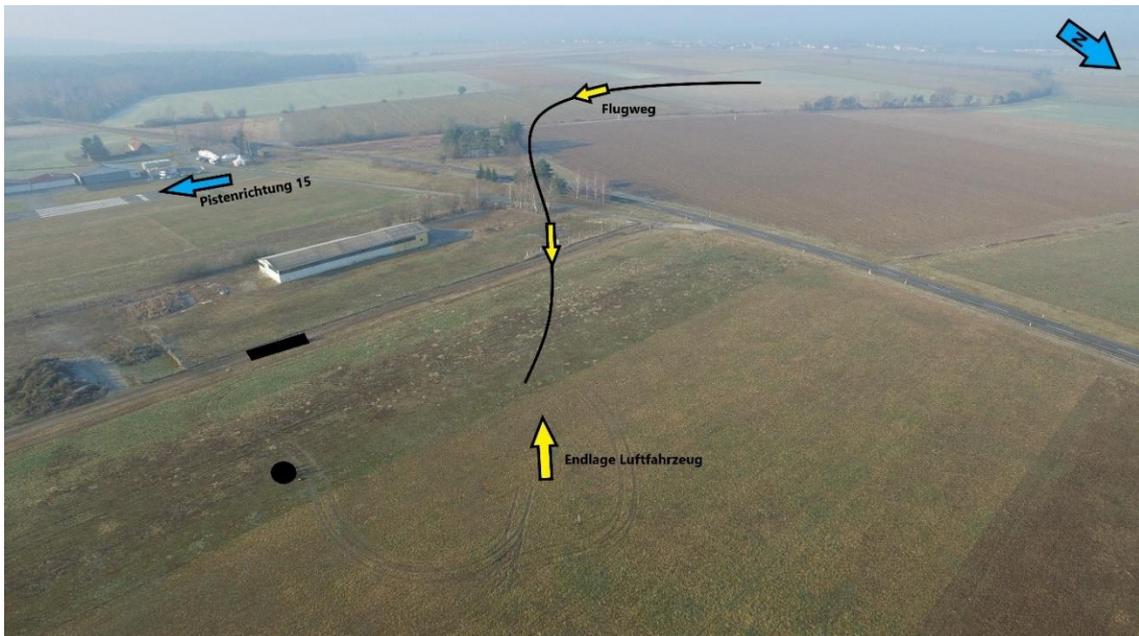
Abbildung 2: Flugwegdarstellung mit Unfallstelle

Die Unfallstelle befand sich ca. 285 m nord-nord-östlich der Pistenschwelle 15 des Flugplatzes Punitz Güssing LOGG auf ca. 290 m ü.d.M. auf einer Agrarfläche. Die Erstaufschlagstelle (Untergrundberührung des Hecksporns) befand sich ca. 15 m süd- süd - östlich der Endlage des Luftfahrzeuges. Die Oberfläche der Unfallstelle war teilweise mit einer Grasnarbe bzw. Jungpflanzen bewachsen und unbefestigt.
