Zwischenbericht

Unfall mit dem Motorsegler der Type Schempp-Hirth Arcus T,
am 09.07.2011, um ca. 17:27 Uhr UTC am Golfplatz Lungau/Katschberg,
Gemeinde Sankt Michael im Lungau, A-5582, Tamsweg, Salzburg
GZ.: 2023-0.527.187

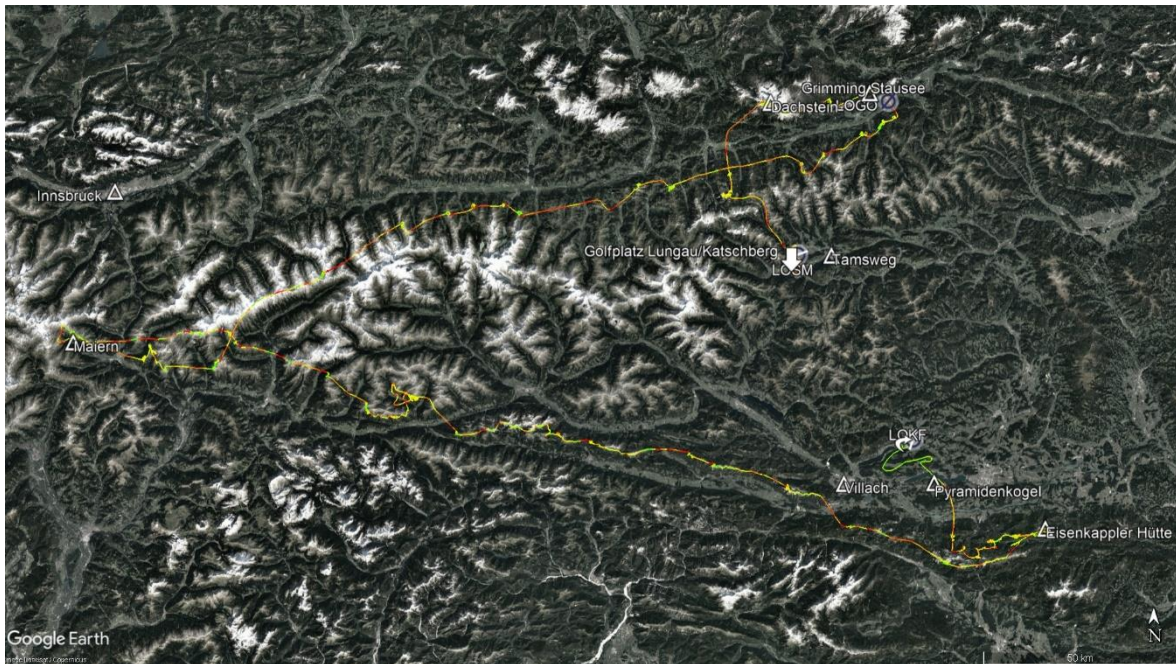
Der Pilot startete am 09.07.2011 gegen 09:00 Uhr mit seinem Motorsegler Arcus T mit einem Passagier vom Flugplatz Feldkirchen/Ossiacher See (LOKF), Kärnten, zu einem Streckenflug über den Pyramidenkogel, die Eisenkappler Hütte, Maiern (Südtirol), weiter zum Stausee Grimming, Niederöblarn, Dachstein Südwand und Mauterndorf (Abbildung 1). Danach war eine Rückkehr nach Feldkirchen geplant.

Abbildung 1 Übersicht gesamter Flug. Färbung nach Steig-/Sinkrate (Grün=Steigen, rot=Sinken)

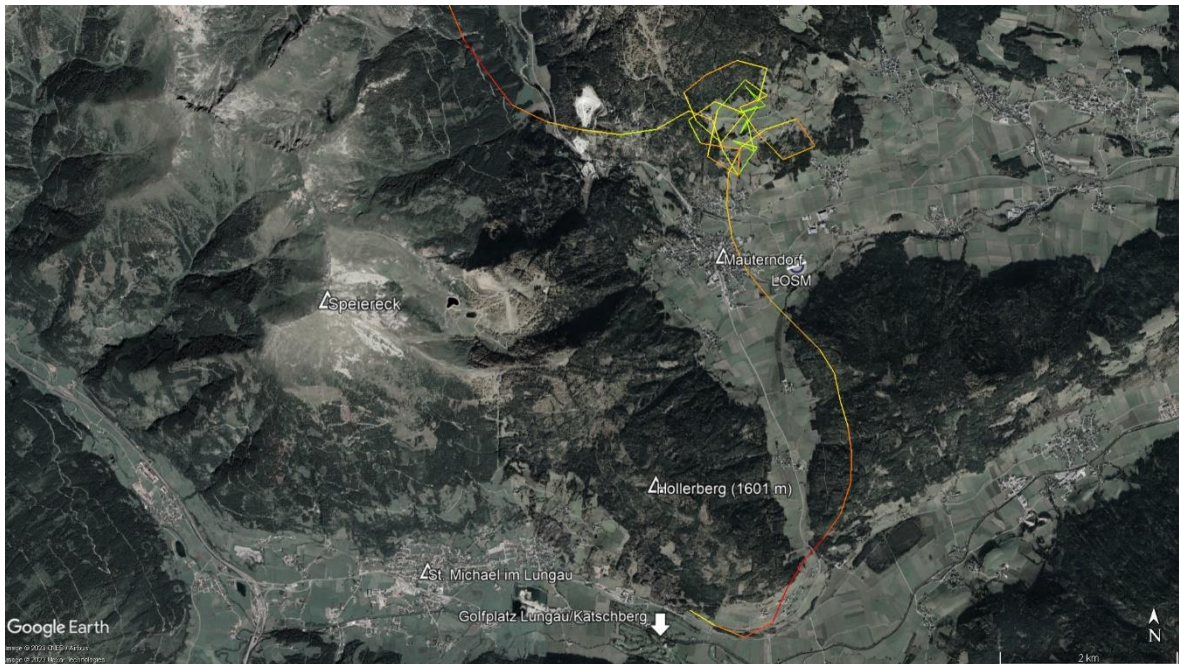
Nach dem Überflug von Mauterndorf verlor das Luftfahrzeug südöstlich des Hollerbergs an Höhe (Abbildung 2). Der Pilot versuchte, diesem Umstand mit dem Hilfsmotor entgegenzuwirken, welchen er in einer Höhe von ca. 1650 m MSL bei einer angezeigten Geschwindigkeit von ca. 90 bis 100 km/h ausfuhr und startete. Aufgrund böiger und generell widriger Abwindverhältnisse war ein sicheres Überfliegen der Ortschaft St. Michael im Lungau und des Hollerberges zum Erreichen der anvisierten Landwiese beim Flugplatz Mauterndorf (LOSM) nicht mehr gewährleistet, weshalb der Pilot in weiterer Folge zu einer Außenlandung ansetzen musste.

Abbildung 2 Flugabschnitt Bereich Mauterndorf bis St. Michael im Lungau. Färbung nach Steig-/Sinkrate (Grün=Steigen, rot=Sinken)
