KRANUNFALL AUF EINER ZWEISEIL – UMLAUFBAHN

am 10. Juni 2010

BMVIT-805.014-II/BAV/UUB/SB/2011

**Untersuchungsbericht
mit Sicherheitsempfehlung**

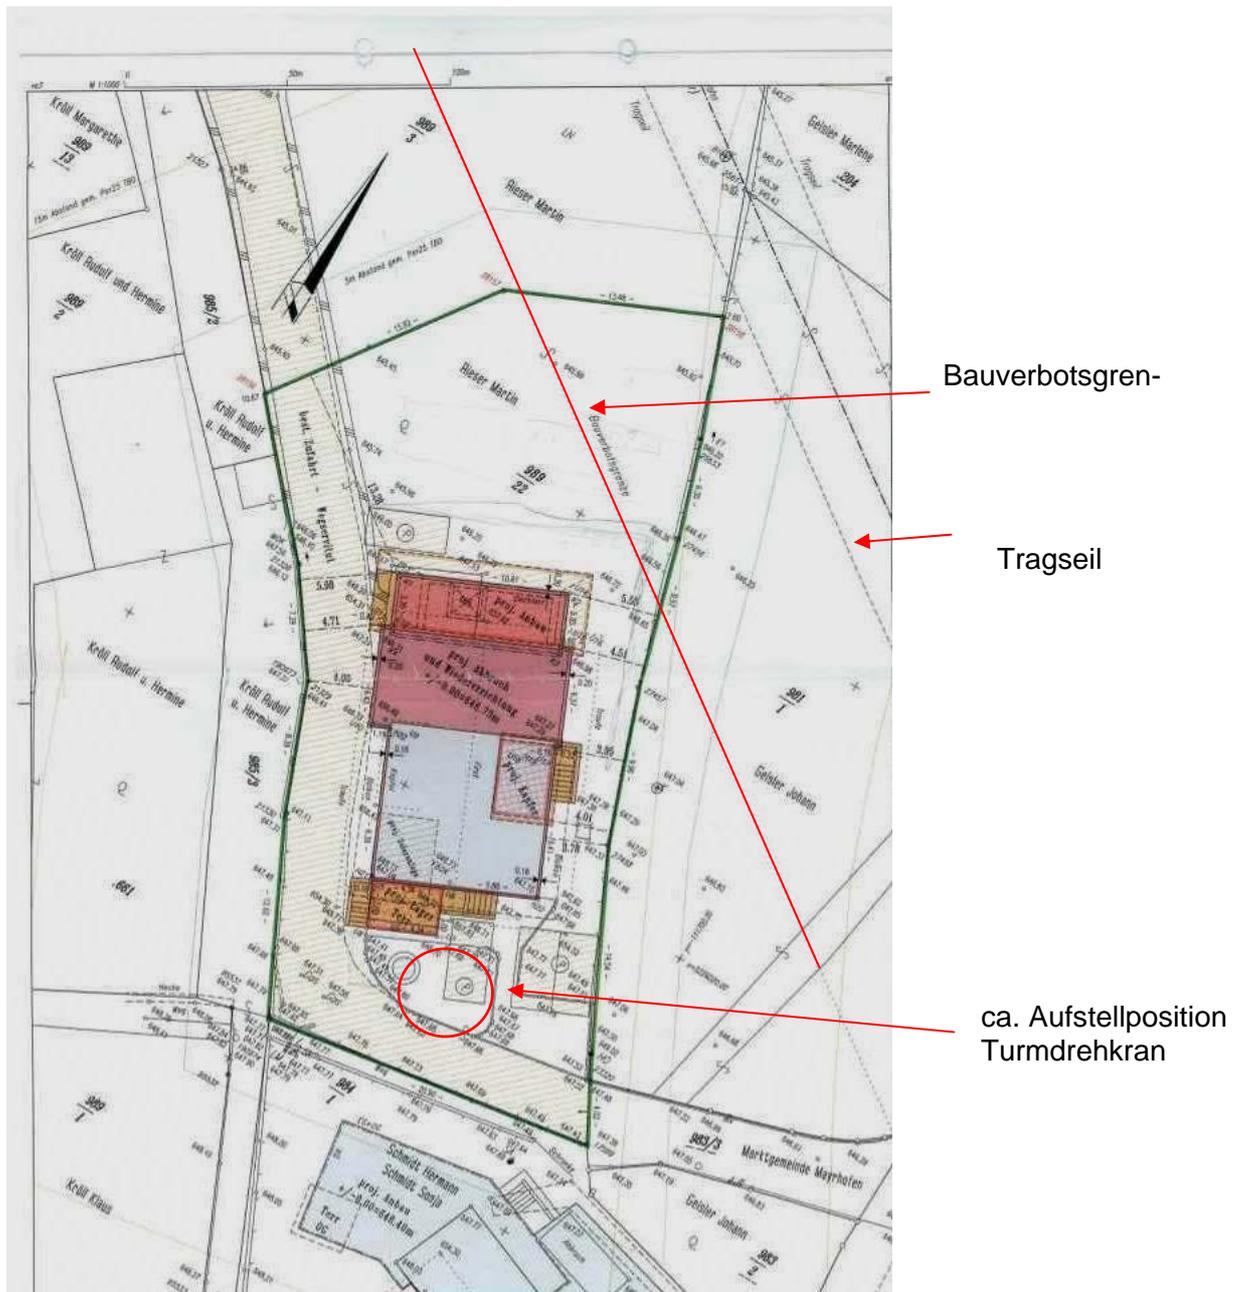
Abbildung 1 Lageplan Baustelle

Das Grundstück der gegenständlichen Baustelle lag an der Grenze, bzw. zum Teil innerhalb der Bauverbotszone der Seilbahnanlage. Der Turmdrehkran selbst war außerhalb der Bauverbotszone an der Baustelle aufgestellt. Für das gegenständliche Bauvorhaben wurde durch die zuständige Behörde im Sinne der Bauordnung (Tiroler Bauordnung 2001 - TBO 2001) eine Baubewilligung erteilt.

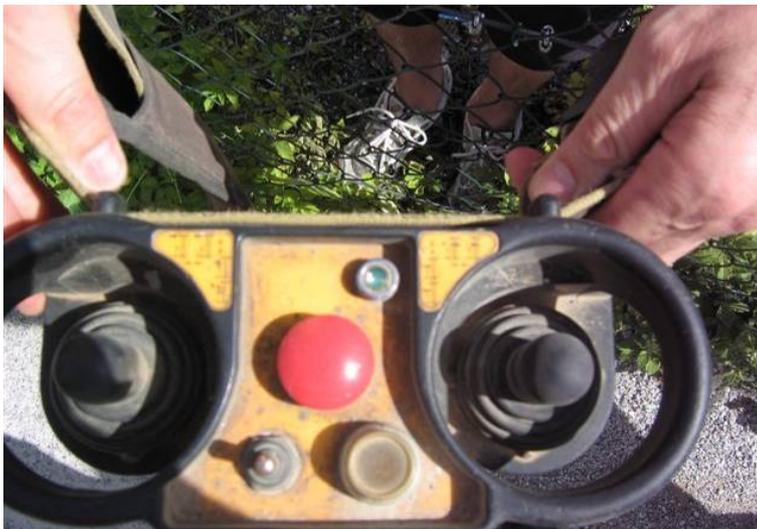
Abbildung 2 Fernbedienung Kran

Für die Errichtung des Bauvorhabens war die Aufstellung und Verwendung eines Turmdrehkranes vom Typ „Cadillon Chronoflash 35 A“ auf der Grundfläche des Bauwerbers vorgesehen. Dieser Kran besitzt zur Steuerung keine Krankabine für den Kranbediener, sondern wird über eine Fernbedienung (Bauchladen) gesteuert.

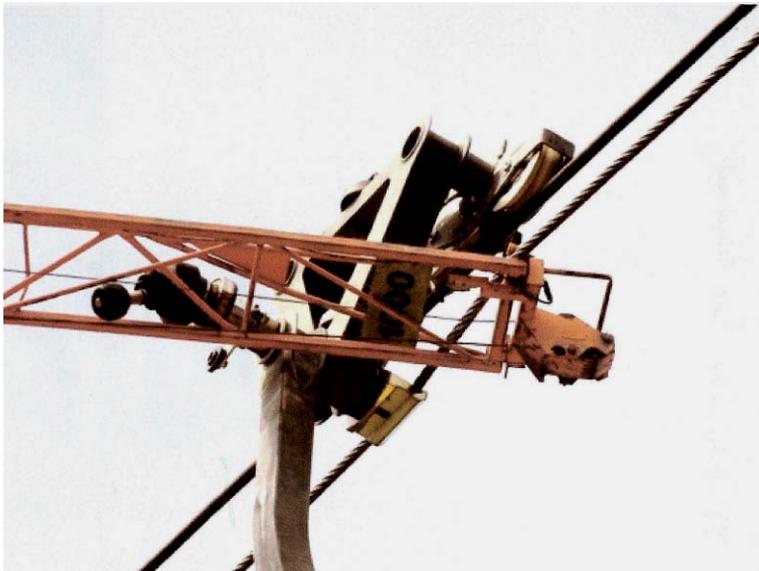
Abbildung 3 Kranausleger im Zugseil

Am Unfalltag war kurz vor der Kollision der Kranausleger in der nordwestlichen Ecke der Baustelle positioniert, um Schalungselemente abzuladen. Nach dem Abhängen der Last wurde der Kranhaken durch den Kranführer in die Höhe gefahren. Der Kranausleger befand sich noch in nordwestlicher Ausrichtung als er, nach Aussage des Kranführers, durch eine Windböe erfasst wurde und dadurch in Richtung der Trag- und Zugseile gedreht wurde. Der Kranführer versuchte mit der Fernbedienung gegenzusteuern, konnte aber die weitere Drehbewegung des Kranauslegers nicht verhindern. Der Ausleger kollidierte mit dem Zugseil der talwärts fahrenden Gondel.

Dabei verhängte sich der Endanschlag des Kranauslegers im Zugseil und wurde talwärts mitgezogen. Durch das Mitziehen des verhängten Auslegers wurde der gesamte Kranmast zur Seite geneigt und die dem Ausleger abgewandten Spreizholme ca. 40 cm abgehoben. Der sehr instabil stehende Kran wurde durch einen zusätzlichen Mobilkran gesichert, da in dieser Situation die gesamte Krankonstruktion zu kippen drohte.

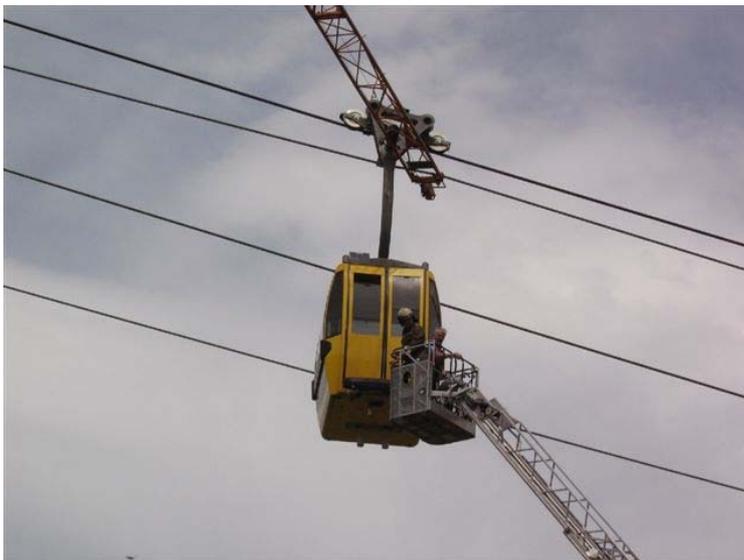
Abbildung 5 Bergung der Fahrgäste

Die Seilbahn wurde durch die Erdschlussüberwachung des Zugseils mit „Not Aus“ stillgesetzt. Der Bremsweg betrug ca. 15 Meter. Im Fahrzeug befanden sich zum Zeitpunkt des Unfalls 11 Fahrgäste. Die Fahrgäste wurden durch die Freiwillige Feuerwehr sowie Bergrettung mittels Bergleiter und nachdem sich die Windverhältnisse gebessert hatten, durch Hubschrauber und Tau geborgen. Bei dem Vorfall wurden keine Personen verletzt.

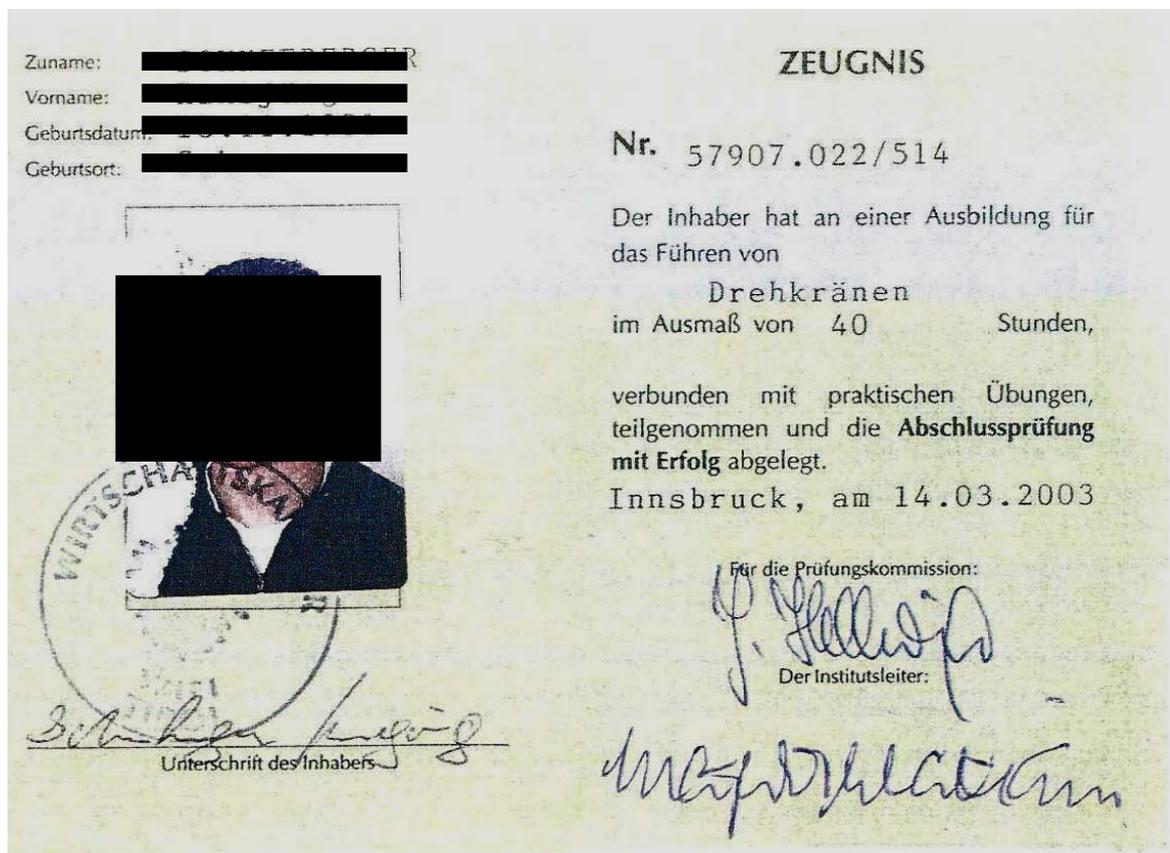
Abbildung 8 Kranführerschein

Der Kranführer besitzt einen Kranführerschein (ausgestellt am 14. März 2003) und war berechtigt, den Kran zu steuern.
