Untersuchungsbericht

Sicherheitsuntersuchungsstelle des Bundes
GZ: BMVIT-85.240/0001-IV/SUB/ZLF/2018

**Unfall
mit dem Hubschrauber der
Type Robinson R66,
am 08.09.2016,
um ca. 19:08 Uhr UTC im Gößnitztal,
Gemeinde Heiligenblut,
A-9844 Spittal an der Drau,
Kärnten**

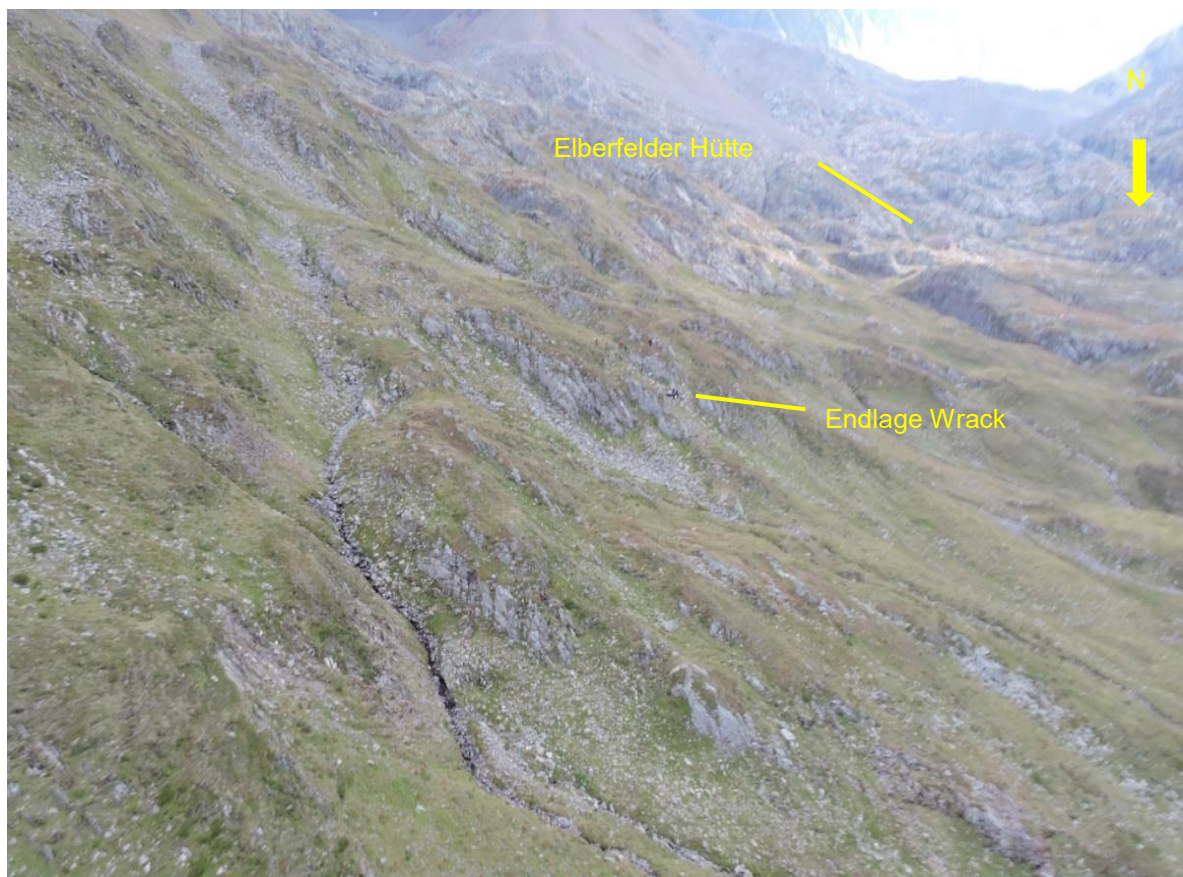
Abb. 5: Übersicht Unfallstelle (Quelle: SUB)

Die Unfallstelle befand sich ca. 650 m nord-nord-östlich der Elberfelder Hütte auf ca. 2358 m ü.d.M. hinter einem Felsvorsprung. Die Hauptaufschlagstelle befand sich ca. 15 m oberhalb der Endlage des Wracks. Die Oberfläche der Unfallstelle war felsig, stellenweise mit losem Geröll und teilweisem Bewuchs von Gras und Moos.

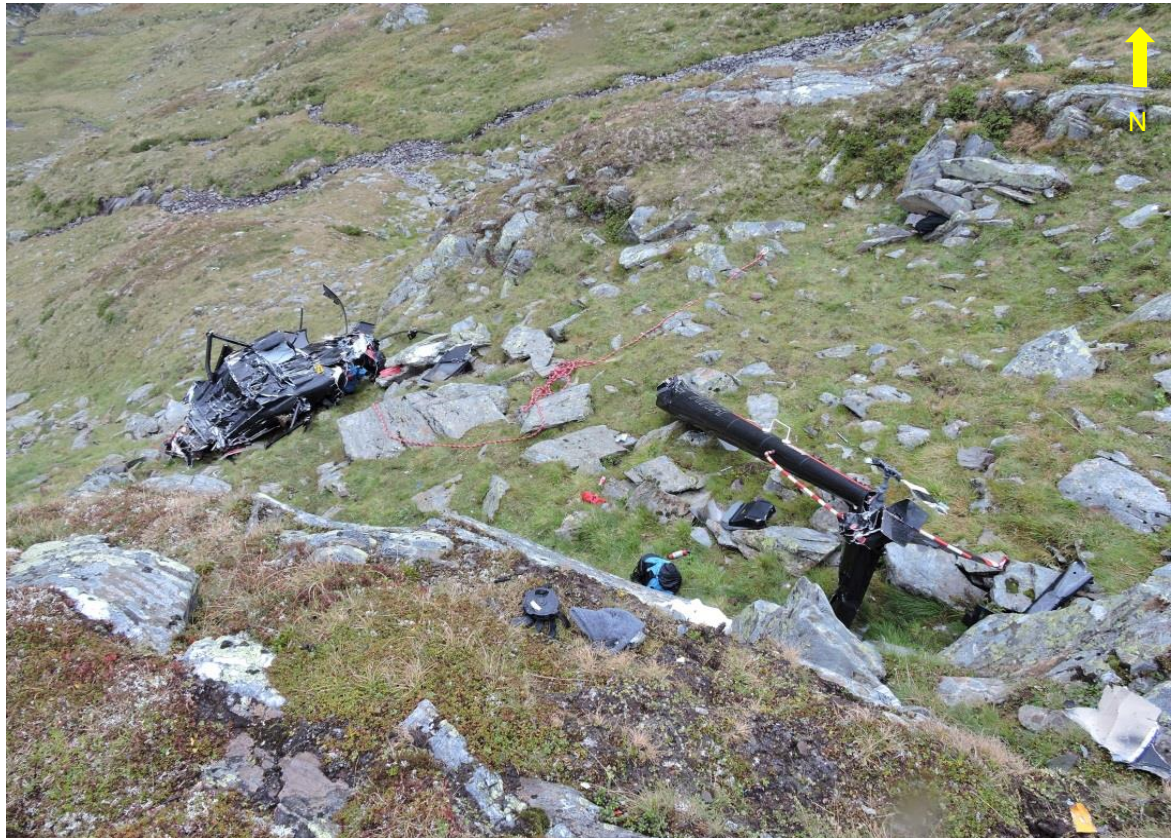
Abb. 6: Unfallstelle (Quelle: SUB)

Das Luftfahrzeug befand sich in der Endlage auf der Rumpfoberseite liegend mit einer Ausrichtung von ca. 40° hinter einem Felsvorsprung. Etwa 15 m oberhalb der Luftfahrzeugendlage konnten an einem Felsen mehrere parallel verlaufende Schleifspuren mit daneben befindlichen Kufenteilen festgestellt werden. Die Verteilung der Wrackteile, wie Teile der Hauptrotorblätter und Heckrotorblätter erstreckte sich auf einen Radius von ca. 100 m.

Das Kufengestell wies mehrere Gewaltbruchstellen auf und war teilweise von der Luftfahrzeugzelle separiert. Der Heckausleger und die Heckrotorwelle waren ca. 40 cm hinter dem Anschlusspunkt zum Luftfahrzeugrumpf durch eine Gewaltbruchstelle abgetrennt. Die Rumpfunterseite wies mehrere parallel zur Längsachse verlaufende Schleifspuren auf. Die Hauptrotorblätter wiesen auf den Vorderkanten mehrere Eindellungen sowie Schleifspuren auf. Ein Hauptrotorblatt war ca. 1,1 m nach dem Blattanschluss vom Rotorkopf separiert. Das zweite Hauptrotorblatt wies mehrere Biegeverformungen entgegen der Drehrichtung sowie 90° zu dieser auf. Dieses Rotorblatt wies ca. 0,9 m vom Randbogen entfernt eine Gewaltbruchstelle auf. Der Hauptrotorkopf mit dessen Hauptrotormasten war über das Hauptgetriebe mit dem Luftfahrzeug verbunden.

Der vordere Teil der Hubschrauberkabine war durch multiple Gewaltbruchstellen von der Luftfahrzeugzelle teilweise separiert. Der Piloten sowie der Co-Piloten Sitz (vorderer Passagiersitz) waren mit dem Luftfahrzeugrumpf verbunden, die Cockpitverglasung war nur mehr in Bruchstücken vorhanden und nicht mehr mit dem Luftfahrzeug verbunden. Das Triebwerk des Hubschraubers wies im Bereich der Brennkammer und der Luftleitrohre Biegeverformungen in Richtung der Hauptrotorebene auf. Die Brennkammer war im Bereich des Anschlussflansches zum Turbinenmodul durch eine Gewaltbruchstelle teilweise abgetrennt.

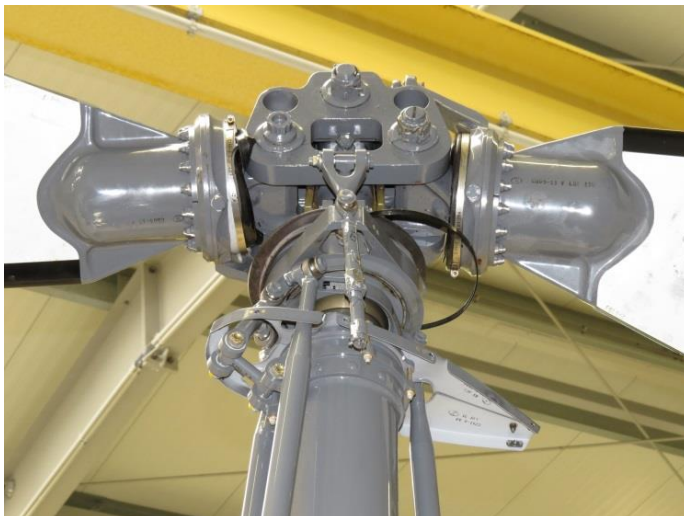
Abb. 7: Hauptrotorkopf mit Taumelscheibe (Quelle: SUB)

Die drei Steuerstangen von den Hydraulikservos waren von diesen bis zur Taumelscheibe kraftschlüssig verbunden. Die „Pitch Links“ von der Taumelscheibe zu den Blattgabeln waren beide im Bereich des oberen Anschlussauges von diesem getrennt.

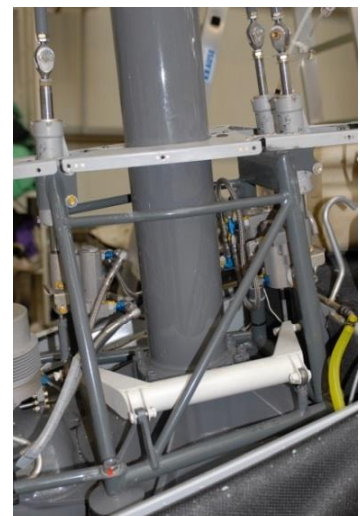
Abb. 8: Hauptrotorsteuerung (Quelle: SUB)

Die Hauptrotorsteuerung wurde von den Eingabeorganen (Zyklisch und Kollektiv) bis zu den Hauptrotorblättern untersucht. Es konnte festgestellt werden, dass das Zyklische Doppelsteuer nicht eingebaut war. Der Pilot Stick der Zyklischen- Steuerung war im Bereich des Griffstückes durch eine Gewaltbruchstelle abgetrennt. Die Steuerstange für die zyklische Roll Steuerung war im Bereich des hinteren Gabelstückes durch eine Gewaltbruchstelle abgetrennt. Die an diesem Gabelstück weiterführenden Steuerstangen zu den Hydraulikservos waren kraftschlüssig mit diesen verbunden. Die Steuerstange der zyklischen Nick Steuerung war von dem zyklischen Pilot Stick kraftschlüssig mit der hinteren Steuerstangen - Aufnahme verbunden.

Das kollektive Doppelsteuer auf der linken Seite befand sich im eingebauten Zustand. Die Verbindungssteuerstange zwischen dem linken kollektiven und rechten kollektiven Steuerhebel war kraftschlüssig mit diesen verbunden. Die kollektive Steuerstange war von dem vorderen Umlenkhebel bis zu dem hinteren Winkelhebel kraftschlüssig verbunden. Das darauf folgende Gabelstück war kraftschlüssig mit der hinteren Steuerstangen Aufnahme verbunden.

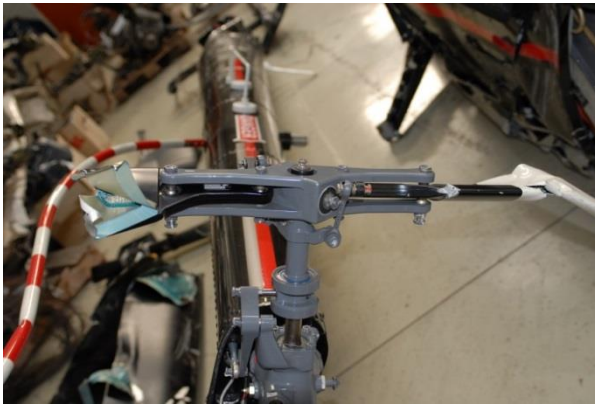
Abb. 9: Heckrotor (Quelle: SUB)

Die Heckrotorsteuerung wurde von den Eingabeorganen bis zu den Heckrotorblättern untersucht. Die Pilot Pedale waren nicht vollständig vorhanden, das rechte Pedal war am Anschluss zu der Pedal Baugruppe durch eine Gewaltbruchstelle getrennt, das linke Pedal war mit dieser kraftschlüssig verbunden. Es waren keine Doppelsteuerpedale eingebaut.

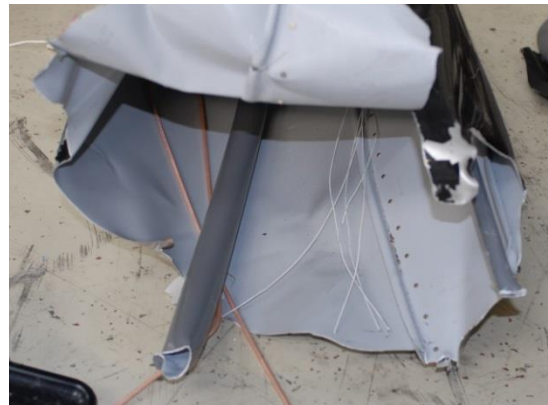
Die Kraftschlüssigkeit der Heckrotorsteuerung konnte bis ca. 40 cm hinter dem Anschlusspunkt zum Luftfahrzeugrumpf festgestellt werden, danach war die Heckrotorsteuerstange durch eine Gewaltbruchstelle abgetrennt. Die danach weiterverlaufende Steuerstange zum hinteren Umlenkhebel des Heckrotorgetriebes war kraftschlüssig mit diesem verbunden. Die Heckrotor Schiebehülse auf der Heckrotorgetriebe-Ausgangswelle war kraftschlüssig mit dem Umlenkhebel und den „Pitch Links“ verbunden. Die beiden Heckrotorblätter waren wiederum kraftschlüssig mit den jeweiligen „Pitch Links“ verbunden.

Abb. 10: Bruchstelle Heckrotorantriebswelle & Heck rotor Steuerstange(Quelle: SUB)

Die Heckrotorantriebswelle war mit dem Anschlussflansch am Hauptrotorgetriebe kraftschlüssig verbunden und zeigte im Bereich ca. 40 cm hinter dem Anschlusspunkt zum Heckausleger eine Gewaltbruchstelle. Die Heckrotorgetriebe Eingangswelle war kraftschlüssig mit dem Bruchstück der Heckrotorantriebswelle verbunden. Die Heckrotorgetriebe-Ausgangs- und Eingangswelle waren kraftschlüssig miteinander verbunden. Der magnetische Chip Detektor des Heckrotorgetriebes zeigte keine Spuren von metallischen Spänen.

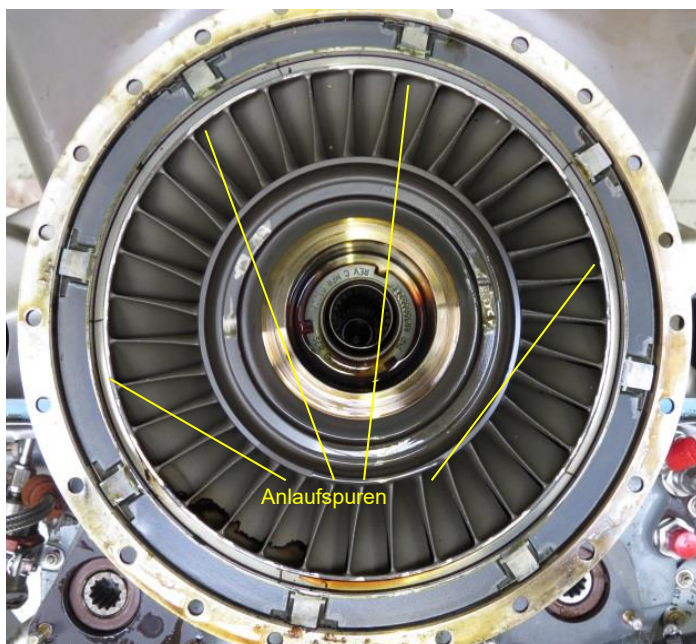
Abb. 13: 3. Turbinenlaufrad (Quelle: SUB)

Des Weiteren konnte auf ca. 180° des Umfanges der Hinterseite des dritten Luftleitapparates Schleifspuren des dritten Turbinenrades festgestellt werden. Die weiteren Bauteile wie „Fuel Control Unit“, „Power Turbine Governor“, „Fuel Nozzle“ und „Fuel Pump“ zeigten keine Auffälligkeiten.

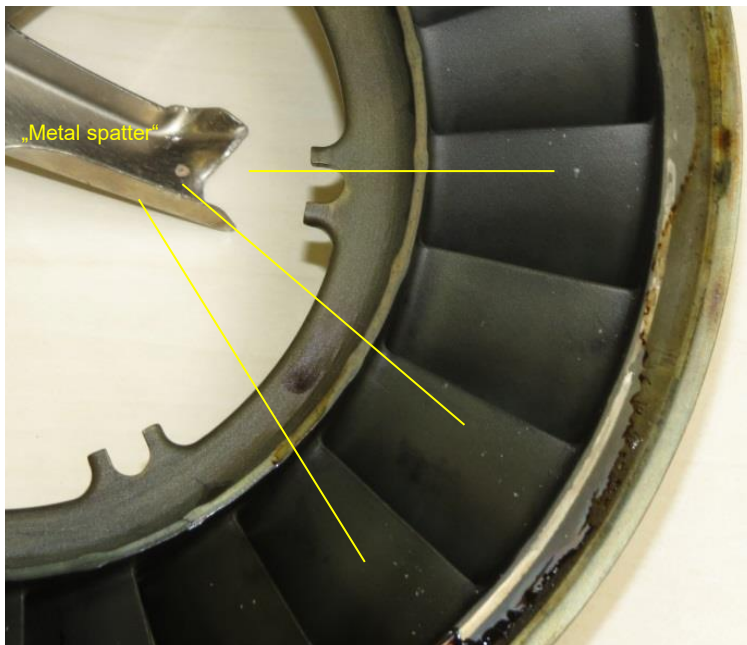
Einzelkomponenten zerlegt und einer Detailuntersuchung unterzogen. Die „Compressor Section“ zeigte keine Abweichung von den dafür bestimmten Funktionen. Die „Gearbox Section“ zeigte beim manuellen Durchdrehen (nach Demontage des Starter Generators) keine Auffälligkeiten. Die Zahnräder innerhalb der „Gearbox“ sowie der obere und untere „Chip Detector“ zeigten keine Anomalien. Die „Combustion Section“ zeigte im Bereich des „Outer Combustion Case“ Biegeverformungen in Richtung der Hauptrotorebene sowie mehrere Einrisse beim Anschlussflansch zur „Turbine Section“. Der „Combustion Liner“ zeigte keine Hinweise auf ein abnormales Verbrennungsbild. Die „Turbine Section“ wurde ebenfalls von der „Gearbox Section“ abgeschraubt. Dabei konnte festgestellt werden, dass der „Thermo couple harness“ mit den Messelementen verbunden war und diese keine Anzeichen von Abbrand oder überhöhten Temperaturen zeigten. Im Bereich vom ersten bis zum vierten Turbinenrad sowie dessen Statoren konnten Anzeichen von „Metal spatter“¹ festgestellt werden.

¹ Metal spatter entsteht wenn Metalpartikel wie in diesem Fall von der Verdichterbaugruppe über die noch beflamte Brennkammer befördert werden und dann in weiterer Folge als Metallsprühnebel über die Turbinenleitapparate bzw. Turbinenlaufräder „gesprüht“ werden.

Abb. 14: 3. Turbinenleitapparat "Metal spatter" (Quelle: SUB)
