Untersuchungsbericht

Bundesanstalt für Verkehr
Sicherheitsuntersuchungsstelle des Bundes

GZ: BMVIT-795.355-IV/BAV/UUB/SCH/2014

**Kollision der Nebenfahrt Z 99962 mit einem
Mitarbeiter des Instandhaltungsdienstes im
Bf Steinfeld im Drautal am 8. Jänner 2014**

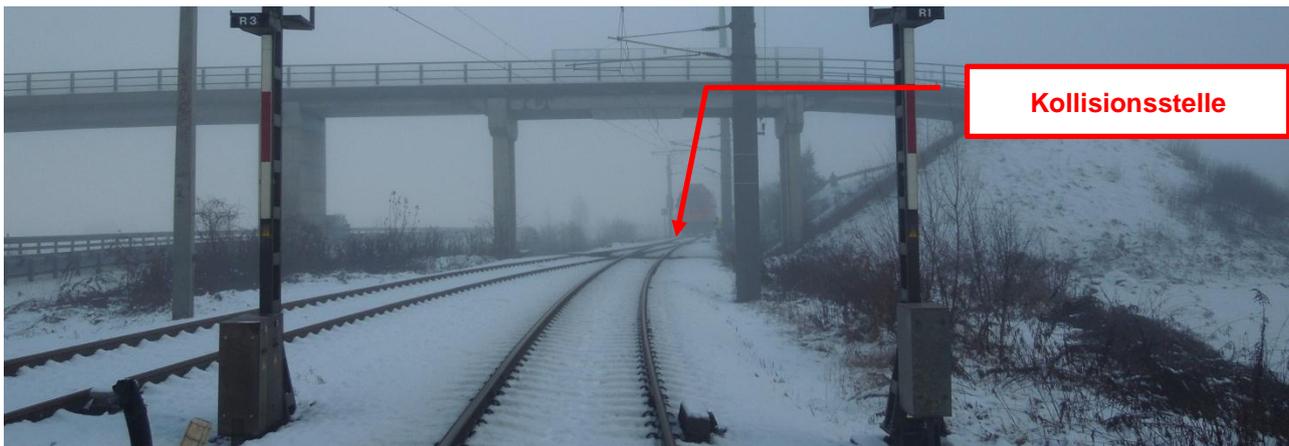
Abbildung 9 Unfallstelle ca. 2 Stunden nach der Kollision (Quelle IM)

Aufgrund des starken Bodennebels (Sichtweite ca. 50 m, Aussage des SKI-Führer/-Fahrer) und der örtlichen Gegebenheiten (in Fahrtrichtung leichter Rechtsbogen und Straßenbrücke) erkannte der SKI-Führer/-Fahrer bei der Ausfahrt aus Gleis 1 erst im letzten Moment zwei Personen im Gleisbereich. Eine Person befand sich außerhalb des Gefahrenbereiches, die zweite Person befand sich jedoch in der Gleismitte bei der Weiche 51 in km 225,825.

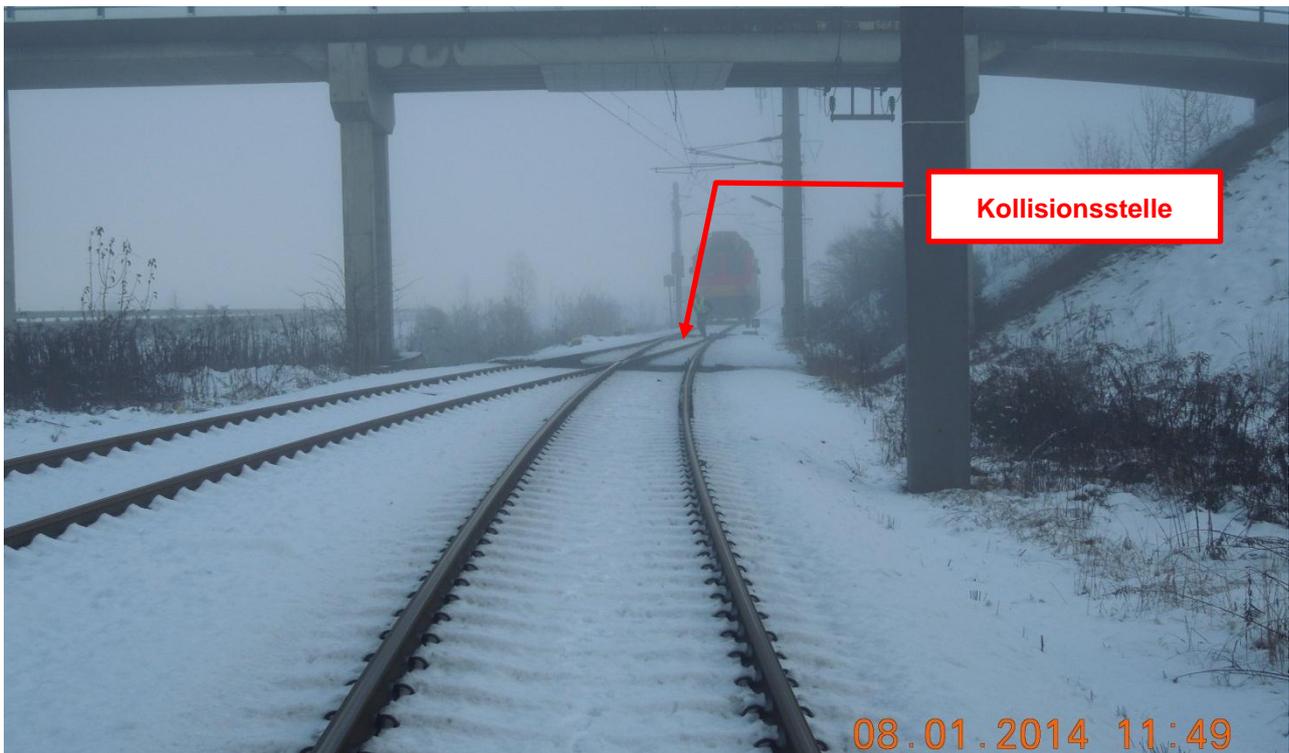
Abbildung 10 Unfallstelle ca. 2 Stunden nach der Kollision - Detail (Quelle IM)

Der SKI-Führer/-Fahrer gab sofort Signal "ACHTUNG" ab und leitete eine Schnellbremsung ein. Die Kollision mit der Person im Gefahrenraum konnte nicht verhindert werden. Der Mitarbeiter des IM wurde von dem in Fahrtrichtung linken Puffer des SKI erfasst und nach links ca. 27 Meter in einen angrenzenden Graben geschleudert. Die zweite Person außerhalb des Gefahrenbereiches wurde vom SKI nicht erfasst.

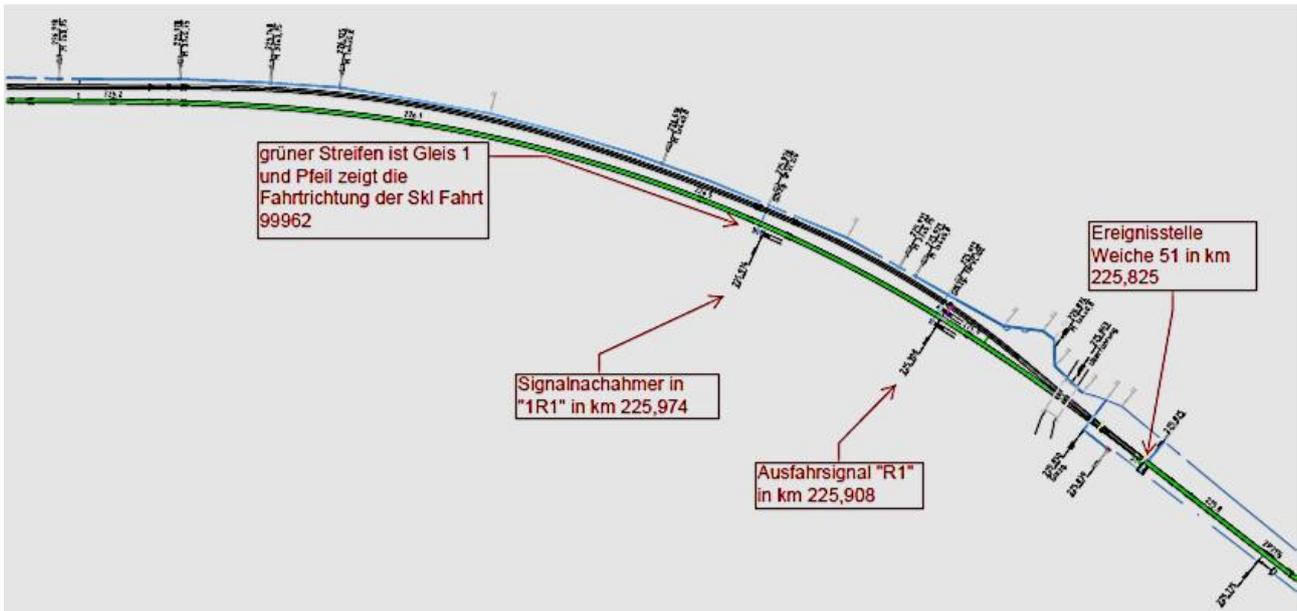
Abbildung 11 Unfallstelle - Detail (Quelle IM)

Z 99962 kam einige Meter nach dem ES "Z" der Gegenrichtung zum Stillstand. Da der SKI-Führer/-Fahrer sich zuerst nicht eindeutig sicher war, ob er die Personen erfasst hatte, wurde mit dem Fdl im Bf Greifenburg-Weißensee eine Aufklärungsfahrt retour bis zur Weiche 51 vereinbart.

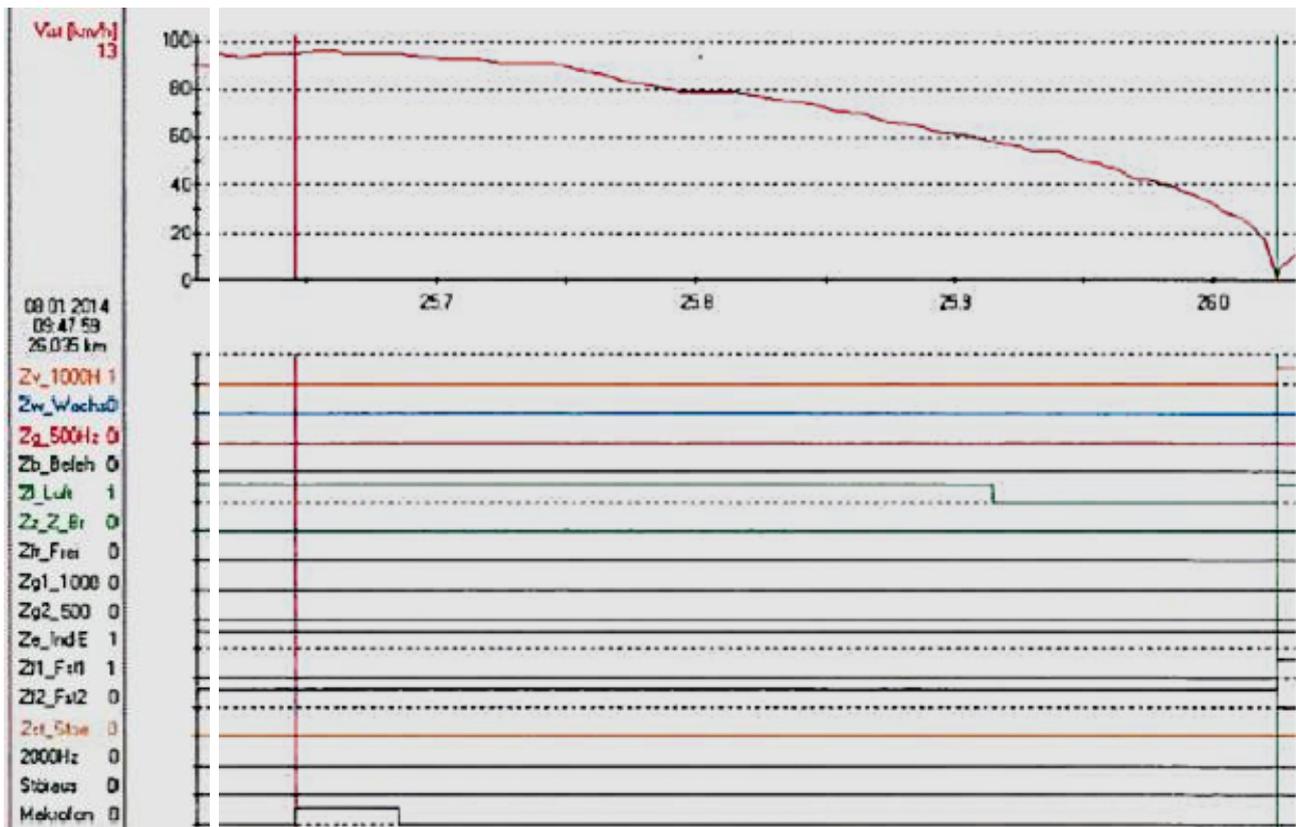
Abbildung 15 Datenschreiber 2 des Tzf (Quelle ECM)

Am Fahrzeug befanden sich zwei Datenschreiber verschiedener Hersteller (Datenschreiber 1 = TELOC 2200, Datenschreiber 2 = DSK 10 der i60R).
