UNTERSUCHUNGSBERICHT

SCHWERE STÖRUNG MIT DEM Hubschrauber Type Robinson R44

am 22.09.2013
um ca. 13:06 Uhr UTC am
**Aussenlandeplatz Pogusch, Gemeindeg-
biet 8625 Turnau, Pogusch 21,
Steiermark**

GZ. BMVIT-86.063/0001-IV/BAV/UUB/LF/2014

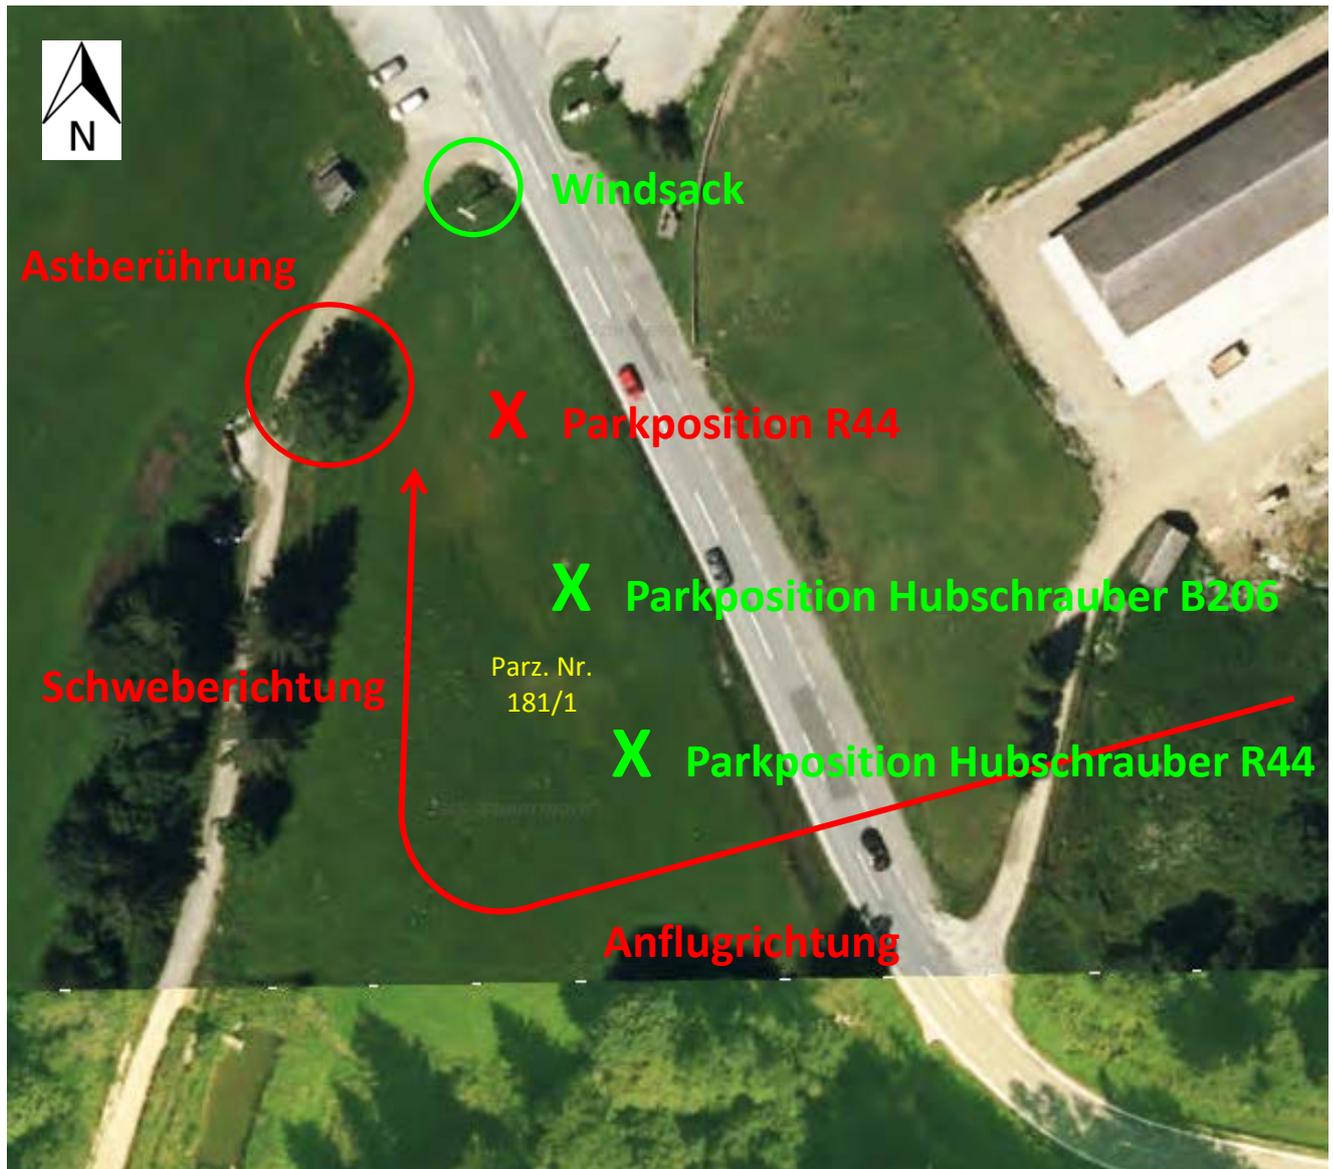
Am 22.09.2013 um ca. 13:00 Uhr startete der Pilot des Robinson R44 vom Außenlandeplatz Pogusch / Steiermark zu einem Rundflug mit drei Passagieren. Nach einer geplanten Flugdauer von ca. sechs Minuten leitete der Pilot einen Landeanflug über den südöstlichen Teil der Straße „Pogusch“ ein. Dieser Anflug erschien dem Piloten als einziger hindernisfrei, denn im nordöstlichen Bereich der Straße standen Personen und Fahrzeuge. Während des Anfluges stand die Sonne in südwestlicher Richtung, laut Aussage des Piloten bestand keine Blendung. Im Endanflug bemerkte der Pilot, dass auf dem von ihm beabsichtigten Landeplatz bereits ein anderer Hubschrauber der Type Bell 206 und ein Hubschrauber der Type Robinson R44 stand. Er entschied sich den Anflug fortzusetzen um den Platz nördlich des abgestellten Hubschraubers aus kürzerer Entfernung besser einschätzen zu können. In einer Entfernung von ca. 60 Meter südlich des beabsichtigten Landeplatzes entschied sich der Pilot den Anflug abubrechen, da ihm die verfügbare Landemöglichkeit als nicht ideal erschien. Dabei drehte er den Hubschrauber ca. 90 Grad um die Hochachse nach rechts. In diesem Moment bemerkte er, dass der Pilot des abgestellten Hubschraubers Bell 206 zwei Mal Handzeichen in nordnordwestlicher Richtung gab, welche für den Piloten des Robinson R44 Zeichen waren, dass er links neben dem Bell 206 landen solle. Er schwebte den Hubschrauber in nördlicher Richtung um links neben dem bereits abgestellten Hubschrauber Bell 206 zu landen. Bei diesem Manöver kam es auf der linken Seite des Hubschraubers zu einer Rotorblattberührung mit den äußersten Ästen eines Baumes. Als der Pilot die Hindernisberührung bemerkte schwebte er den Hubschrauber etwas in östliche Richtung und setzte das Landemanöver fort. Als der Robinson R44 abgestellt war konnten die Passagiere das Luftfahrzeug unverletzt und ohne jegliche Einschränkung verlassen.

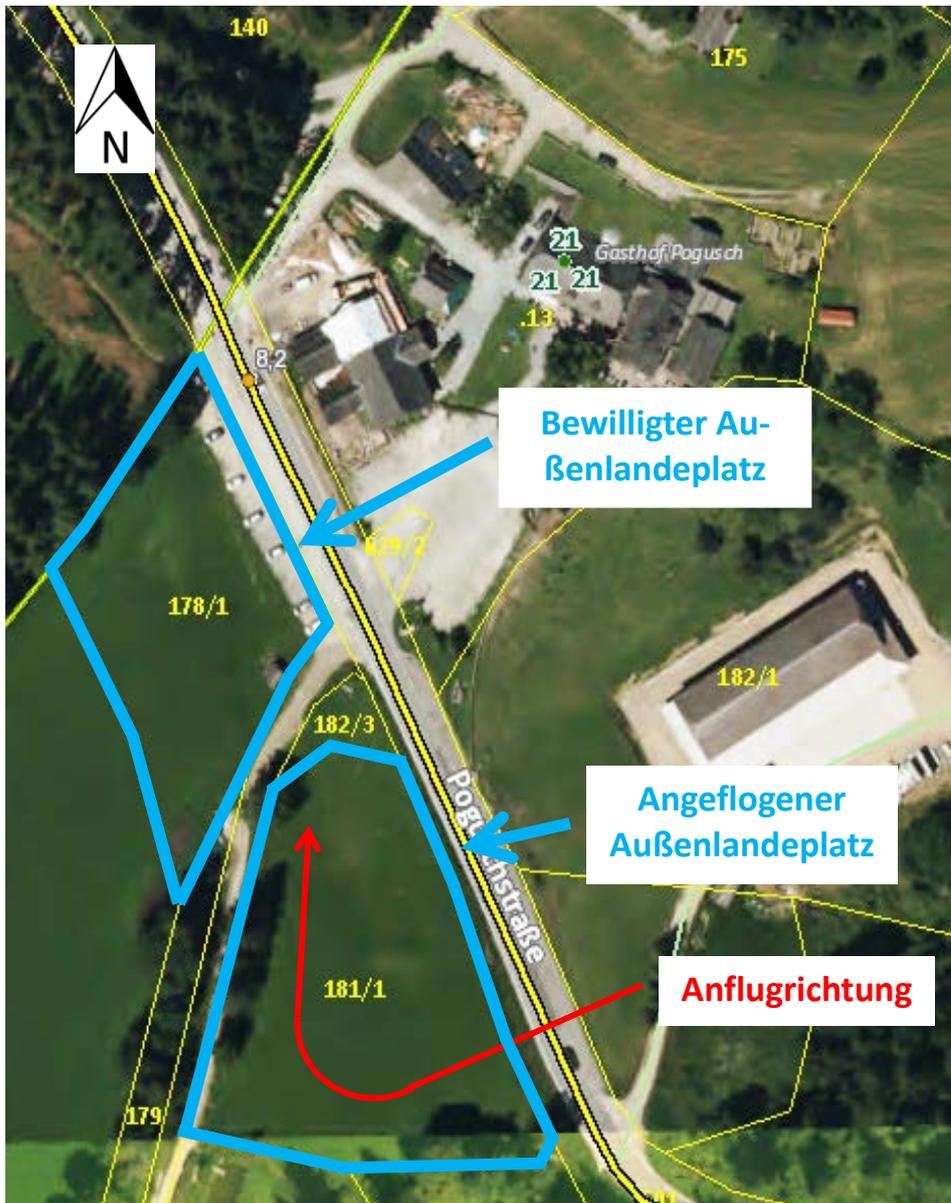
Es lag eine luftfahrtbehördliche Außenlandebewilligung zur Durchführung von max. 10 Außenlandungen und Außenabflügen für das betroffenen Luftfahrtunternehmen vor. Der Bescheid der Außenlandebewilligung bezieht sich auf das Grundstück der Nummer 178/1, welches sich nordnordwestlich des angeflogenen Grundstückes mit der Nummer 181/1 befindet.

Die von der Landesregierung Steiermark für das Luftfahrtunternehmen ausgestellte Außenlandebewilligung bezieht sich lediglich auf die Grundstücksnummer 178/1, welche nord-nordwestlich der angeflogenen Grundstücksnummer 181/1 lag. Eine gültige Außenlandebewilligung für die Grundstücksnummer 181/1 lag zum Störungszeitpunkt nicht vor.

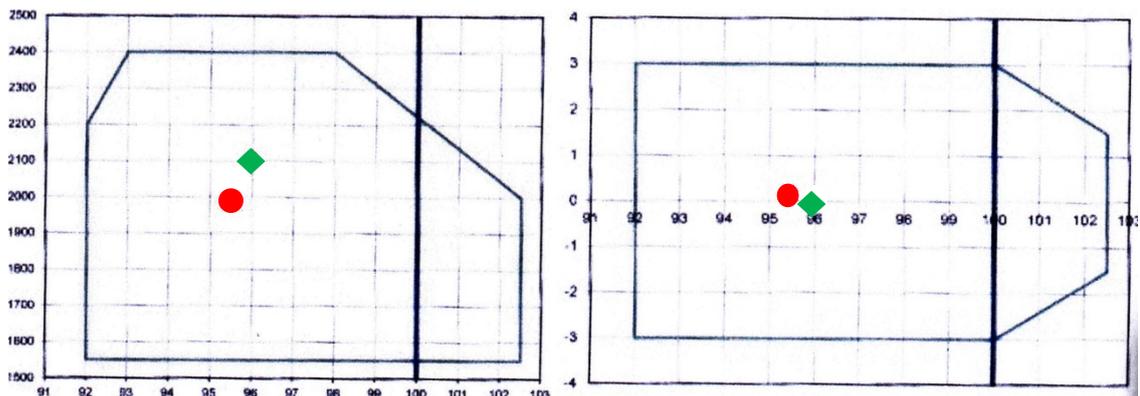
Die Schwerpunktage und die Gesamtmasse lagen innerhalb der vorgeschriebenen Betriebsgrenzen, jedoch wies die der Sicherheitsuntersuchungsstelle des Bundes vorgelegte Massen und Schwerpunktberechnung geringfügige rechnerische Abweichungen auf.

Berichtigte Werte in Rot
