UNTERSUCHUNGSBERICHT

**Unfall
mit dem Motorsegler
Type Diamond HK-36R (Super Dimona)
am 18. April 2011
am Flugplatz Niederöblarn, Steiermark**

GZ. BMVIT-85.911/0018-IV/BAV/UUB/LF/2011
DVR:0000175

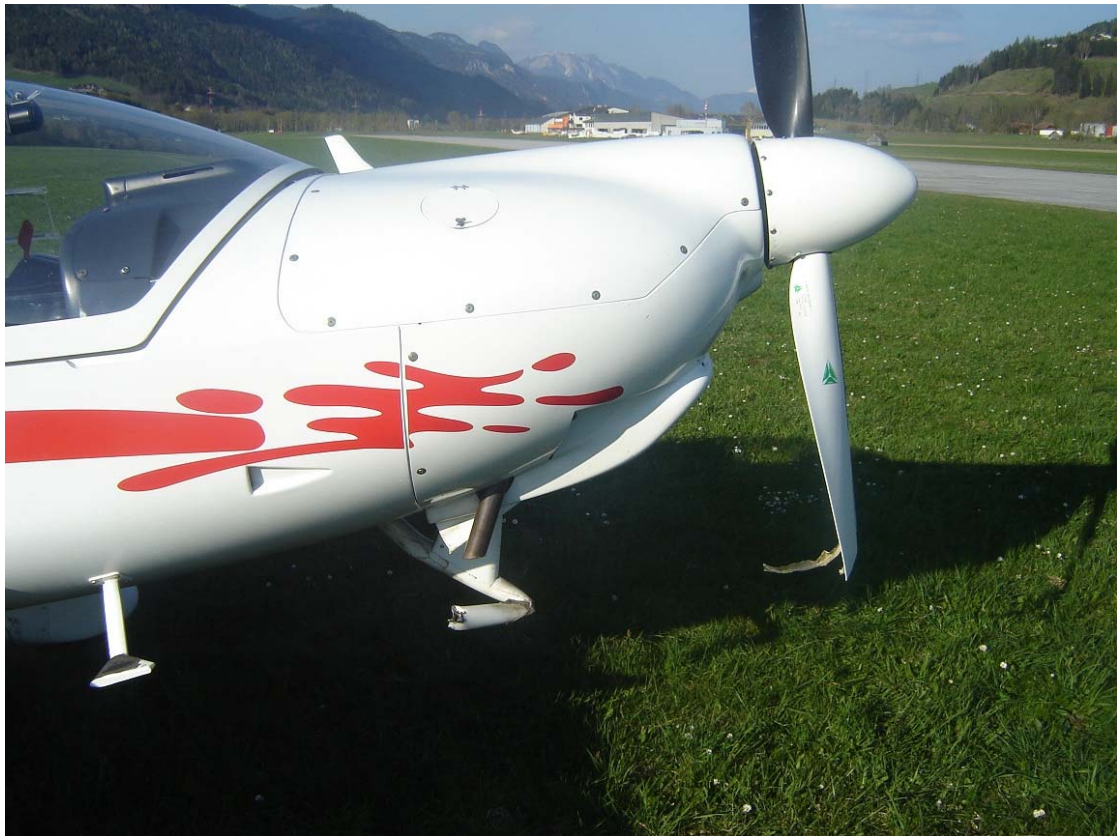
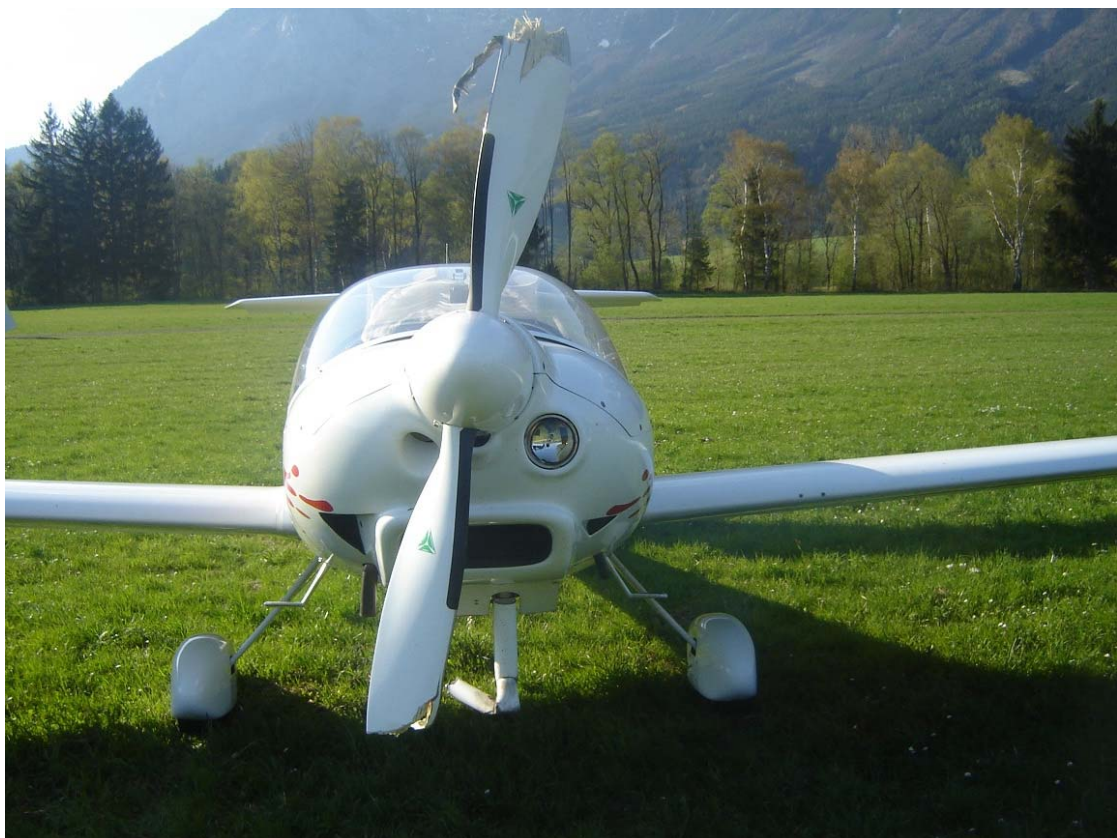
LFZ Schaden	Schwer beschädigt	Flugplatzbeschädigung	Keine Beschädigung
Drittschaden	Nein	Verletzungsgrad	ohne Verletzte

Aufprallgeschwindigkeit Horizontale	niedrig	Winkel Längsachse	
Aufprallgeschwindigkeit Sinkrate	hoch	Lage Längsachse	Tragflächen waagrecht
Sinkgeschwindigkeit		Lage Querachse	angedrückt
Winkel beim Aufschlag	niedrig	Winkel Querachse	
Aufprallwinkel		Beschädigung beim Aufschlag	leicht

Zustand des Luftfahrzeuges nach der Bergung (2 Abbildungen):
