# Untersuchungsbericht

Unfall mit dem Hubschrauber der Type SA 315,  
am 04.07.2017, um ca. 06:21 Uhr UTC  
in 6752 Dalaas, Vorarlberg  
GZ.: 85.251/0004-IV/SUB/ZLF/2019

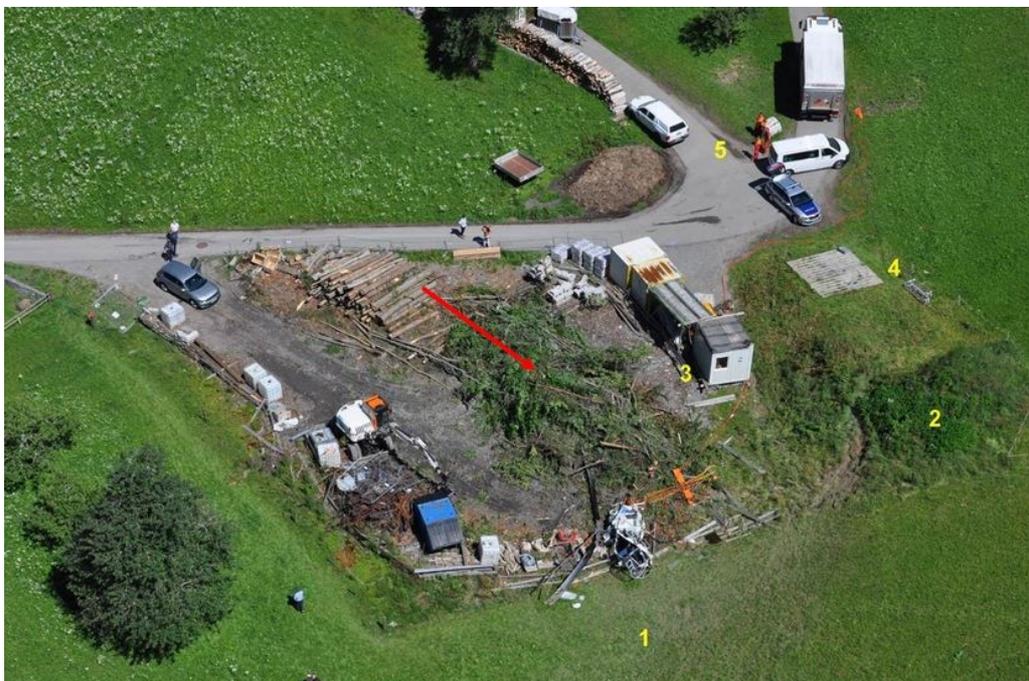
Abbildung 6: Luftbild Unfallort

- 1 Hubschrauber Endlage
- 2 Hubschrauber Absturzbereich
- 3 Baucontainer
- 4 Hubschrauber Landeplatz
- 5 Lastgehänge Ablagebereich

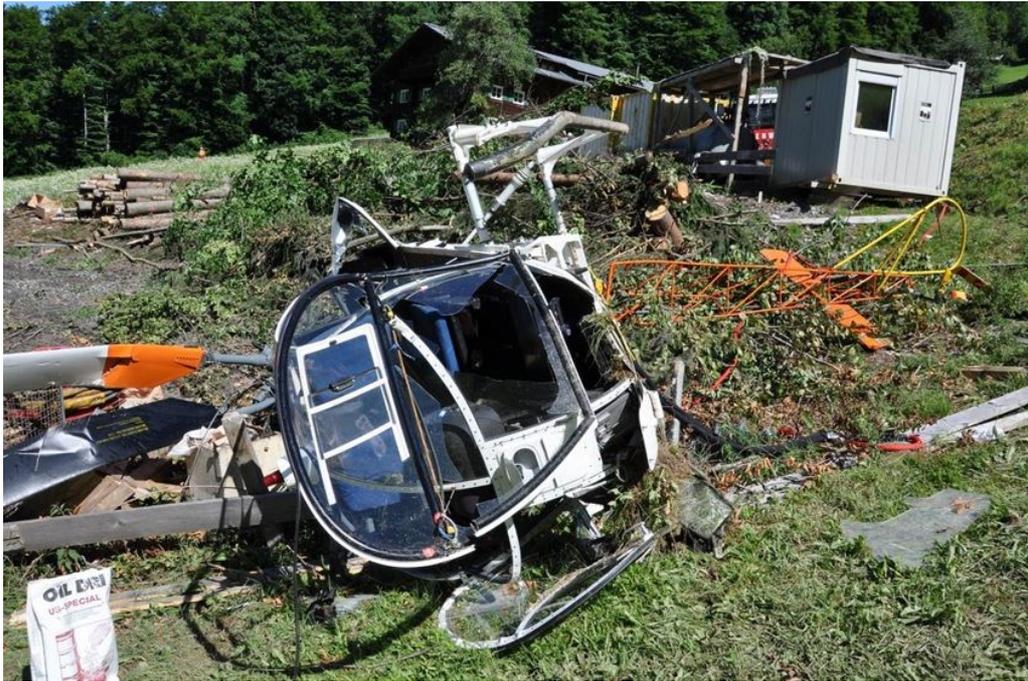
Abbildung 8: Detailansicht Endlage Hubschrauberwrack

Der Hubschrauber lag hangabwärts auf der rechten Seite. Am Unfallort waren alle Teile des Hubschraubers außer einem Teil der Heckrotorwellenabdeckung vorhanden. Das Cockpit war nach unten abgeknickt. Die Cockpit- und Türverglasungen waren weitgehend zerbrochen. Der Heckausleger lag mit seiner Oberseite am Boden. Die Heckrotorwellenabdeckung am Heckausleger war abgetrennt, ein Teil der Abdeckung wurde gefunden. An der Unterseite des Heckauslegers waren Schleifspuren der Berührung mit dem Baucontainer feststellbar. Das Heckrotorgetriebe war mit dem Heckausleger verbunden. Die Heckrotorwelle war ca. 80 cm ab dem Flansch des Heckrotorgetriebes durchtrennt. Das entspricht dem Bereich unter der Heckrotorwellenabdeckung.

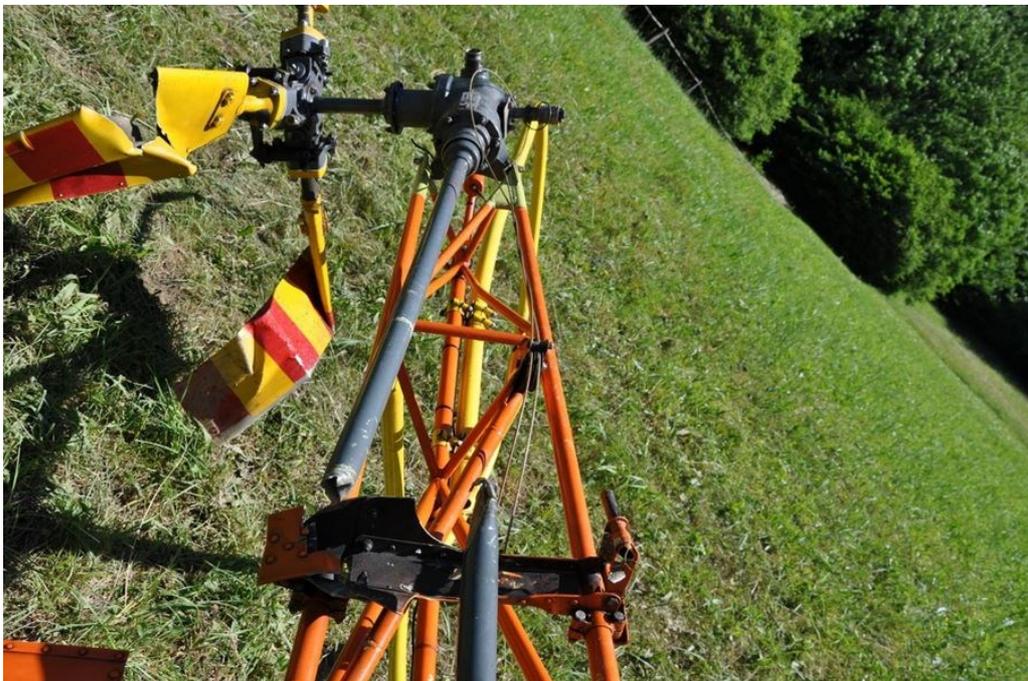
Abbildung 9: Detailansicht Heckausleger, Heckrotorwelle, Heckrotorgetriebe, Heckrotorblätter

Die Heckrotorblätter waren mit dem Heckrotorgetriebe verbunden. Ein Blatt war verbogen, ein Blatt war nahe der Blattwurzel abgeknickt, ein Blatt war nahe der Blattwurzel abgetrennt. Hauptrotorblätter waren mit dem Rotorkopf verbunden. Die Spitze zweier Hauptrotorblätter waren zerstört, die Rotorblätter waren gebrochen und nach hinten verbogen, die Hinterkanten waren zerstört. Die Vorderkanten waren zerstört und abgelöst, Nieten waren abgesprungen. Auf der Unterseite des Rotorblattes waren im Spitzenbereich Schleifspuren feststellbar. Das Landegestell war vor dem vorderen Querträger nach innen gebogen. Die Frontsitze waren vorhanden, die Rücksitze waren ausgebaut. Baucontainer: Spuren von Heckauslegerberührung am Dach. Kleinflächige Beschädigung einer Dachpappe und Schleifspuren an der Dachkante.

- Der Unfall ist auf eine Berührung der Hauptrotorblätter mit dem Heckausleger des Hubschraubers und der Durchtrennung der Heckrotorwelle zurückzuführen.
