# Abschlussbericht

Unfall mit dem Segelflugzeug der Type SCHEMPP-HIRTH Ventus-2c,  
am 06.04.2022, um ca. 14:25 Uhr UTC, auf der Westseite der Schoberspitze,  
Gemeinde 9815 Reißbeck, Bezirk Spittal/Drau, Kärnten  
GZ: 2023-0.416.238

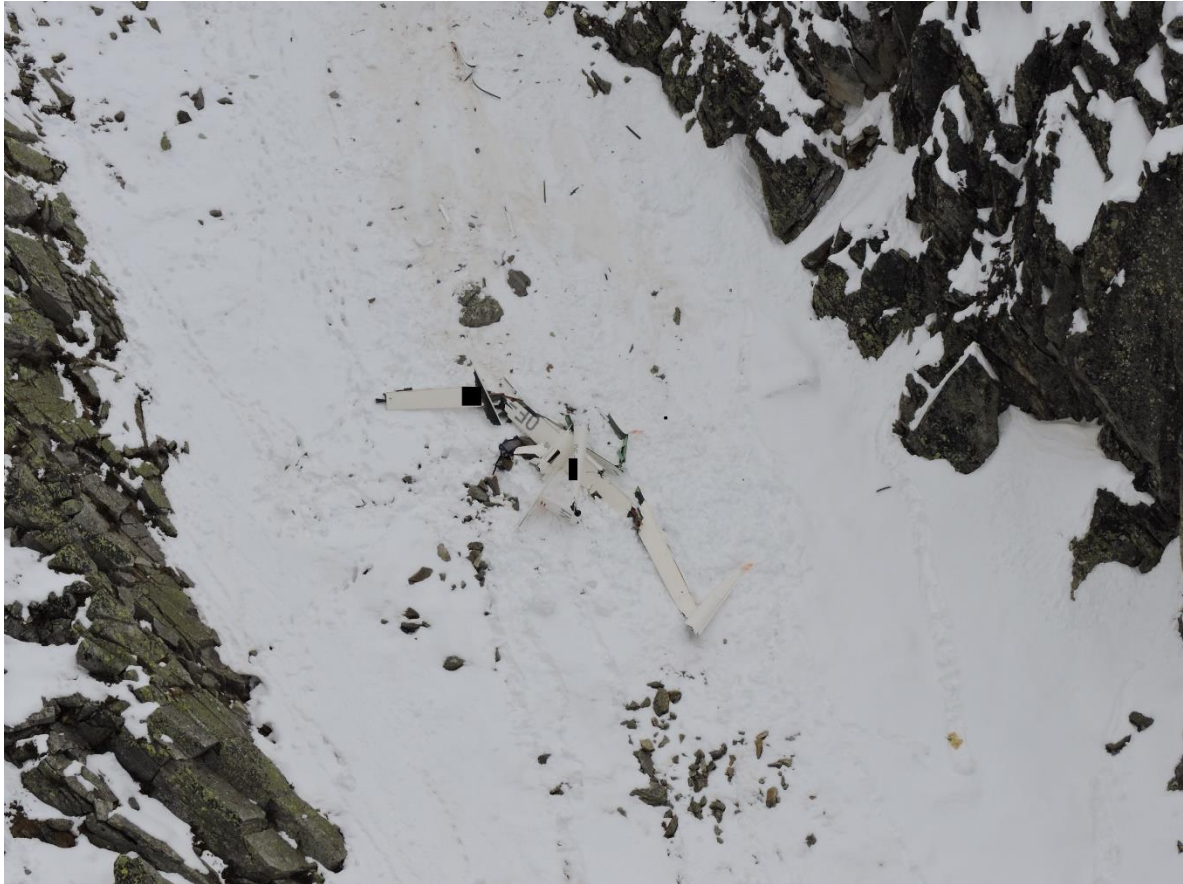
Abbildung 1 Wrack des Segelflugzeugs auf der Westseite der Schoberspitze

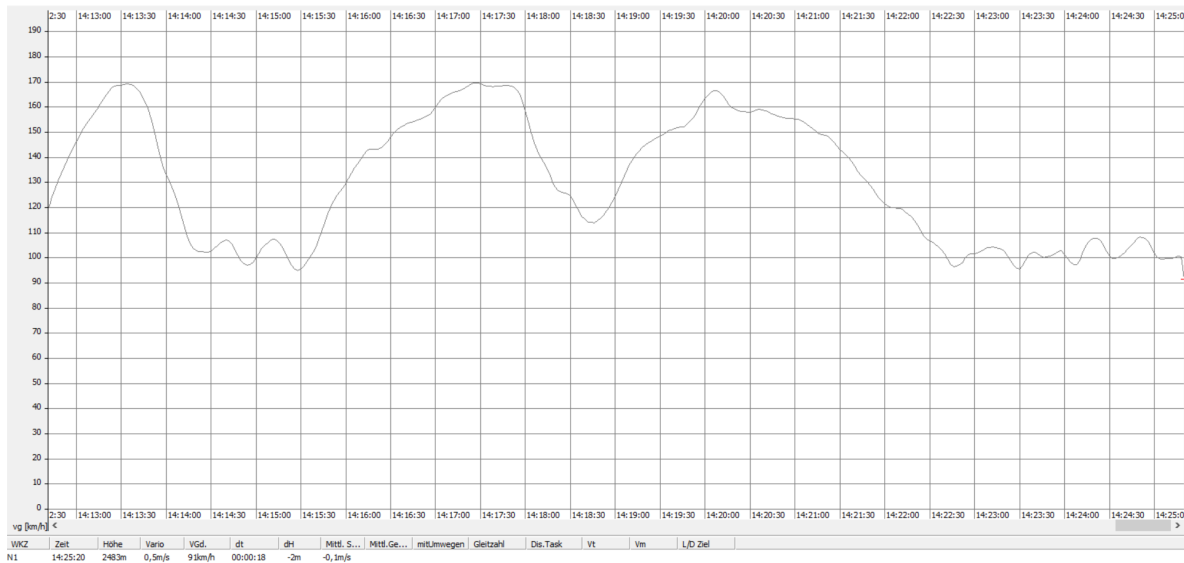
am Aufzeichnungsende zurück, wobei die Geschwindigkeitsänderung am Aufzeichnungsende einem Geschwindigkeitsverlust von ca. 10 KM/H binnen 2 Sekunden entspricht (Abb. 13).

Abbildung 13 Aus den vom GNSS-Logger LX Flarm RedBox im Zeitraum von 14:13:00 Uhr bis zum Aufzeichnungsende um 14:25:20 Uhr gespeicherten GPS-Koordinaten errechnete Geschwindigkeit über Grund (VGd)

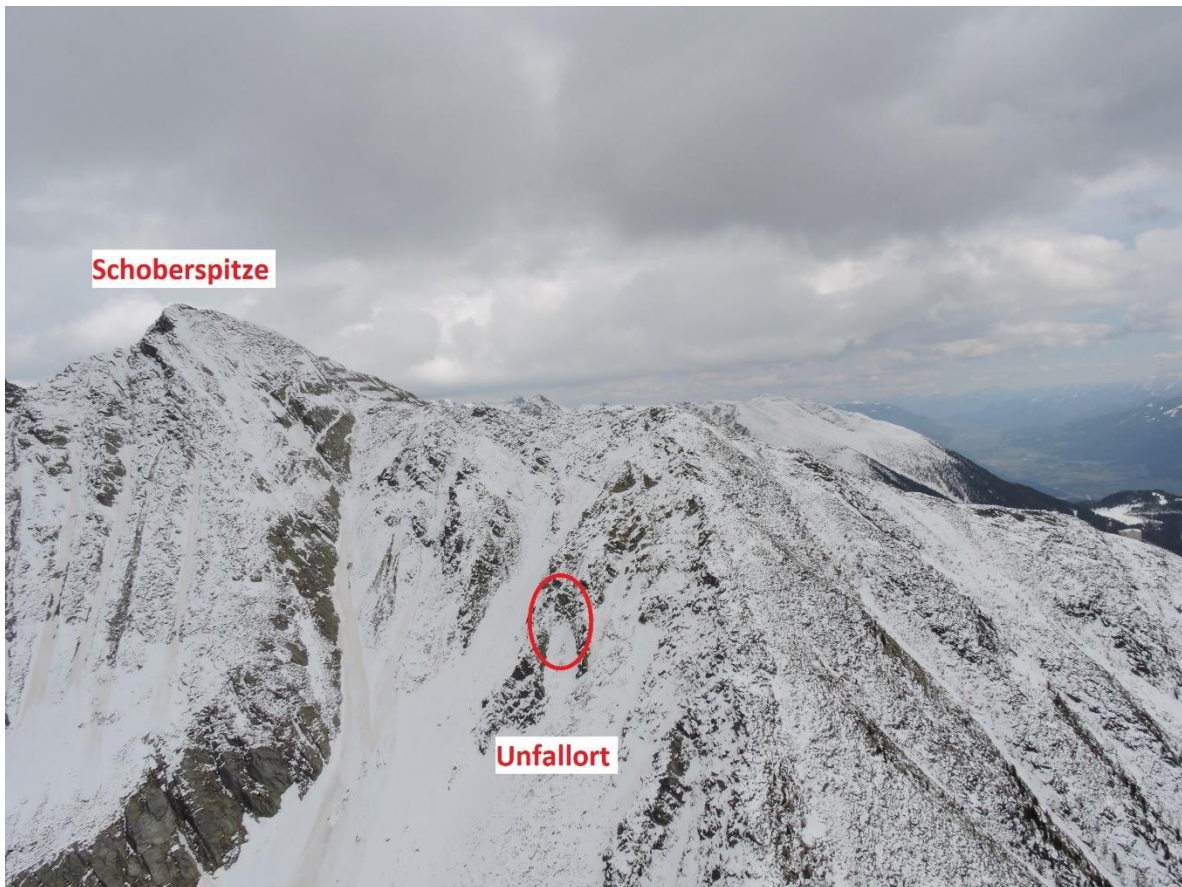
Abbildung 15 Unfallort auf der Westseite der Schoberspitze

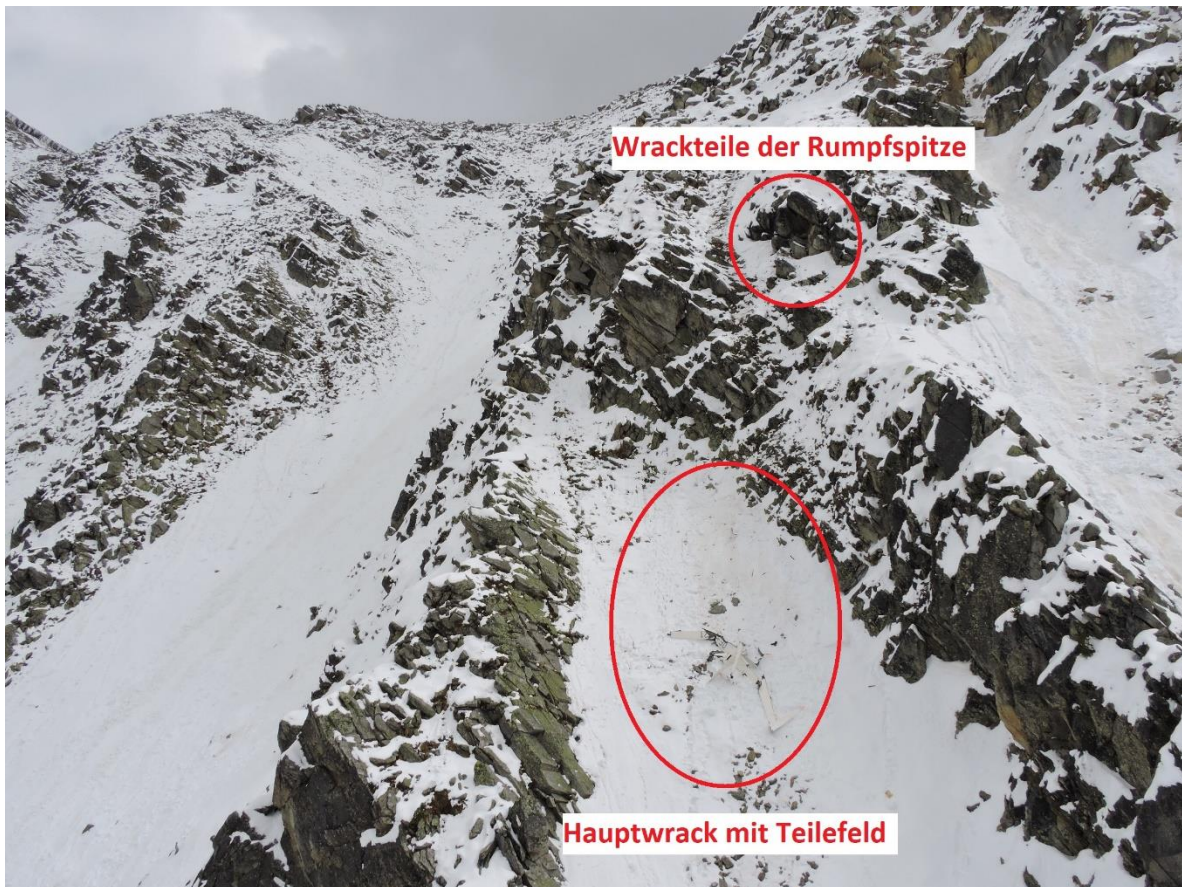
Auf Felsvorsprüngen des Steilhanges ca. 50 M oberhalb des Hauptwracks lagen in Signalorange lackierte Wrackteile, welche der Rumpfspitze zuordenbar waren. Zwischen den Wrackteilen der Rumpfspitze und dem Hauptwrack waren den Tragflächen zuordenbare Wrackteile verstreut (Abb. 16).

Abbildung 16 Fundort der Wrackteile der Rumpfspitze und Endlage des Hauptwracks
