UNTERSUCHUNGSBERICHT

FLUGUNFALL MIT DEM MOTORFLUGZEUG

Type
GY80-160

am 21. August 2011
um ca. 12:26 Uhr UTC am
Flugplatz Mauterndorf

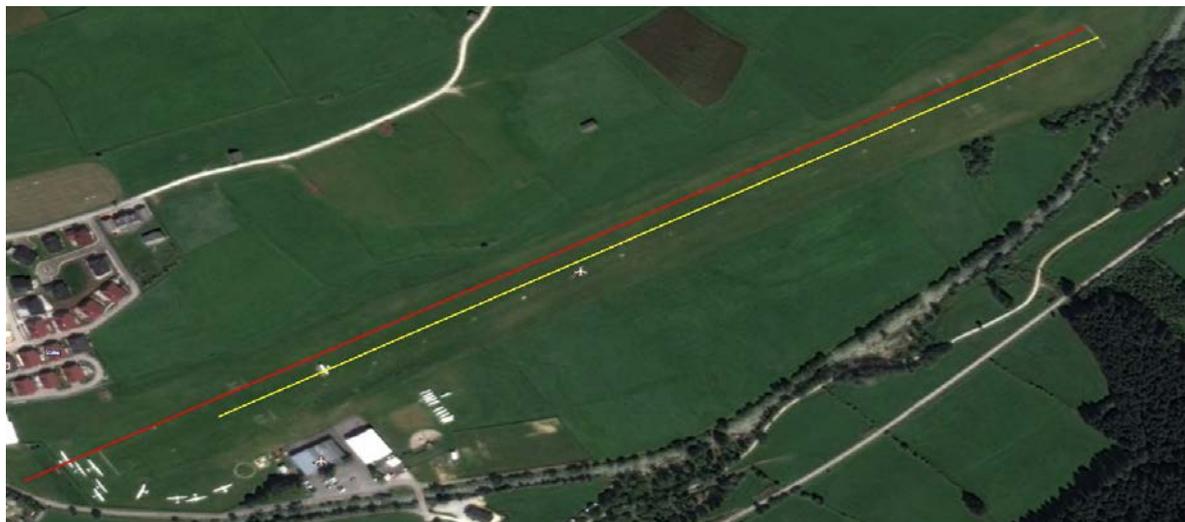
Da die Werte laut Flughandbuch unter idealen Bedingungen (neues Triebwerk, saubere Tragflächen, ebene und glatte Startbahn, etc.) ermittelt wurden; sollte in der Praxis immer ein Sicherheitszuschlag mit einberechnet werden. Das LBA Deutschland gab deshalb im Juli 1975 eine Flugsicherheitsmitteilung (FSM 3/75) heraus, wo speziell die Thematik „Einflüsse auf die Länge der Startstrecke“ beschrieben und errechnet wurden. Basierend auf dieser Flugsicherheitsmitteilung sollte für Starts auf Graspisten ein Sicherheitszuschlag von 20% berücksichtigt werden. Ein Neigungszuschlag von 10% pro 1% Pistenneigung kann vernachlässigt werden, da die Pistenneigung in Richtung 25 weniger als 1% beträgt. Davon ausgehend würde sich dann eine **Startstrecke über ein 15 m hohes Hindernis von ca. 877 m** ergeben (731 m + 20%).

Mit gelber Farbe wurde die ohne Sicherheitszuschlag errechnete Startstrecke über ein 15 m Hindernis eingezeichnet (**ca. 731 m**). Mit roter Farbe wurde die mit einem Sicherheitszuschlag berechnete Startstrecke über ein 15 m hohes Hindernis eingezeichnet (**ca. 877 m**).

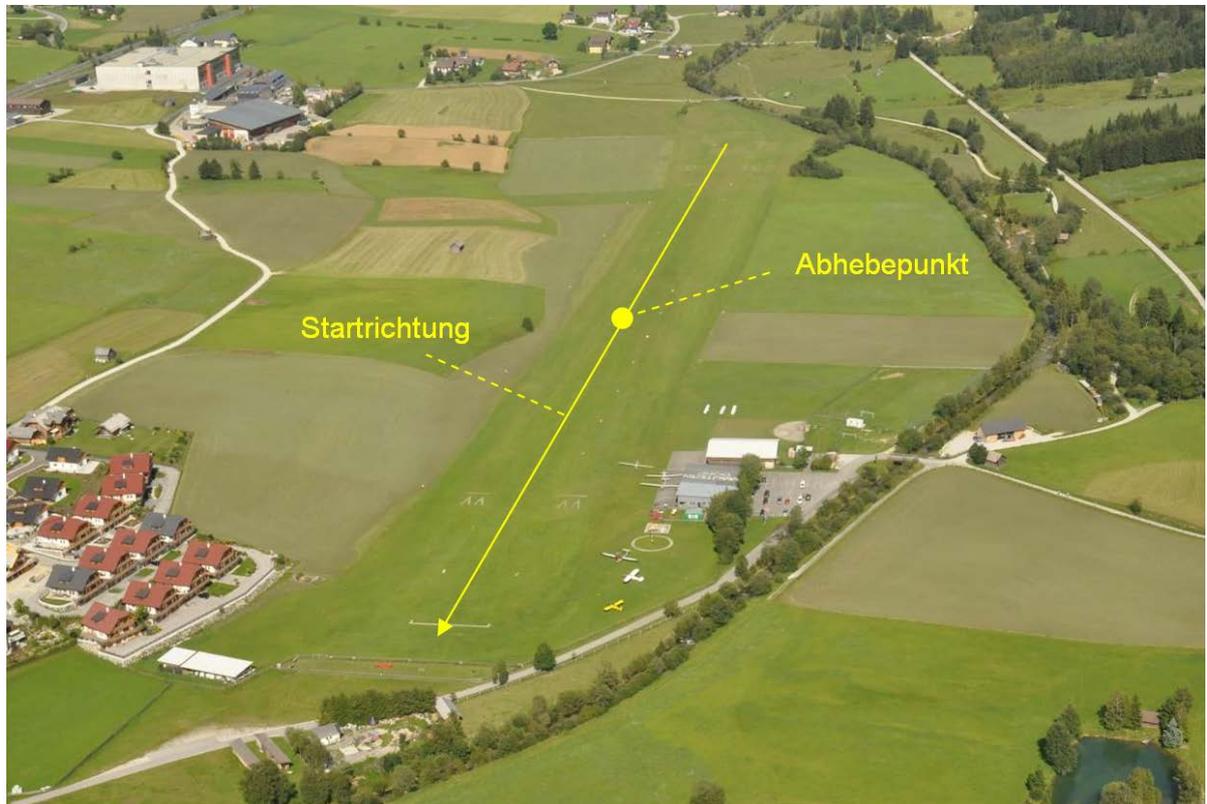
Der Flugplatz Mauterndorf befindet sich auf einer Höhe 3642 ft / 1110 m MSL. Die Pistenlänge beträgt 820 m, die verfügbare Startstrecke für die Pistenrichtung 25 beträgt 700 m. Die erste Baumgruppe ist vom Anfang der Piste 25 ca. 875 m entfernt. Die Graspiste befand sich am Tag nach dem Flugunfall in guten Zustand, die Höhe des Grases betrug durchschnittlich 6 cm.

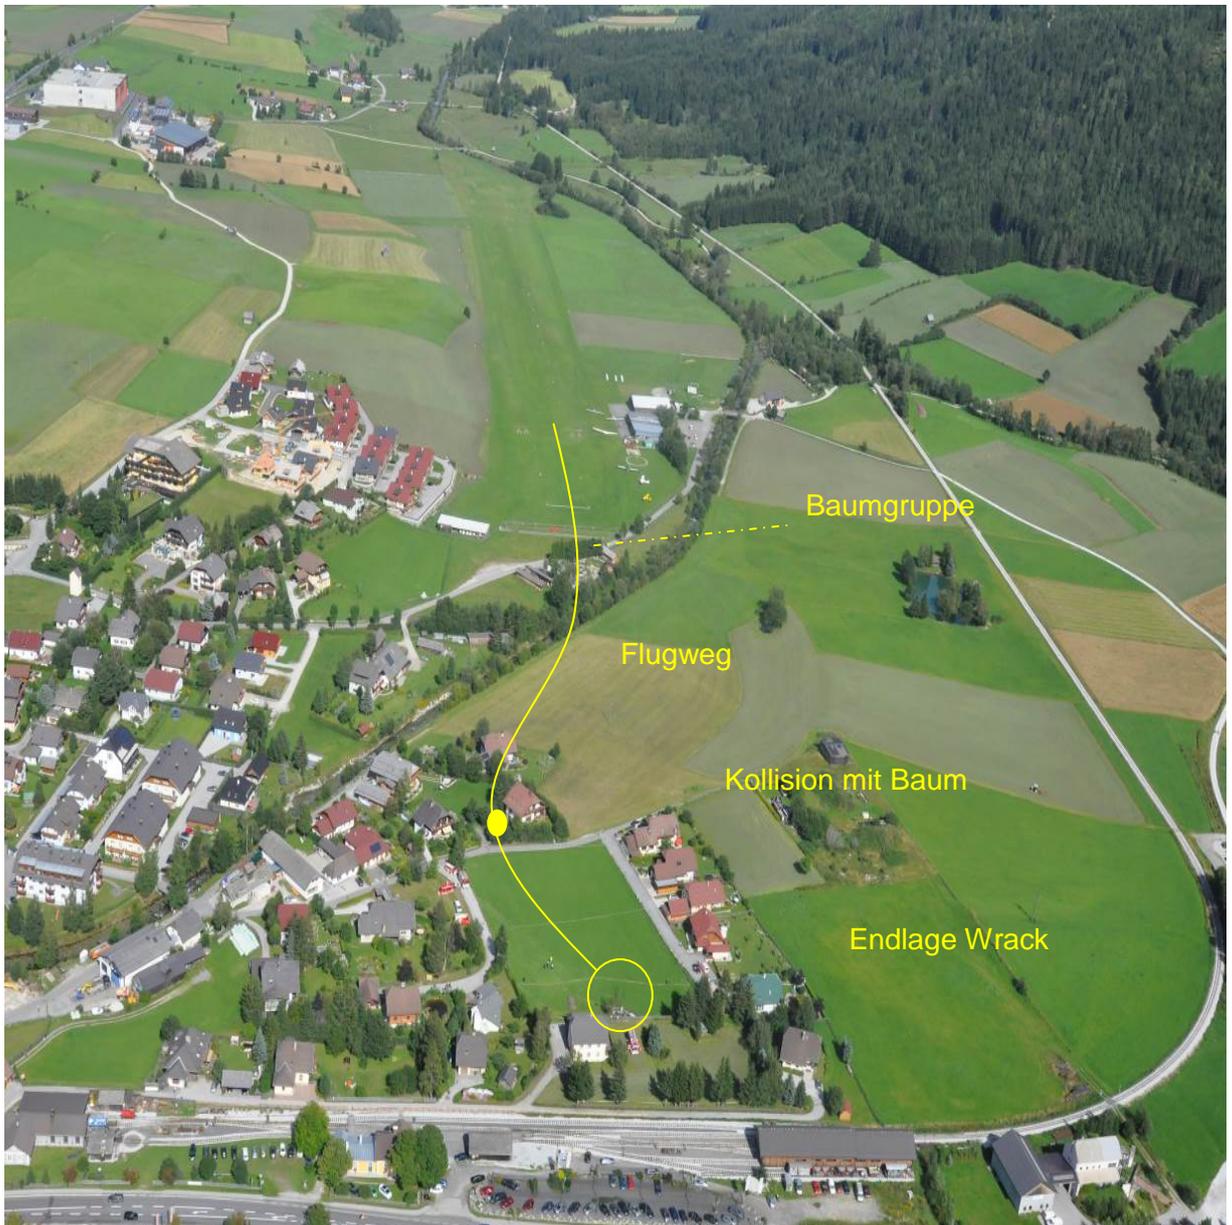
Die Unfallstelle befand sich ca.400 m in südwestlicher Richtung von der Pistenschwelle 07 entfernt.

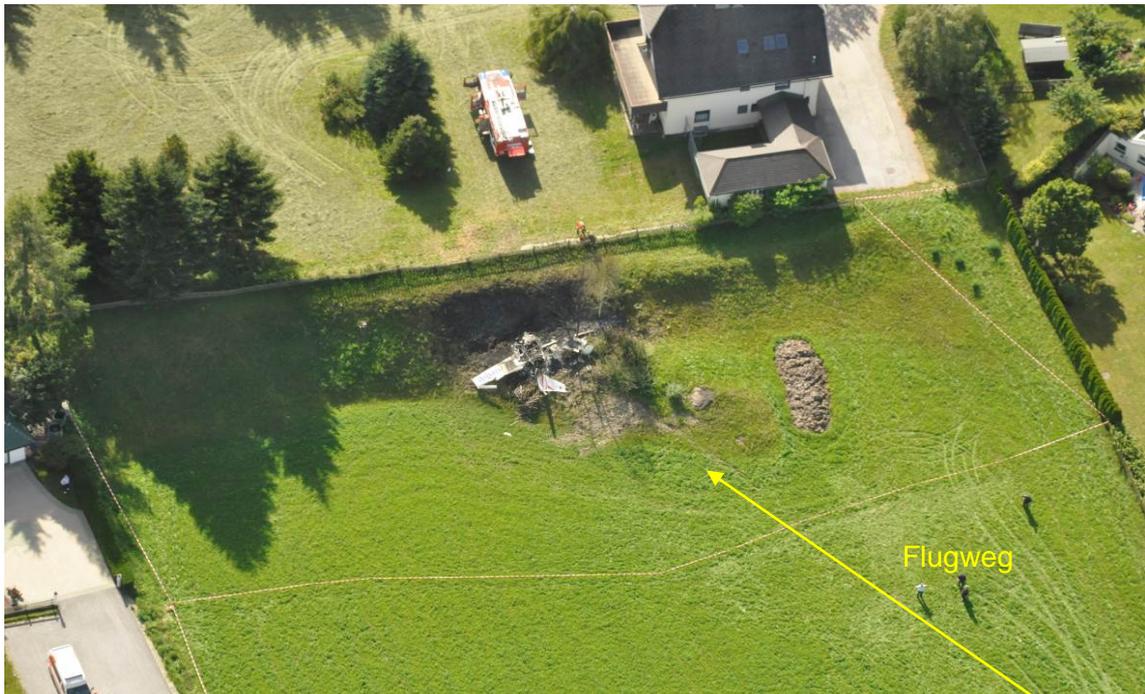
Ansicht der Absturzstelle von oben nach der Baumberührung.

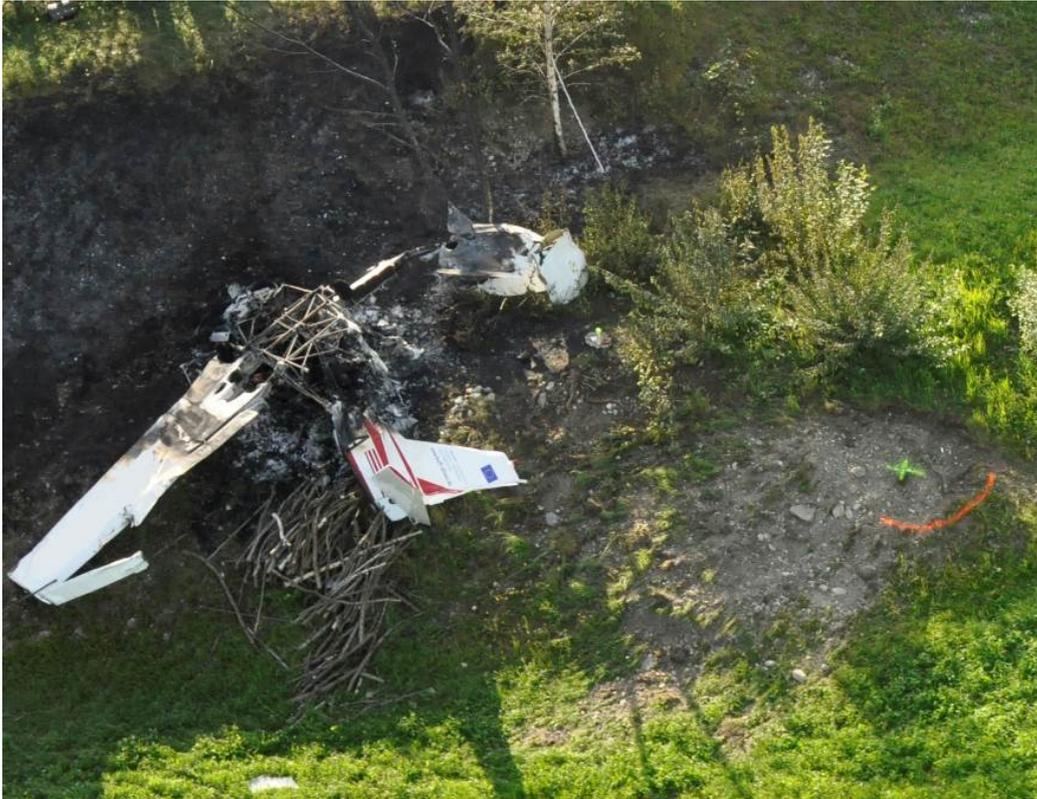
- Das Luftfahrzeug kam verkehrt in südwestlicher Ausrichtung an einem Hang westlich vom Flugplatz Mauterndorf zu liegen und begann sofort zu brennen.
- Der Motor samt Propeller blieben mechanisch mit dem Rumpf verbunden, wurden aber durch das Feuer thermisch schwer beschädigt.
- Das Cockpit und die Mitte der Luftfahrzeugzelle brannten bis auf den Stahlrohrrahmen ab.
- Das Fahrwerk wurde als eingefahren vorgefunden.
- Das Seitenleitwerk sowie das Höhenleitwerk waren vom Luftfahrzeugrumpf separiert.
- Das rechte Höhenleitwerk wurde unter dem linken Flügelende vorgefunden, das linke Höhenleitwerk zeigte jedoch nur punktuelle Beschädigungen.
- Die Hinterkante des Seitenruders war stark deformiert. Alle Wrackteile waren in einem kleinen Radius von ca. 15 Metern zu finden.

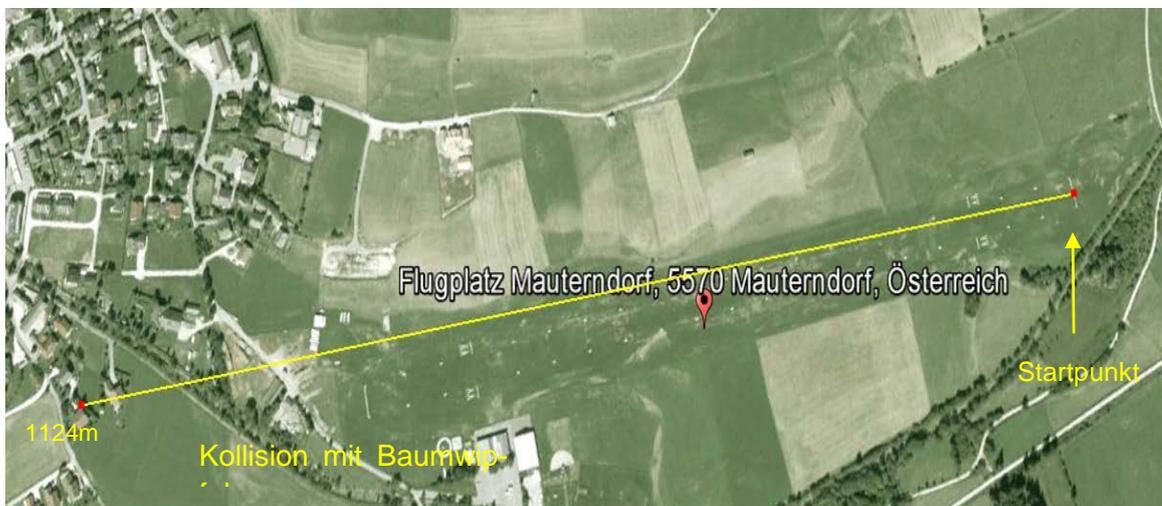
Die nachstehende Abbildung zeigt die Entfernung von ca. 1124 m vom Anfang der Piste 25 bis zum ersten Kontakt mit einem Baumwipfel mit einer Höhe von ca. 12,50 m (+/- 1,00 m). Daraus ist zu erkennen, dass das Luftfahrzeug bei einer Startstrecke von 1124 m eine Höhe über Grund von ca. 12,50 m (+/-1,00 m) gehabt hat.

Vorzeitiges Einfahren der Klappen und des Fahrwerks vor Hindernissen in Verbindung mit einem hohen Anstellwinkel und einem daraus resultierenden Geschwindigkeitsverlust, wodurch das Luftfahrzeug in einen sogenannten Sackflug übergegangen ist.
