# Abschlussbericht

Unfall mit dem Motorsegler der Type HB 23/2400 „Scanliner“,  
am 14.08.2011, um ca. 11:05 Uhr UTC am Flugplatz Ferlach-Glainach (LOKG),  
A-9170, Ferlach, Kärnten  
GZ.: 2024-0.101.744

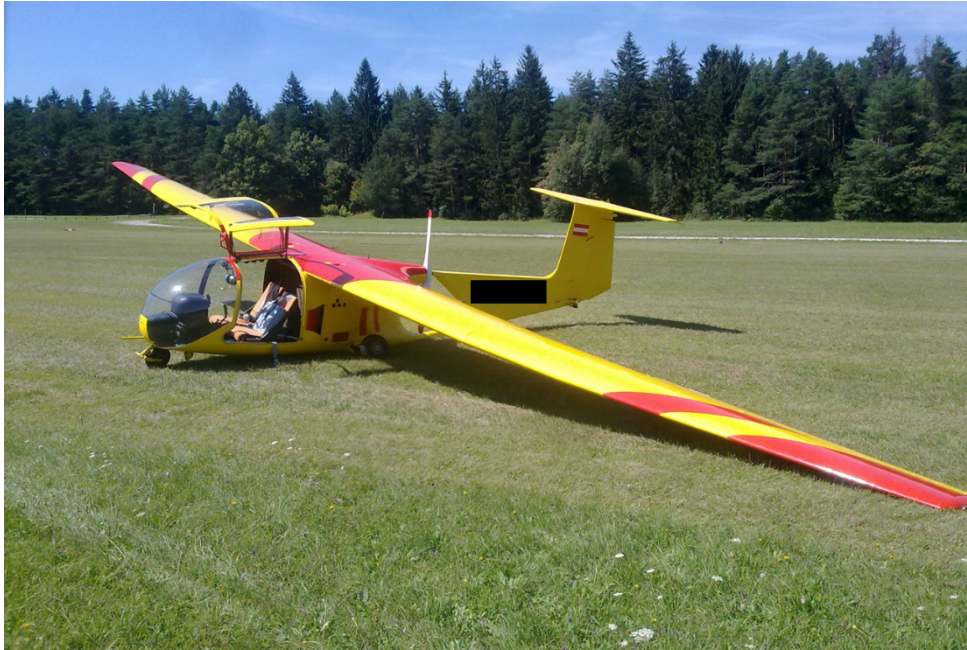
Bei der harten Landung wurden das Hauptfahrwerk sowie das Bugrad beschädigt. Der Motorsegler verließ nach der Landung mit eigener Antriebskraft die Piste und rollte in Richtung Abstellfläche. Kurz nach Verlassen der Piste knickte das linke Hauptfahrwerk vollständig ein und der linke Flügel berührte den Boden. Personen kamen nicht zu Schaden.

Abbildung 1 Motorsegler in Endlage

Die Zelle und die Tragflächen blieben intakt. Eine Übersicht ist in Abbildung 1 dargestellt.

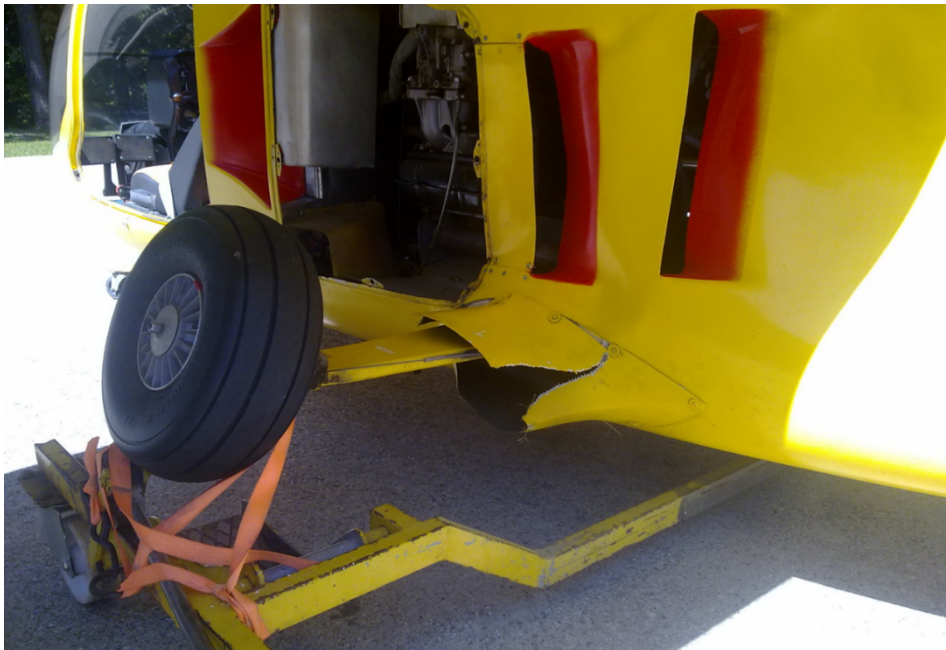
Das linke Hauptfahrwerk und das Bugrad wurden erheblich beschädigt. Das rechte Hauptfahrwerk erlitt geringen Schaden.

#### Hauptfahrwerk links

- Stützstrebe verbogen
- Fahrwerksblatt gerissen/delaminiert
- Aufhängeplatte im Rumpf gerissen
- Stützrohre für Aufhängeplatte eingerissen/deformiert

Abbildung 2 Beschädigung des linken Hauptfahrwerks

Eine Masse über der höchstzulässigen Flugmasse stellt speziell bei einer harten Landung eine deutliche Zusatzbelastung für das Fahrwerk dar. Daher ist davon auszugehen, dass die Überladung zum Zeitpunkt der harten Landung zur Überlastung des Fahrwerks beigetragen hat.

- Beschädigung und tlw. Einknicken des Fahrwerks infolge einer harten Landung, welche auf eine ungünstige Einteilung des Abfangbogens zurückzuführen ist.
