## UNTERSUCHUNGSBERICHT

### FLUGUNFALL MIT DEM Motorsegler der Type DG-400

am 03. April 2016  
um 13:15 Uhr UTC in  
9651 St. Jakob im Lesachtal "Auf der  
Mussen", Kärnten

GZ. BMVIT-85.236/0004-IV/BAV/UUB/LF/2017

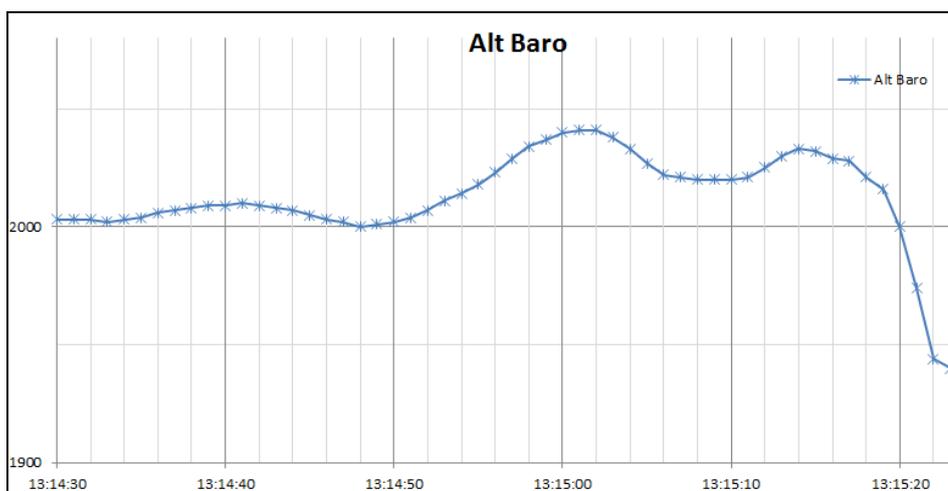
Bild 5: Barometrischer Höhenverlauf (Nano), höhenkorrigiert

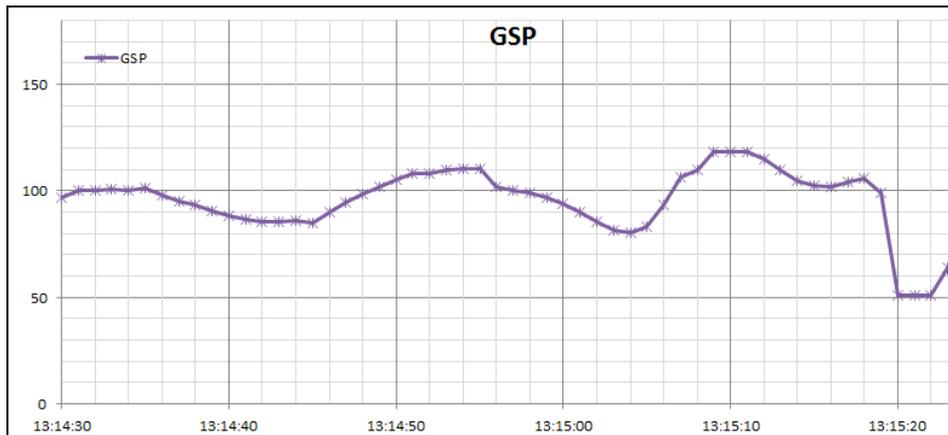
Bild 6: Errechnete Geschwindigkeit über Grund (Nano)

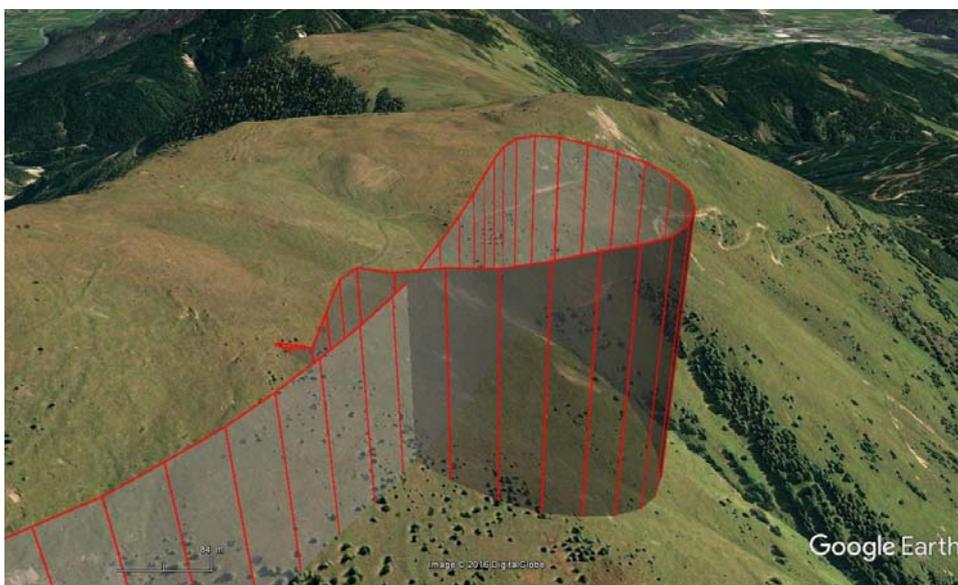
Bild 7: Flugverlauf innerhalb der letzten Minute vor dem Absturz (Nano), höhenkorrigiert.

In der letzten Flugphase flog der Pilot zunächst entlang des Hanges, ca. quer zum anströmenden Wind. Anschließend kurvte er vom Hang weg und entgegen dem anströmenden Wind. Er drehte anschließend weiter, direkt auf den Hang zu. Dabei befand er sich zunächst ca. 20 m höher als der vor ihm liegende Berggrat. Dabei reduzierte sich die Fluggeschwindigkeit bis zum Strömungsabriss. Es folgte ein plötzliches Abkippen, welches wahrscheinlich über rechts erfolgte. Auf Grund der geringen Höhe über Grund konnte der Pilot die Kontrolle über das Luftfahrzeug vor

dem Aufschlag auf dem Boden nicht mehr herstellen. Die Reduzierung der Fluggeschwindigkeit bei der Annäherung an den Berggrat wurde wahrscheinlich durch zwei Faktoren begünstigt: Erstens durch die annähernd gleiche Flughöhe in Bezug auf die Grathöhe, die ein instinktives Ziehen am Höhenruder bewirkt haben könnte und zweitens die deutliche Rückenwindkomponente, die die Geschwindigkeit über Grund erhöhte und damit das Erkennen einer Verringerung der Geschwindigkeit gegenüber der umgebenden Luft schwerer erkennbar machten. Ein weiterer Faktor könnte das Fehlen von sichtbaren Kontrasten durch den schneebedeckten Hang gewesen sein. Auf Grund des Sonnenstandes kann eine Blendung des Piloten zum Zeitpunkt des Kontrollverlustes ausgeschlossen werden.

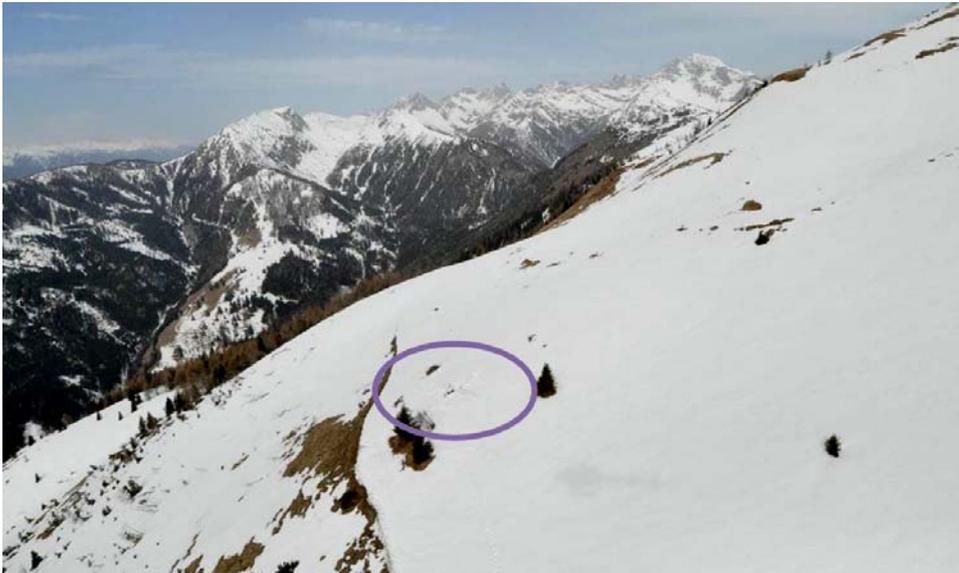
Bild 9: Luftbild der Absturzstelle. Blickrichtung Westen. Quelle: Polizei

Die Unfallstelle befand sich auf einem schneebedeckten, hochalpinen Hang oberhalb der Baumgrenze mit einer Neigung von etwa  $23^\circ$  auf einer Höhe von ca. 1940 m ü.d.M. Die Unfallstelle war für die Einsatzkräfte jahreszeitbedingt nur mit einem Helikopter erreichbar.

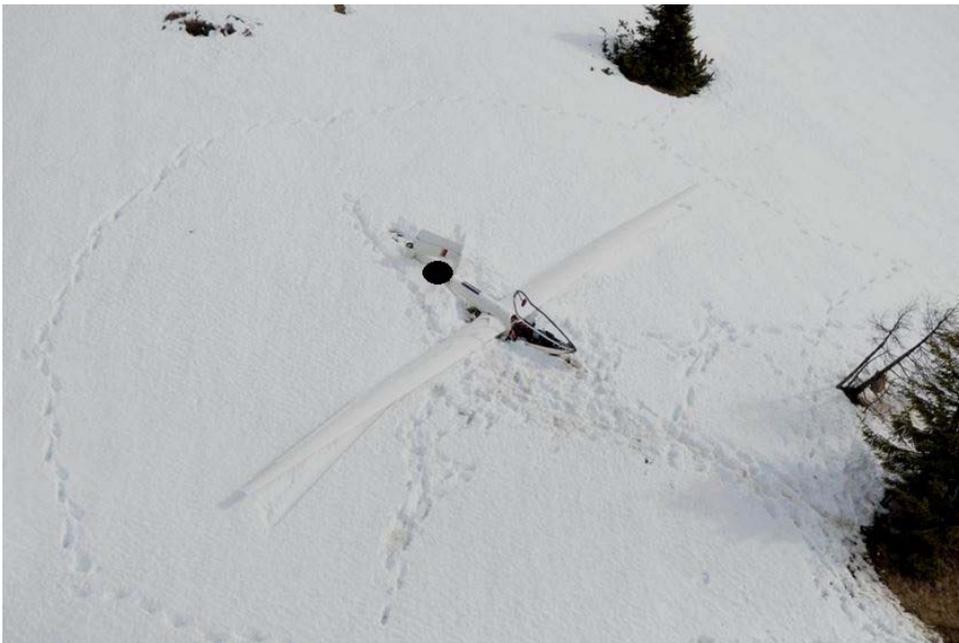
Bild 10: Luftbild der Absturzstelle, Nahaufnahme. Quelle: Polizei

Die Rumpfspitze prallte am Hang auf, durchdrang die Schneedecke und verursachte ein ca. 20 cm tiefes Loch im Erdboden. Am Bug des Luftfahrzeuges befanden sich aufschlagsbedingte Erdanhaftungen. Das Luftfahrzeug lag ca. in Richtung  $180^\circ$  mit

dem Bug hangabwärts. Im Schnee waren minimale Spuren einer Vorwärtsbewegung des Luftfahrzeuges während des Aufschlages sichtbar.

Sämtliche Teile des Luftfahrzeuges konnten an der Unfallstelle aufgefunden werden. Die einteilige Kabinenhaube war etwas geöffnet. Das Plexiglas der Kabinenhaube war zersplittert. Einzelne Teile wurden bis zu 28 m hangabwärts geschleudert aufgefunden.

Der Rumpfvorderteil war im Cockpitbereich links aufgerissen. Die Rumpfröhre war vor dem Leitwerk komplett gebrochen. Seitenleitwerk und Höhenleitwerk waren weitestgehend unbeschädigt. Die Tragflächen waren mit dem Rumpf verbunden. Die rechte Tragfläche war im Flügelwurzelbereich vorne, hinten und an der Oberfläche aufgeplatzt. Im Bereich links der Bremsklappe an der Oberseite der rechten Tragfläche waren zwei ca. 45° Risse in Richtung Rumpf. Soweit die aufgetretenen Beschädigungen es zuließen, ergab die Untersuchung der Steuerung und der Bedienungselemente keinerlei Hinweise auf vorbestandene technische Mängel. Der Pilot war angeschnallt. Die Verankerung der Becken- und Schultergurte und die Gurte waren unbeschädigt. Ein Mobiltelefon lag am rechten Oberschenkel des Piloten. Der Handgriff für das Fahrwerk war in der vorderen Position verriegelt (= Fahrwerk ausgefahren), das Fahrwerk war ausgefahren. Die Wölbklappensteuerung (schwarzer Handgriff) war zwischen den Rasten +4 ° und +6 ° nicht eingerastet. Der Bremsklappenhebel (blauer Handgriff) war in der vorderen Stellung. Der barometrische Höhenmesser zeigte eine Höhe von 1,94 km bei einem eingestellten QNH von 1017 hPa. Das Zander-Anzeigegerät zeigte eine Höhe von 1864 m ü.d.M. an. Am Funkgerät war die Frequenz 123,42 Mhz eingestellt. Das Klapptriebwerk war eingefahren, der Zündschalter war in der ausgeschalteten Position. Das Treibstoffventil war in der offenen Position. Der Schalter Avionik+Engine/Av war in der Position Av (nur Segelfluginstrumente). Im Tank befanden sich 2 – 3 Liter Treibstoff, der Tank war unbeschädigt. Ein Exemplar des Handbuches „SIP–Soaring Information Publication“ lag im Cockpit. Im Cockpit wurden Blister des Medikamentes Neo-Emedyl (Reisekrankheitstabletten) aufgefunden. Insgesamt waren vier Tabletten entnommen. Es waren zwei Wasserflaschen an Bord, eine davon war nicht ganz voll. Weiters fand sich unangetasteter Traubenzucker.
