Flugunfalluntersuchungsstelle im Bundesministerium für Verkehr, Innovation und Technologie

GZ. 85.061/1-FUS/2004

Vereinfachter Untersuchungsbericht
Flugunfall
mit dem
Heißluftballon Type Cameron A105
am 13. August 2003
im Gmdegeb. Furth, NÖ.

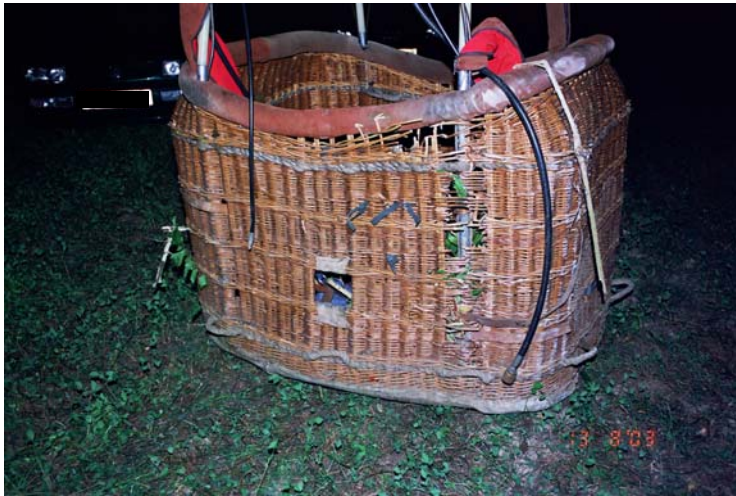
Der Brennerrahmen war gebrochen, sämtliche Ventile waren beweglich, eine Funktionsprüfung wurde nicht durchgeführt. Bei den im Korb mitgeführten Gastanks handelte sich um Masterflaschen mit Flüssig- und Gasentnahme. Ein Tank war leer, einer teilgefüllt (Bruttogewicht ca. 40 kg) und einer voll. Alle Flaschenventile waren geschlossen. Der teilgefüllte Tank wies zahlreiche Dellen und Beschädigungen auf. Die Lederriemen, mit denen die Tanks im Korb festgemacht wurden, wiesen starke Gebrauchsspuren auf. Drei Riemen waren beim Unfall zur Gänze abgerissen, bei zwei Gurten war der Dorn der Gurtschnalle zum Riemenrand durchgerissen. Beim Eintreffen des Untersuchungspersonals an der Unfallstelle waren

die Tanks bereits abgeschlossen und aus dem Korb entfernt, sodass eine Zuordnung nicht mehr möglich war.

Der Korb wies an der wegen des Einstiegslochs üblicherweise rechten Schmalseite weiße Farbauftragungen sowie Abschürfungen auf. Ohne detaillierte Untersuchung wurde davon ausgegangen, dass diese Farbe der Außenmauer der Tischlerei zuzuordnen ist. Entlang der zwischen Einstieg und aufgeschürfter Seitenwand verlaufenden Korbtrageseile war das Weidengeflecht nahezu bis zum Boden durch-

- Bezüglich der Gastankbefestigung sollte eine Regelung ähnlich der LTA 46 (Lebenszeitbegrenzung) oder die Einführung von festgelegten Verschleißgrenzen erwogen werden.
- Aufgrund der Eigenheiten der Ballonfahrt sollte von der Beförderung schwangerer Passagierinnen Abstand genommen werden. Bei Beförderungsunternehmen sollte dies im Flugbetriebshandbuch geregelt werden.
