GZ. 85.015/5-FUS/2003

Vereinfachter Untersuchungsbericht

Flugunfall mit dem
Ultraleichtflugzeug Type Ikarus C42
am 23. April 2001
im Gemeindegebiet Gössendorf bei
Graz, Steiermark

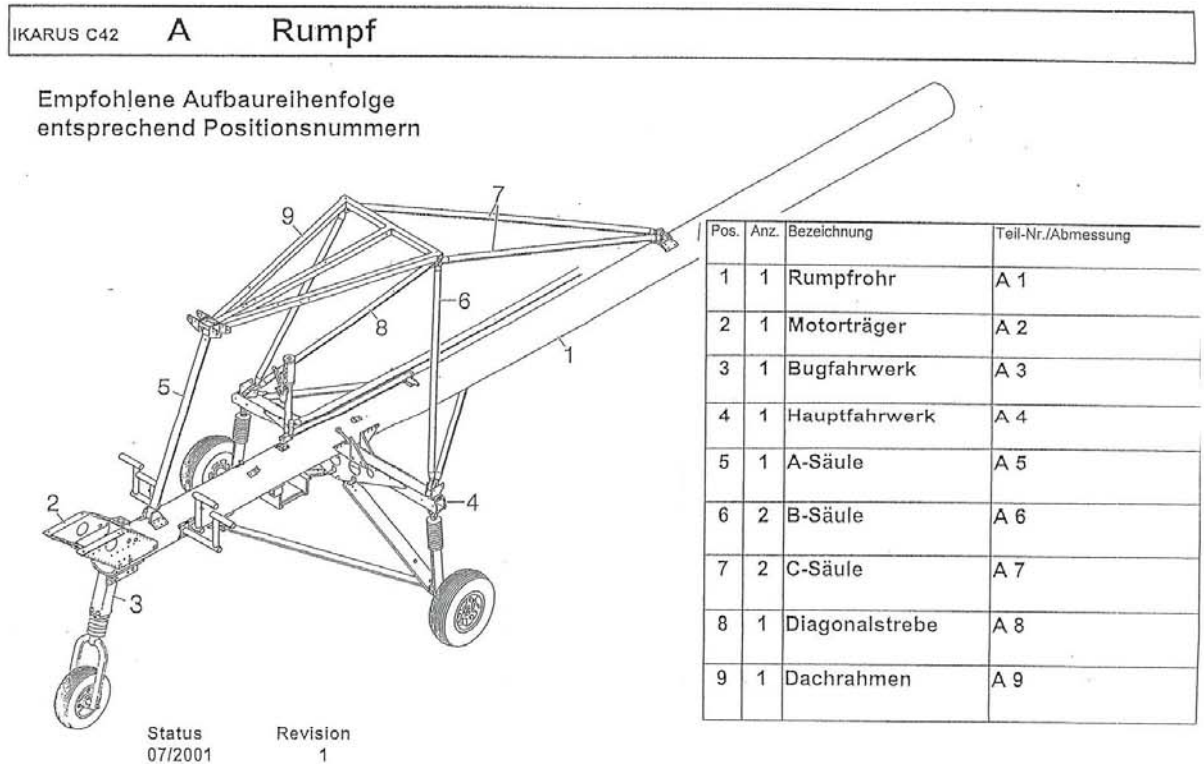
Abb. 1 und 2

Die Fußraste war am rechten Rand eingedrückt. Durch Verformung des Rumpfrohrs ragte der in Höhe des vorderen Pedalanschlages auf der Rumpfrohrerseite angebrachte Anschlußbeschlag der A-Säule des Rumpfgerüsts in den Pedalweg (vgl. Abb. 1).

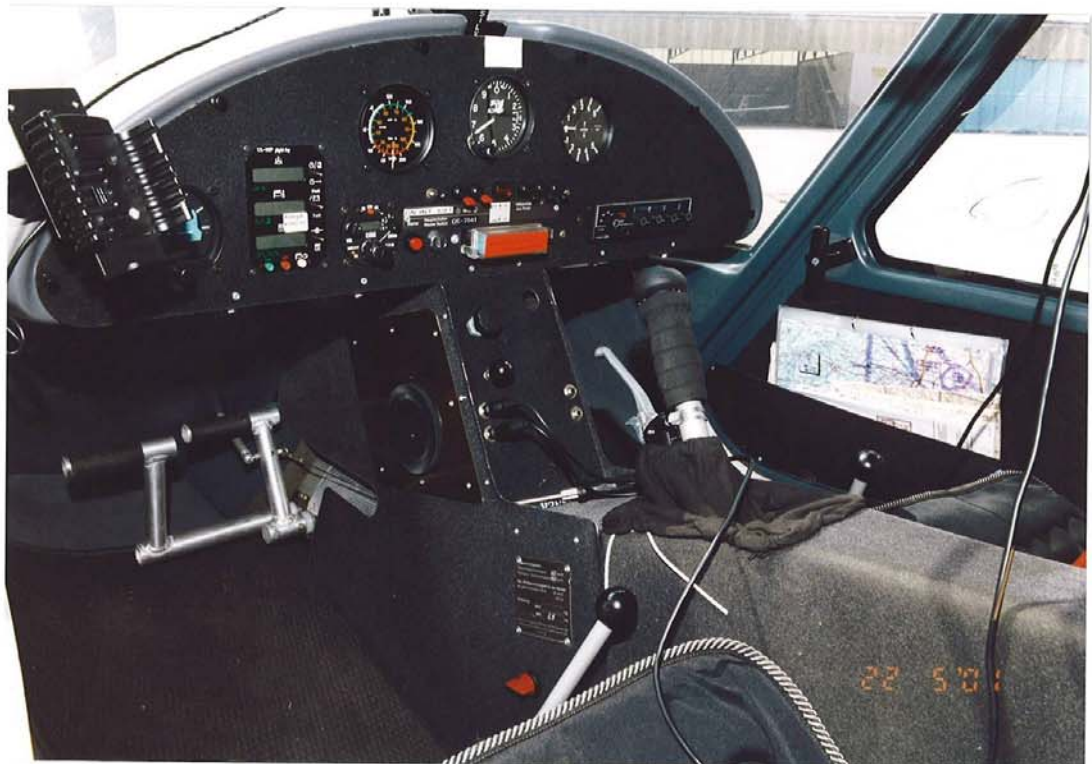
Die Pedale befinden sich nicht in der Sitzsymmetrieebene sondern sind zum Rumpfrohr hin versetzt. Sie verfügen über keine Randscheiben bzw. Schlaufen auf den Fußrasten. Eine der Sitzsymmetrieebene entsprechende Beinstellung kann dazu führen, dass der dem Rumpfrohr benachbarte Fuß auf beide Pedale gleichzeitig gesetzt wird, welche in Nullstellung einen nur wenige Millimeter messenden Spalt bilden. Wird danach Druck auf die Pedale ausgeübt, sind die Pedale in Nullstellung blockiert. Aufgrund der dabei angewinkelten Beinstellung ist ein Überdrücken von der gegenüberliegenden Sitzposition aus leichter möglich, als bei vollständig ausgetretenem Pedal, wenn das belastete Bein durchgestreckt ist. Weiters kann der nicht belastete Fuß unter das nicht ausgetretene Pedal geraten (siehe Abb. 2).

Der zentrale Steuerknüppel des ULs ist im Gegensatz zu den von Pilot B bisher geflogenen Luftfahrzeugmustern nicht mittig vor dem Piloten sondern seitlich angeordnet (siehe Abb. 2). Unpräzise Steuerbewegungen in der Umstellungsphase können durch Überlagerung zu ungewollten und daher unerwarteten Längs- und Querneigungsänderungen führen. Zur Vergrößerung der Querneigung nach rechts und/oder zur Verringerung des Anstellwinkels muss der links sitzende Pilot den Steuerknüppel jeweils von sich wegbewegen. In Rechtskurven mit großer Querneigung erfordert der Ikarus C42 Steuerbewegungen in entgegengesetzter Richtung (mit gezogenem Höhenruder Flugzeugnase am Horizont halten, mit Querruderausschlag nach links abstützen).

1. Um Abgleiten bzw. Fehlpositionieren der FüÙe auf den Pedalen vorzubeugen, sollten Fußrasten zusätzlich zum Antirutschbelag mit Randscheiben oder Schlaufen versehen werden.

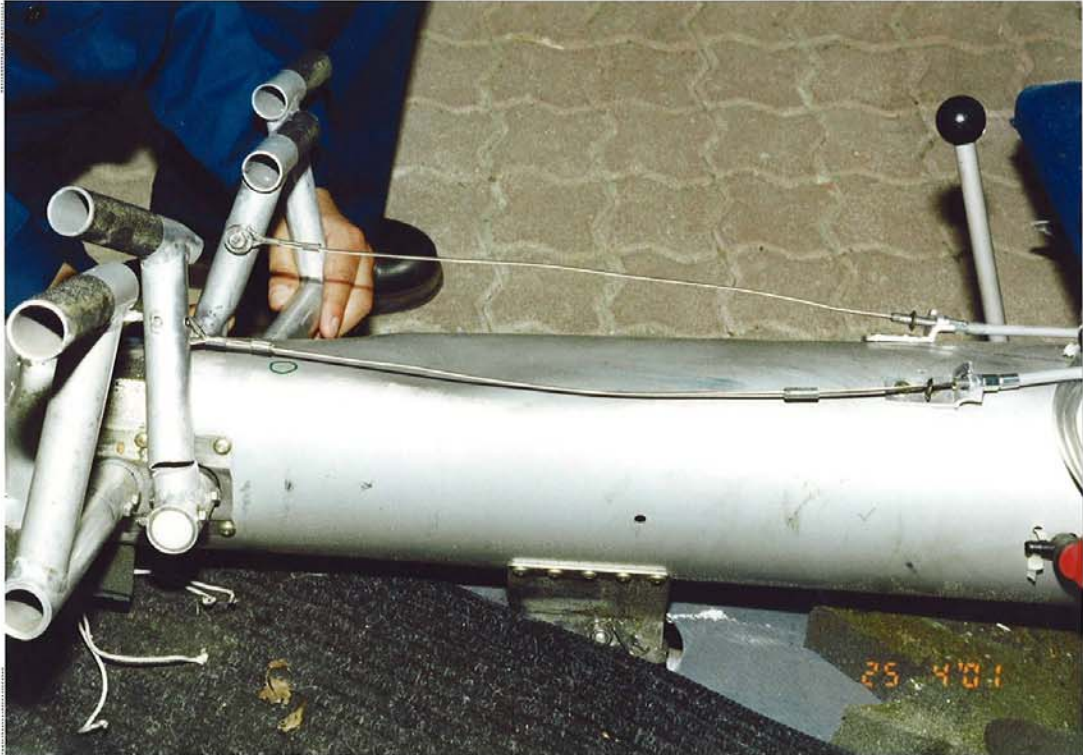
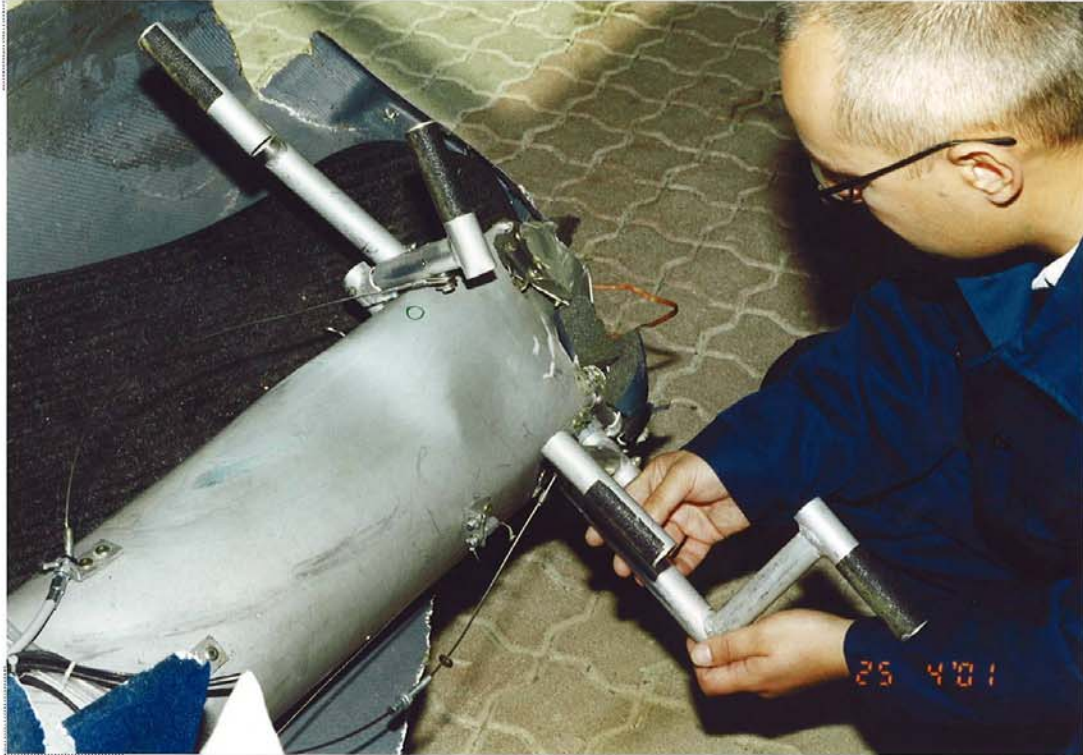
Abb. 3 und 4

Am linken Sitz (Pilot B) und am rechten Sitz (Pilot A) war jeweils das rechte Pedal zur Seitenruder- und Bugradsteuerung gebrochen; die linken Pedale waren kraftschlüssig miteinander verbunden. Das rechte Pedal von Pilot B und das linke Pedal von Pilot A waren über Steuerseile kraftschlüssig und sinnrichtig mit dem Seitenrudernanlenkhebel verbunden. Beide Steuerseile waren am Austritt aus den Seilführungen ohne sichtbaren Verschleiß. Die Seilspannschrauben waren nach hinten aus den Verankerungen auf der Rumpfröhre gerissen (siehe Abb. 3 bis 8).

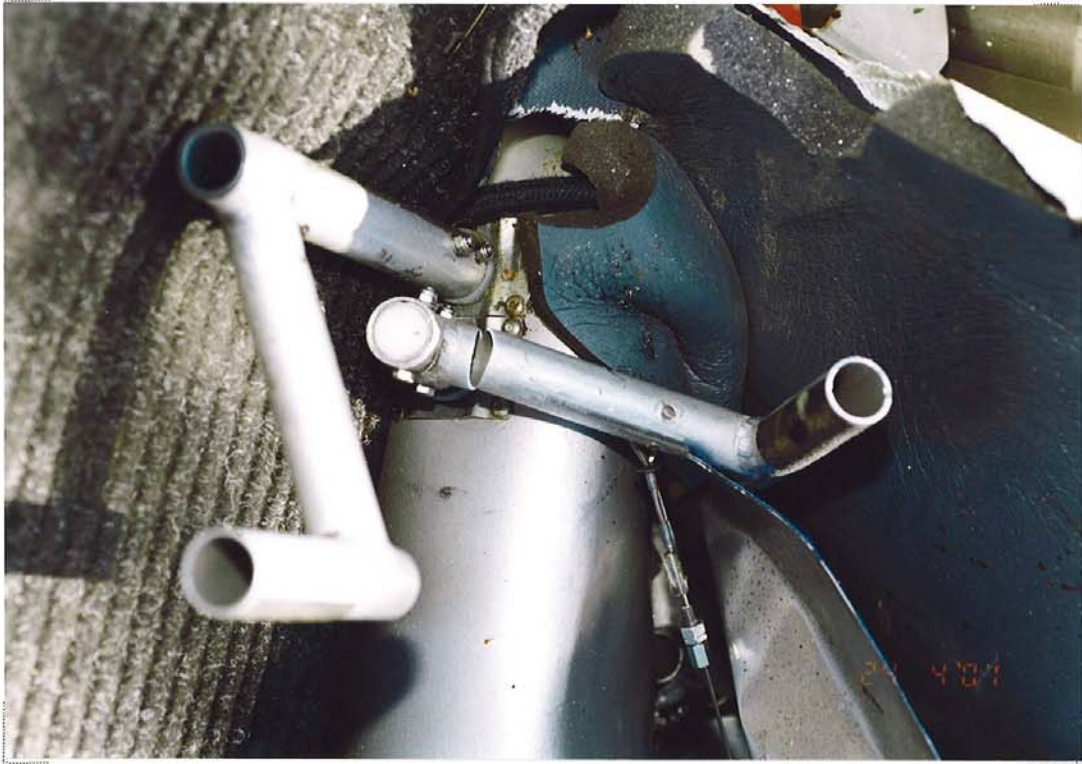
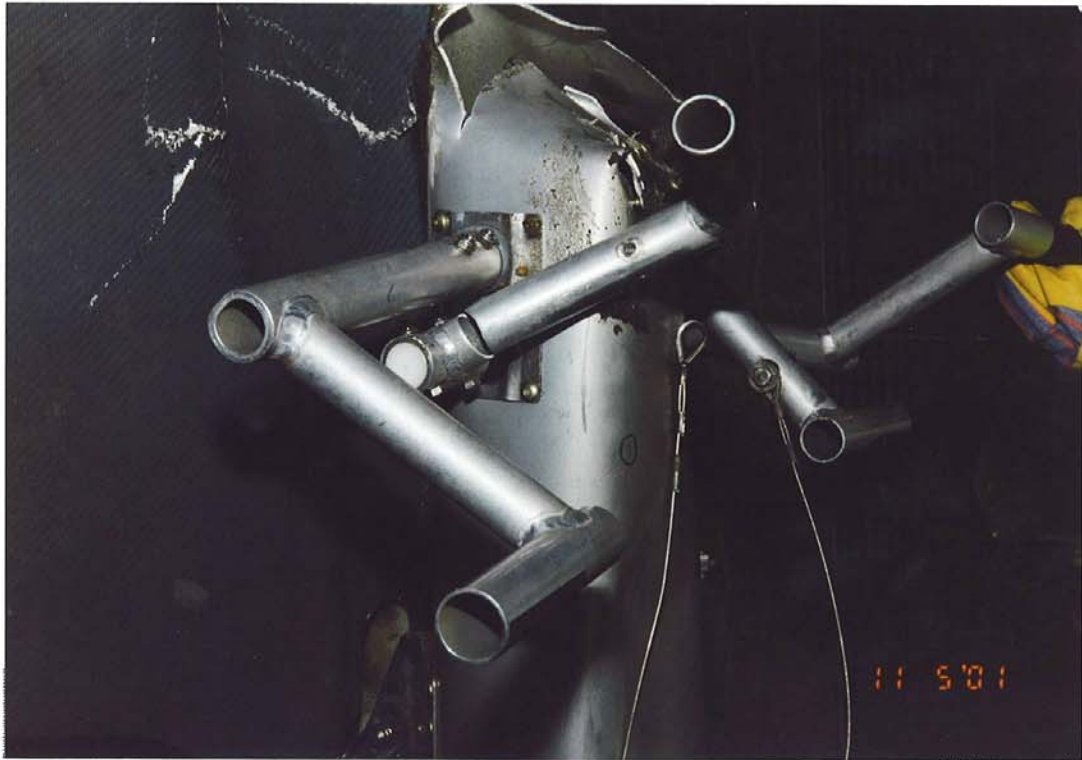
Abb. 5 und 6

Auf den Pedalen von Pilot B waren keine einander zuordenbare Berührspuren nachweisbar. Das linke Pedal war intakt; die Fußraste war um die Strebe geringfügig nach vorne verdreht. Das rechte Pedal wies am unteren Ende der Strebe einen umlaufenden und nach links geöffneten Anriss auf. Die Fußraste war um die Strebe nach vorne verdreht; der Verdrehwinkel war größer als am linken Pedal (siehe Abb. 3 und 4). Die umlaufende Kehlnaht zwischen Strebe und Pedalachse wies im linken, hinteren Quadranten ebenfalls einen Anriss auf. Fußraste und Strebe waren nach rechts gebogen. Die Strebe berührte die verformte Rumpfrohrerseite, wo eine dem Pedalweg entsprechende Abriebspur sichtbar war, welche nach hinten bis zu einem vom pedalseitigen Seitenruderseilanschluss stammenden Abdruck verlief (siehe Abb. 5 und 6).
