## **ENTGLEISUNG DES ZUGES 3225**

**am 3. Juli 2009**

**Österreichische Bundesbahnen  
Strecke 25201  
Bf Sattledt**

**BUNDESANSTALT FÜR VERKEHR**  
**Unfalluntersuchungsstelle des Bundes**  
**Fachbereich Schiene**  
**Untersuchungsbericht**

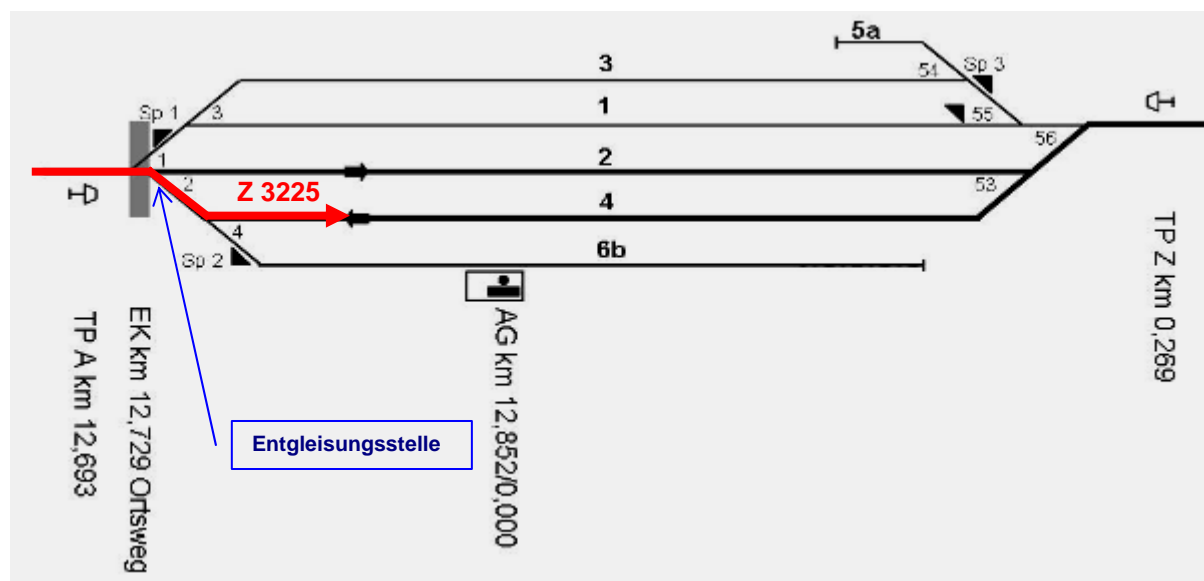
Abb. 1 Lageskizze des Bf Sattledt aus Bsb

Die Kilometrierung des Aufnahmegebäudes (AG) km 12,852/0,000 laut Bsb entspricht nicht der Kilometrierung des VzG.

Die Abkürzung für das Signal „TRAPEZTAFEL“ in der Bsb „TP“ entspricht nicht der Abkürzung gemäß Handbuch VzG, Punkt 6.1.1 „TT“

Punkt	Sicherheitsempfehlung	richtet sich an
17.1	Richtigstellung der betrieblichen Unterlagen (Bsb) wie Kilometrierung, regelwerkskonforme Bezeichnung der Signale, ...	IM
17.2	Überprüfung ob durch geeignete Maßnahmen ein unerlaubtes Betreten der Bahnanlagen, insbesondere des Gefahrenraums der Gleise verhindert werden kann.	Herr Landeshauptmann von Oberösterreich IM
17.3	Überprüfung ob die Kilometrierung der Strecke durchgehend erfolgen sollte.	Herr Landeshauptmann von Oberösterreich IM

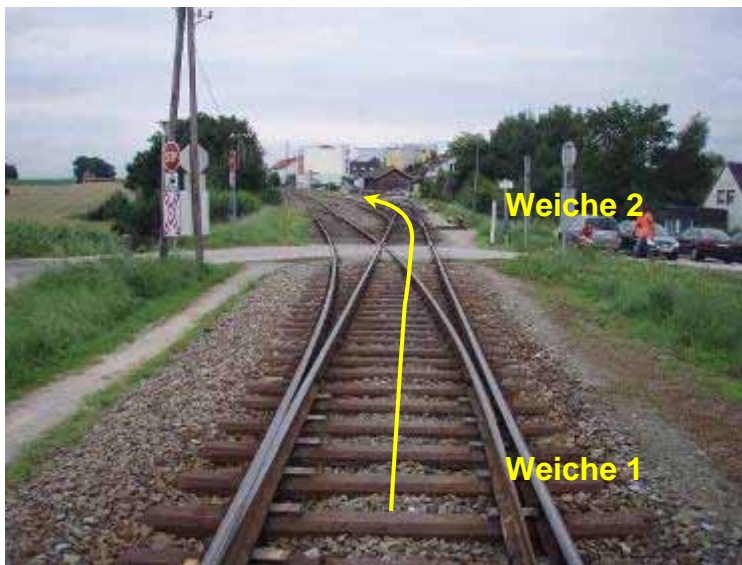
**Abb. 6** Vorgesehene Fahrstraße Z 3225

Z3225 sollte vom Signal „TT A“ über Weiche 1 „NACH RECHTS“ (gerade), Weiche 2 (Rückfallweiche) „NACH LINKS“ (in die Ablenkung) auf GI 2 einfahren.

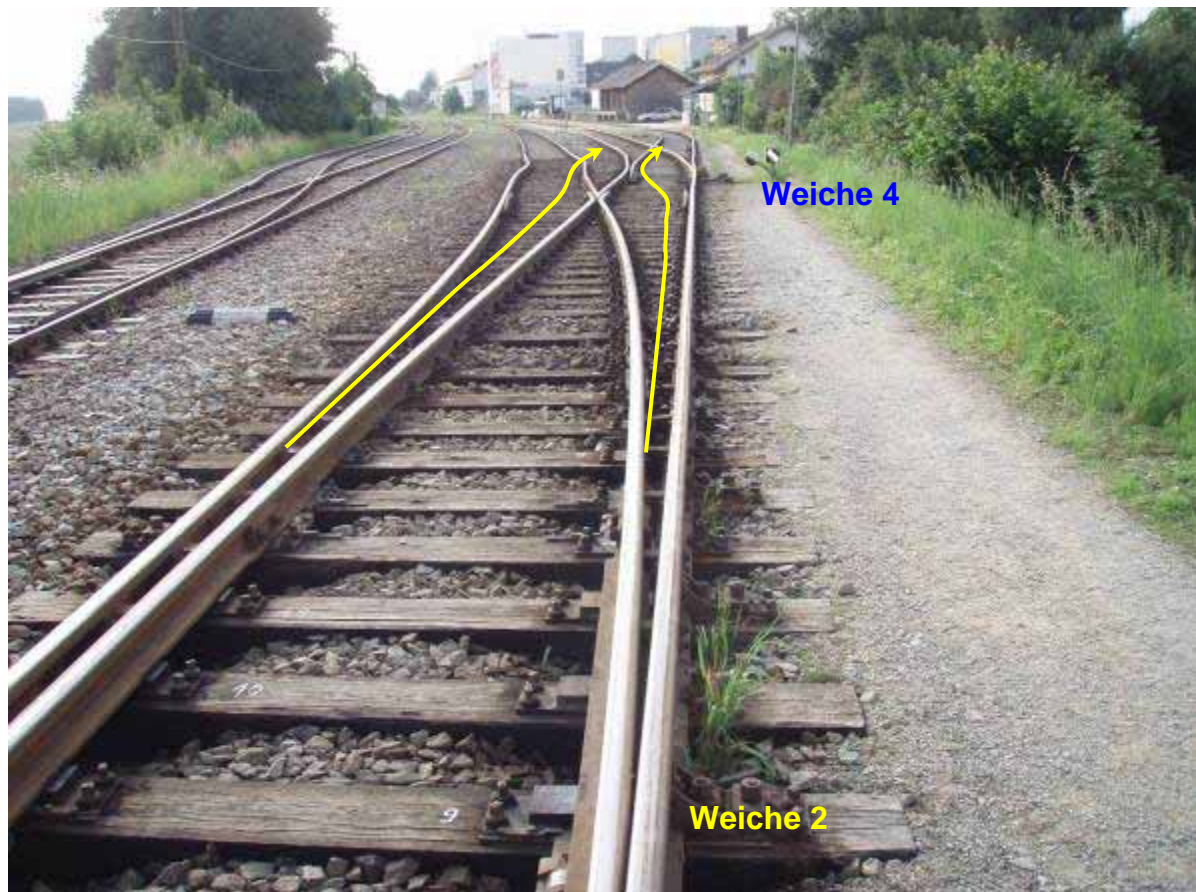
Abb. 7 Entgleisungsspuren nach Abbeförderung der entgleisten TW

Z 3225 beförderte mit 2 gekuppelten TW 5047 ca. zehn Reisende und fuhr aus Richtung Wels Hbf kommend auf Gleis 2 über Weiche 1 und Weiche 2 in den Bahnhof Sattledt ein. Im Bereich der in Fahrtrichtung rechten Zungen- und Backenschiene der Weiche 2 (Rückfallweiche) lagen von Unbekannten aufgelegte Steine. Beim Überfahren der Steine wurden die rechten Räder des vorlaufenden Drehgestells von der Schienoberkante abgehoben. In weiterer Folge wurden Steine zwischen der an die Backenschiene anliegenden Zungenschiene gepresst und diese durch die sich absenkenden Spurkränze der angehobenen Räder des vorlaufenden Drehgestells aufgeschnitten.

Dadurch fuhr das vorlaufende Drehgestell des führenden TW wie bei einer „Gabelfahrt“ zwischen Zungen- und Backenschiene entgleist weiter. 5047.071-5 entgleiste danach mit den Achsen des nachlaufenden Drehgestells und der vielfachgesteuerte TW 5047.063-2, mit beiden Achsen des in Fahrtrichtung vorlaufenden Drehgestelles.

Der führende TW 5047 071-2 kam im km 12,743 zum Stillstand.

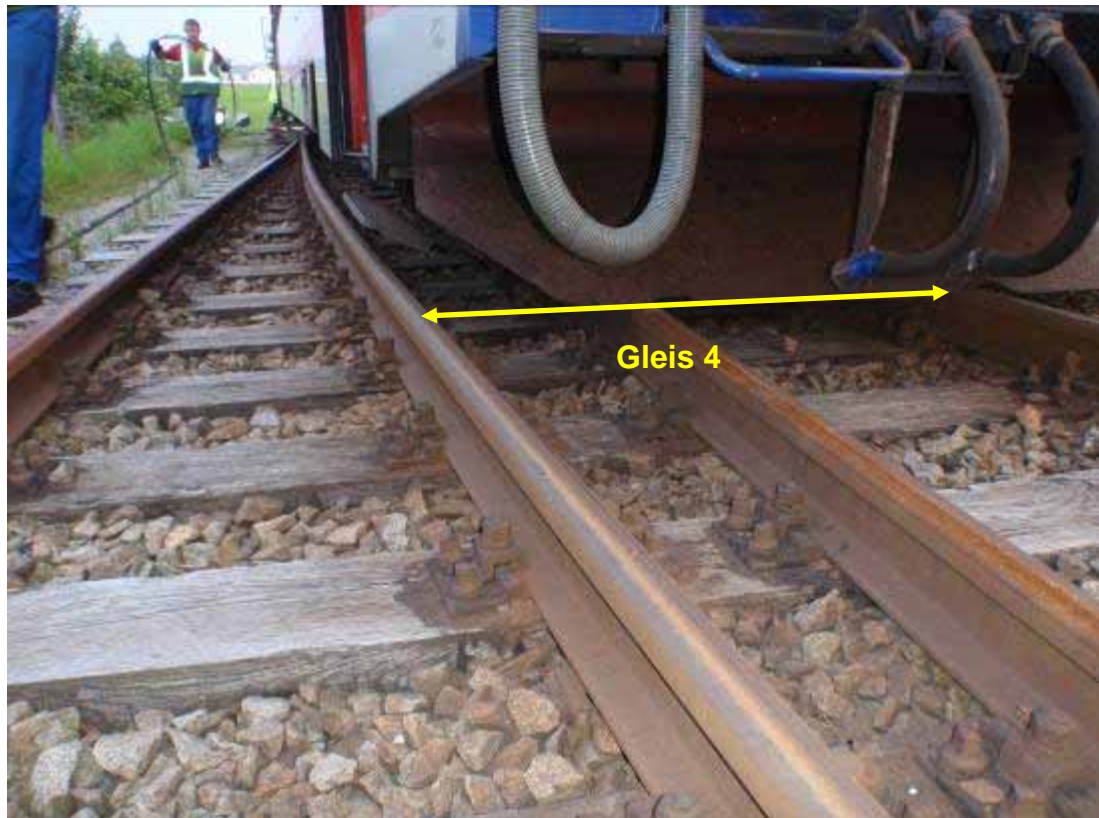
Der führende TW 5047.071-5 stand im Bereich der Weiche 4 mit den in Fahrtrichtung rechten Rädern des vorlaufenden Drehgestelles, zwischen den Schienen des Gleises 4 und mit den in Fahrtrichtung linken Rädern zwischen Gleis 2 und Gleis 4.

**Abb. 8 Entgleister TW, Bild vom Folgetag vorm Eingleisen**

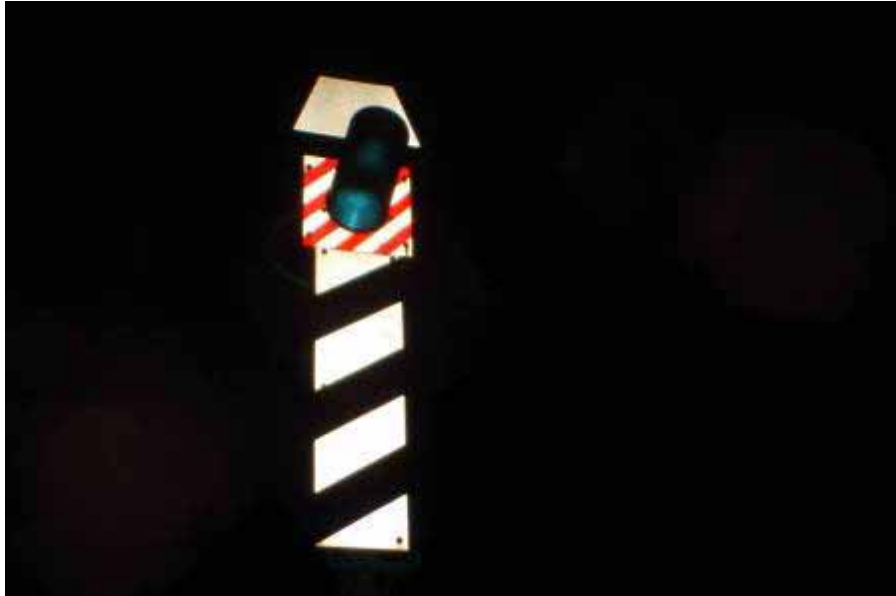
Das die Weiche 2 überwachende, am Signal „TT A“ angebrachte Signal „WÜS“ zeigte mit dem blauen Licht die Grundstellung aller gegen die Spitze befahrenen Rückfallweichen an.

**Abb. 9** Signal "WÜS" am Signal "TT A" Bf Sattledt

Der Tzfz gibt an, dass das Signal „WÜS“ am Signal „TT A“ geleuchtet hat. Diese Aussage wurde durch Überprüfungen bestätigt.

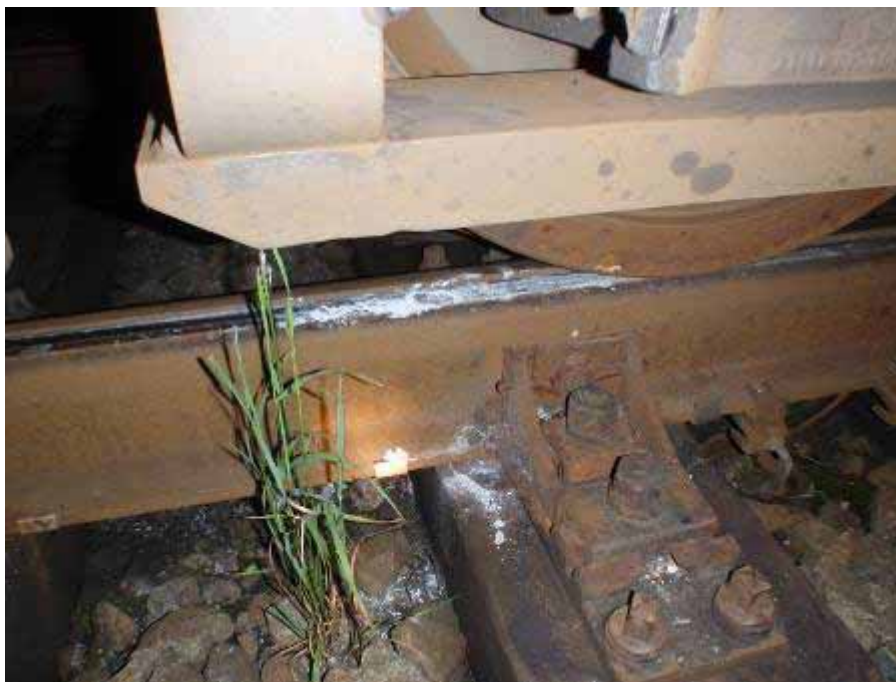
Am rechten Schienenstrang der Weiche 2, am Schienenkopf wurden zwischen den Rädern der Achsen des nachlaufenden Drehgestells des nachgereihten TW zermalmte Steine festgestellt.

**Abb. 10** Zermalmte Steine am rechten Schienenstrang der Weiche 2

Der auf dem rechten Schienenstrang der Weiche 2 vorgefundene Gesteinsmalm (sieben Räder haben bis zum Stillstand vom Z 3225 diese Stelle befahren) lässt mit an Sicherheit grenzender Wahrscheinlichkeit darauf schließen, dass es durch von Unbekannten aufgelegte Steine (Gleisschotter) zur Entgleisung der Achsen des vorlaufenden Drehgestells des führenden TW kam.

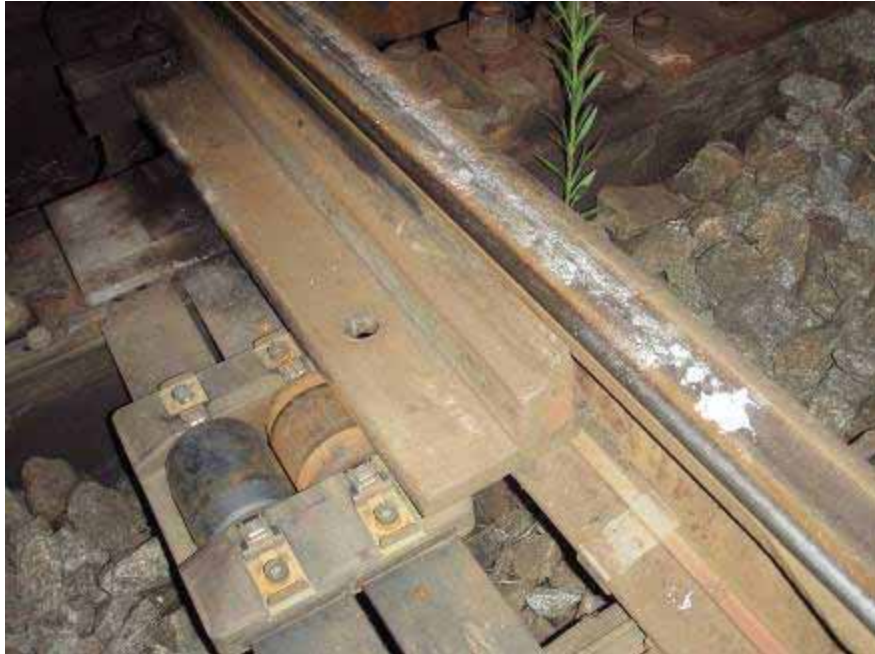
Bei der Untersuchung, wurden, am in Fahrtrichtung rechten Schienenstrang, auf den Schienenköpfen der Backenschiene und Zungenschiene ca. 15 cm vom Anfang der Zungenspitze bis ca. 2,2 m danach, Spuren von zermalmten Steinen festgestellt.

**Abb. 11 Rechter Schienstrang der Weiche 2 nach Entfernen des entgleisten TW**

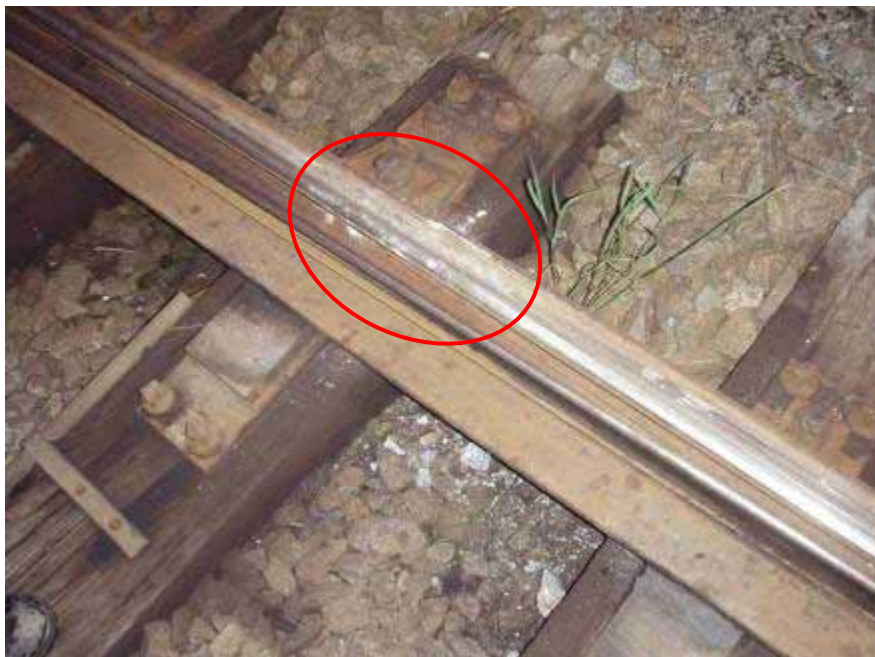
An zwei Stellen (1,8 m und 2,2 m von der Spitze der Weichenzunge entfernt) konnte man erkennen, dass Steine mit Gewalt zwischen Zungen- und Backenschiene gedrückt wurden.

**Abb. 12 Stein durch Gewalteinwirkung zwischen Zungen- und Backenschiene gedrückt**

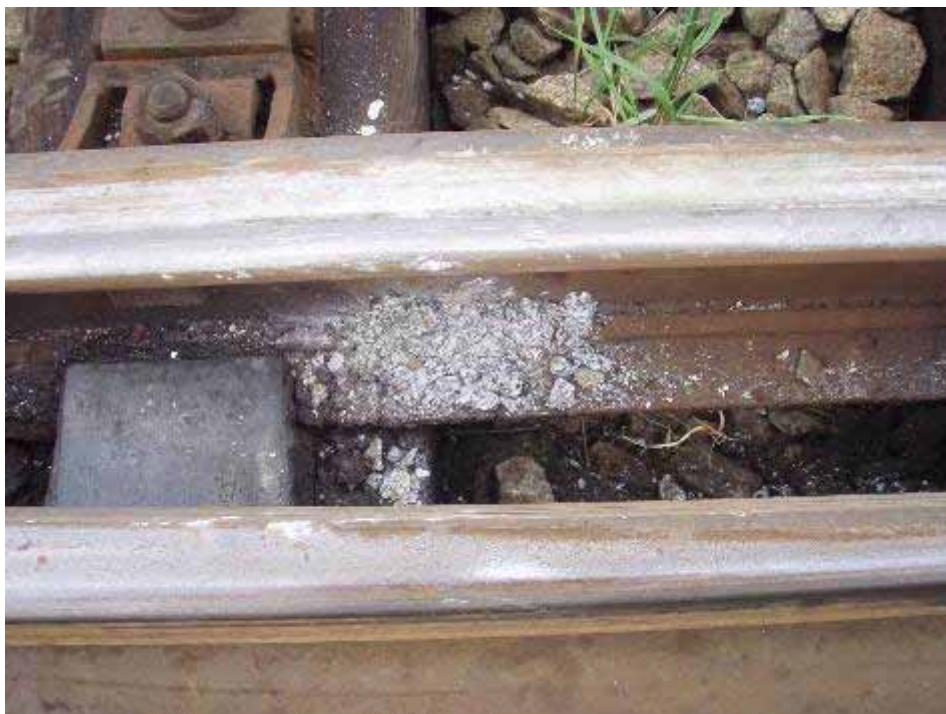
Am Schienenfuß der Backenschiene, zwischen Zungen- und Backenschiene lagen Häufchen mit zermalmten Steinen.

**Abb. 14 Zermalmte Steine am Fuß der Backenschiene**

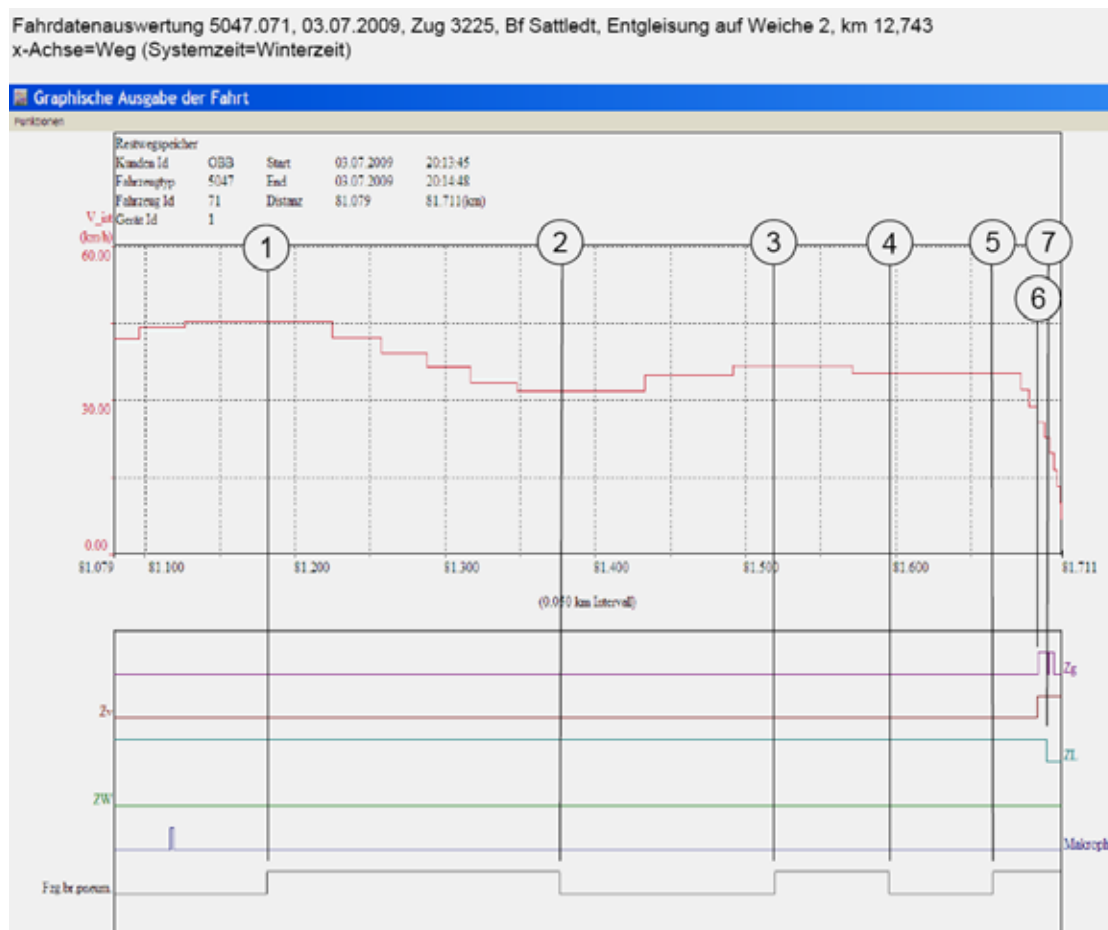
Abb. 15 Auswertung der Registriereinrichtung des Tzf

Die Auswertung der Registriereinrichtung zeigt, dass die zulässigen Geschwindigkeit (40 km/h).eingehalten wurde.

Im gesamten Einfahrbereich betrug die Geschwindigkeit < 37 km/h. Die zulässige Höchstgeschwindigkeit (40 km/h) wurde eingehalten.

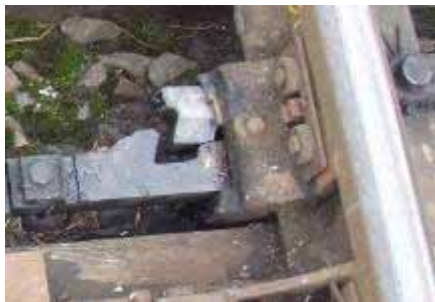
**Abb. 17 Weiche 2 Verriegelung am rechten Schienenstrang**

Am 4. Juli 2009 wurde durch ÖBB-Infrastruktur Betrieb AG – Infra.Service die Weiche 2 überprüft. Die durchgeführte Klinkprobe und die Überprüfung des ordnungsgemäßen Anliegen der Zungen- an die Backenschiene, das Rückstellverhalten sowie Auffahrversuche ergab in Abhängigkeit mit dem WÜS einen ordnungsgemäßen Zustand der Weiche.

Die Weiche 2 (Rückfallweiche) zeigte in Abhängigkeit mit dem zugehörigen WÜS eine ordnungsgemäße Funktion.

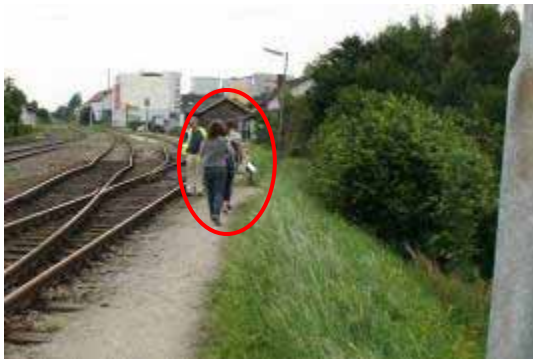
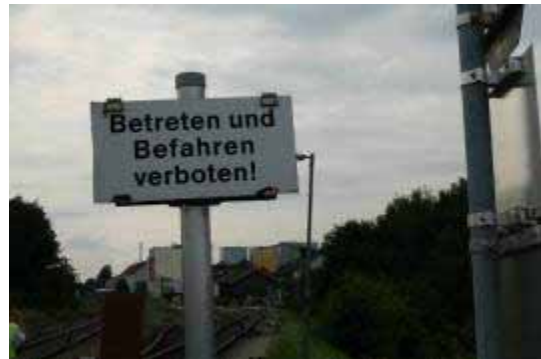
Abb. 18 "Trampelpfad" entlang der Gleisanlagen

Zwischen der EK km 12,729 und dem Aufnahmegebäude des Bf Sattledt wird rechts der Bahn ein „Trampelpfad“ durch bahnfremde Personen unerlaubterweise benützt. Im Bereich der EK km 12,729 befindet sich ein Schild „Betreten und Befahren verboten“.

Um eine Verbesserung zu erreichen, erscheint es sowohl vom Bahnhof als auch von der Gemeindestraße her sinnvoll, eine Beschilderung mit den Verbotsschildern "Zutritt für Unbefugte verboten" nach der Kennzeichnungsverordnung vorzunehmen.
