## **ENTGLEISUNG DES ZUGES 74650**

**am 17. Juni 2008**

**Österreichische Bundesbahnen  
Bf Kapfenberg**

**BMVIT-795.100-II/BAV/UUB/SCH/2008**

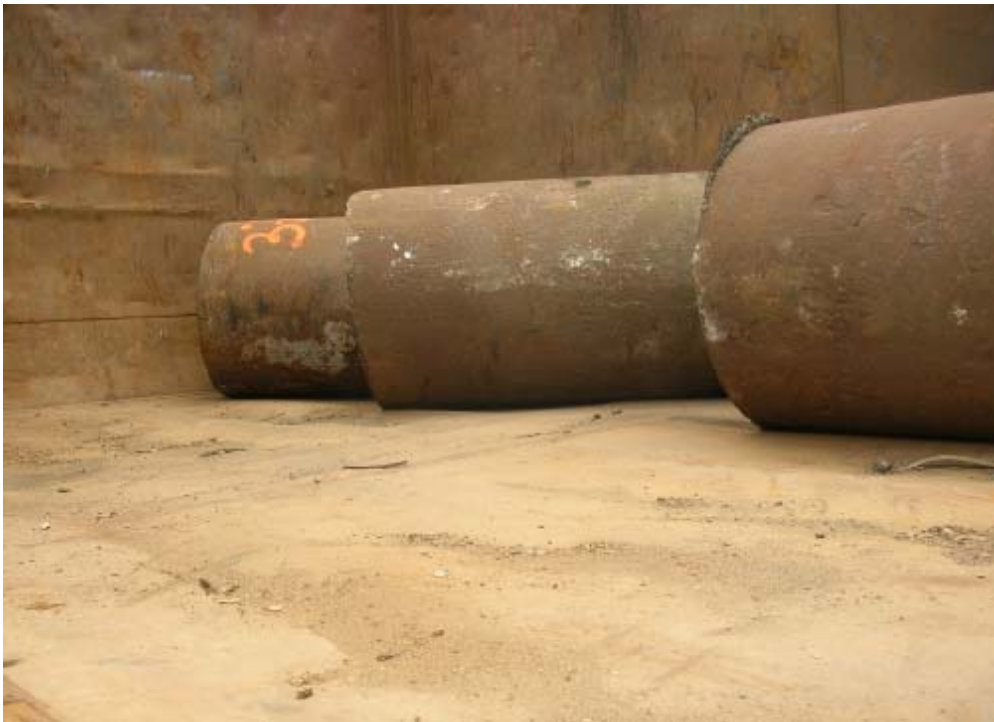
Einseitige Radlastüberschreitung (verrollen der Ladung in Fahrtrichtung nach rechts vorne) auf Grund mangelhafter bzw. fehlender Ladungssicherung im Zusammenhang mit der Abbremsung des Zuges bei der Einfahrt auf 40 km/h und der zulässigen Überhöhung des Oberbaus längs der Gleismittellinie (Weichenbereich).

Verrollte Ladung (Ansicht in Fahrtrichtung)

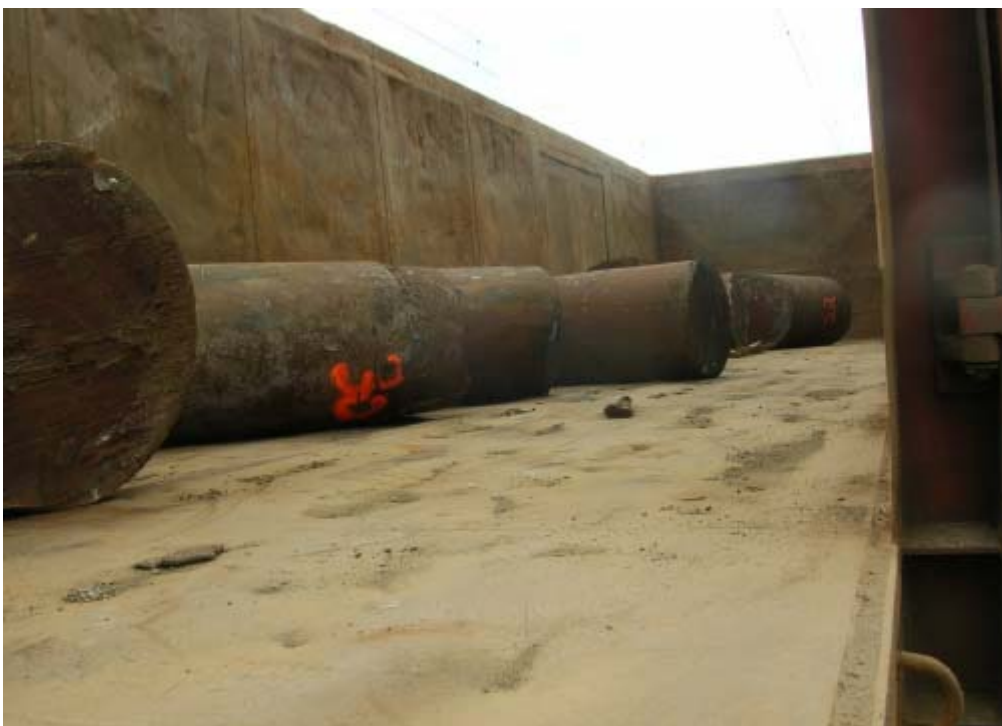
Verrollte Ladung (Ansicht gegen die Fahrtrichtung)
