ENTGLEISUNG DES ZUGES 197 DER WLB

am 27. Juni 2008

**Wiener Lokalbahnen AG
Strecke 1
Gleis 2, km 2,6**

BUNDESANSTALT FÜR VERKEHR
Unfalluntersuchungsstelle des Bundes
Fachbereich Schiene
Vorfallanzeige mit
Sicherheitsempfehlung

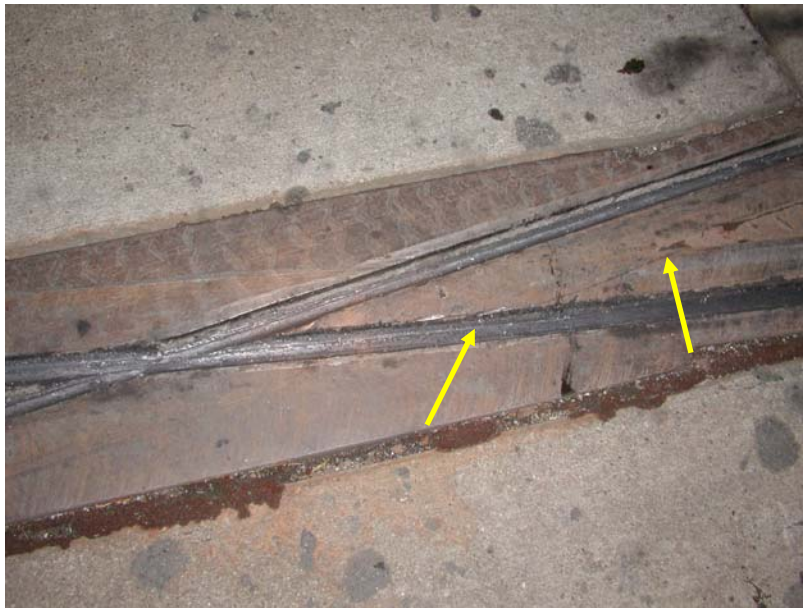
Entgleisungsspuren beim Herzstück der Weiche 62 im Bereich der Straßenkreuzung Edelsinnstraße/Philadelphiabrücke (WLB Richtung Baden – Wiener Linien, Linie 62 Richtung Wolkersbergenstraße)

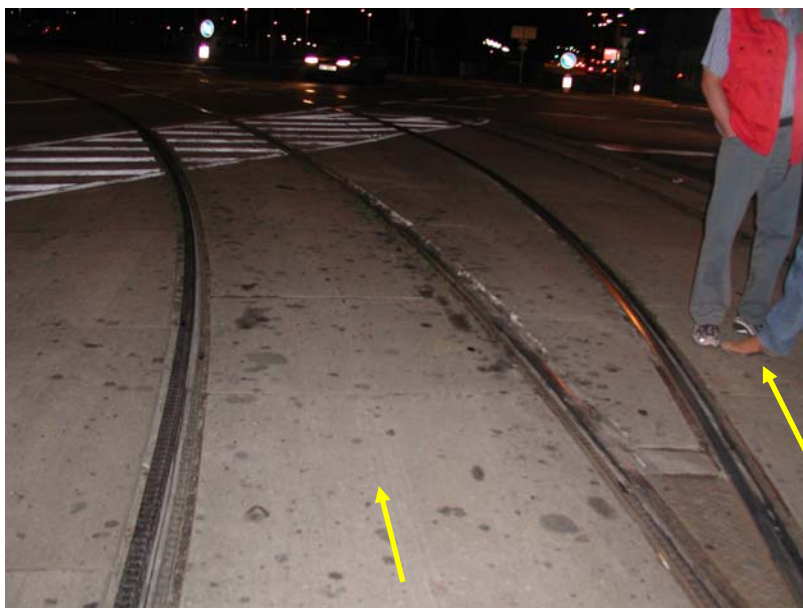
WLB Richtung Baden

Wiener Linien, Linie 62 Richtung Wolkersbergenstraße

Entgleisungsspuren im Bereich der Weiche 62

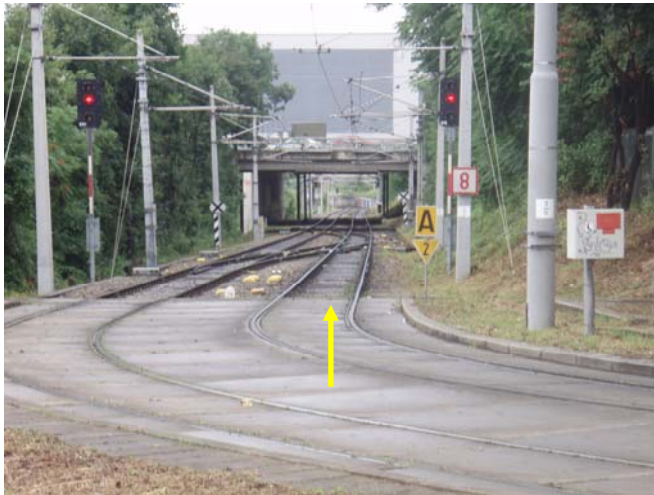
Ab dem Bereich des Streckengleises 2 mit den Vignolschienen war keine Führung der vorlaufenden Achse mehr vorhanden.

Nach der Entgleisung: Übergang Rillen-/Vignolschienen im km 2,5

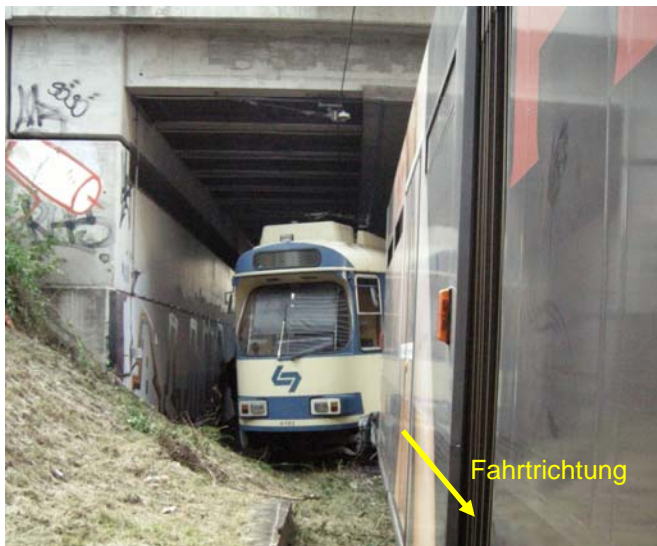
Die Weiche 51 wurde nach der Spitze befahren und lenkte das ganze vorlaufende Drehgestell des nachgereihten TW in Fahrtrichtung nach rechts (Außenseite der Bahntrasse). TW 103 kam mit seiner Spitze am Ende der Unterführung unter der Wienerbergstraße (Pottendorferbrücke) zum Stillstand.

Stillstand TW 103 am Ende der Unterführung Wienerbergstraße (Pottendorferbrücke)

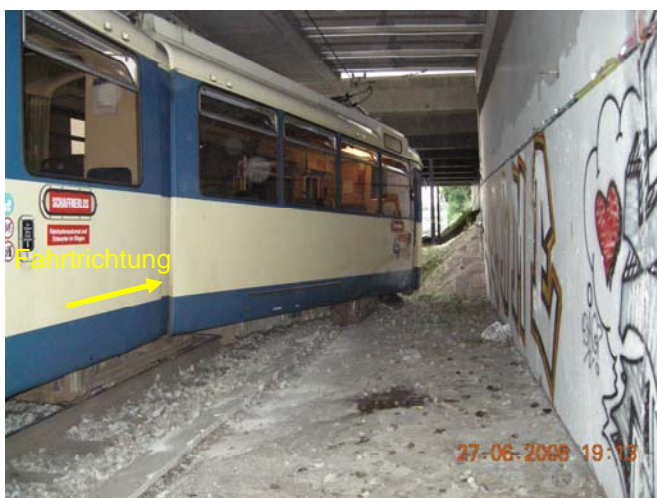
TW 103 unter Pottendorferbrücke
(Systemzeit = MEZ)

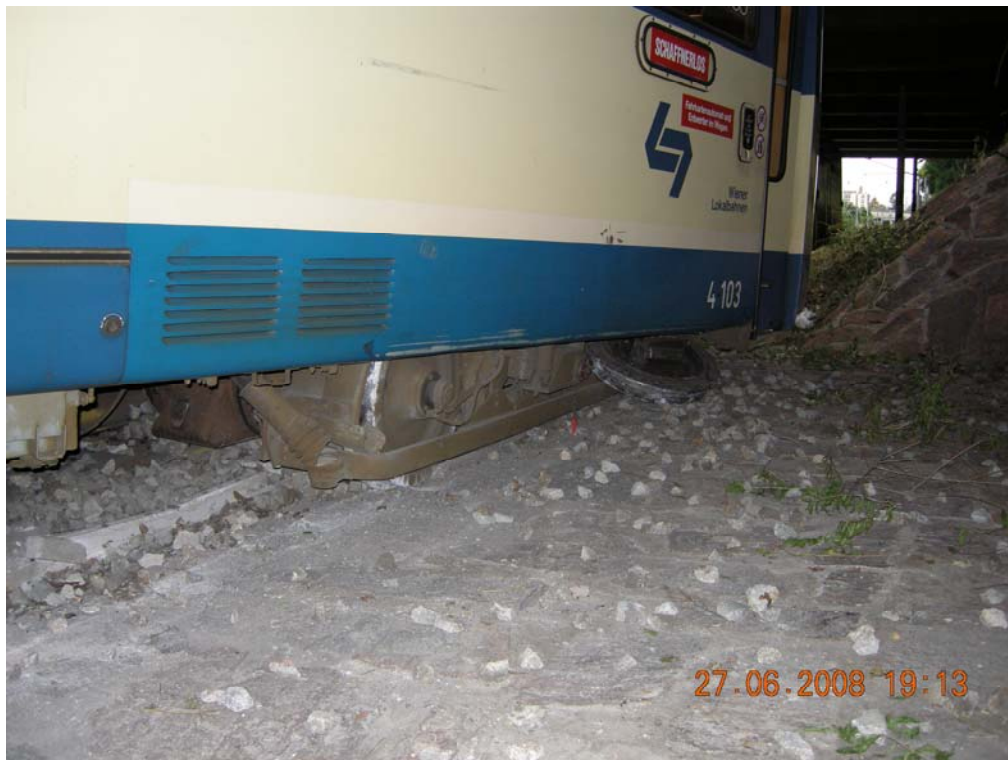
Am TW 103 wurde der Bruch der Achswelle der Achse 1, sowie Schäden am Drehgestellrahmen, Bahnräumer, Magnetschienen-Bremse, Stromabnehmer, Mittelpufferkupplung und im vorderen Bereich des Wagenkastens festgestellt.

TW 103 mit entgleistem Drehgestell
(Systemzeit = MEZ)

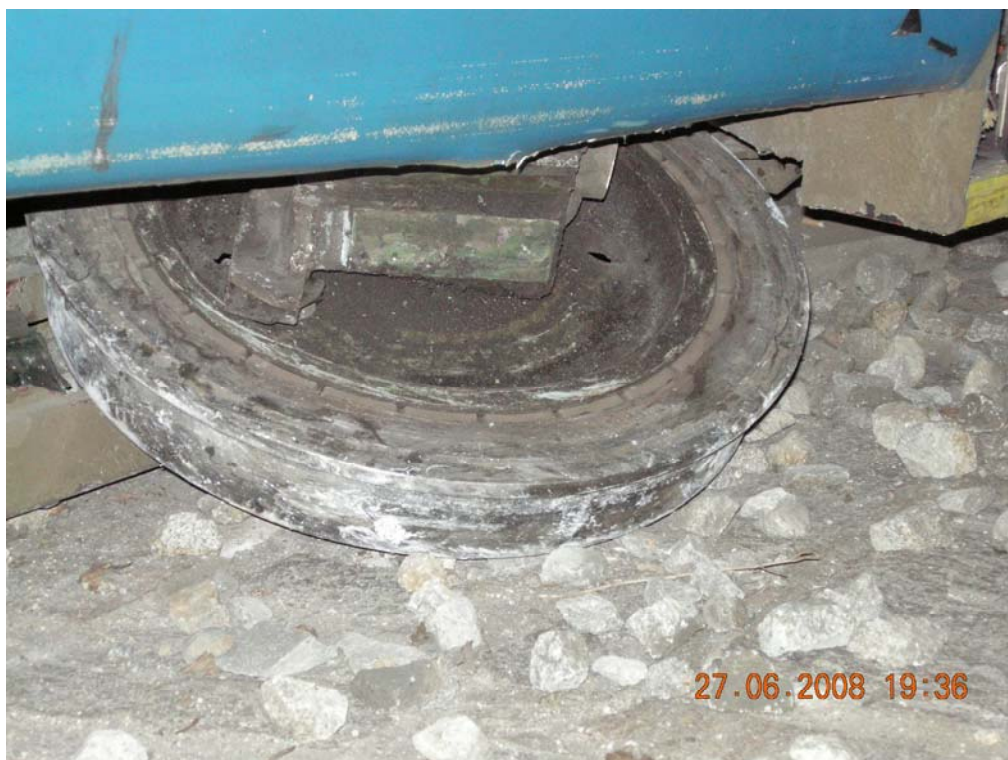
Detailansicht Rad mit Radsatzlager
(Systemzeit = MEZ)

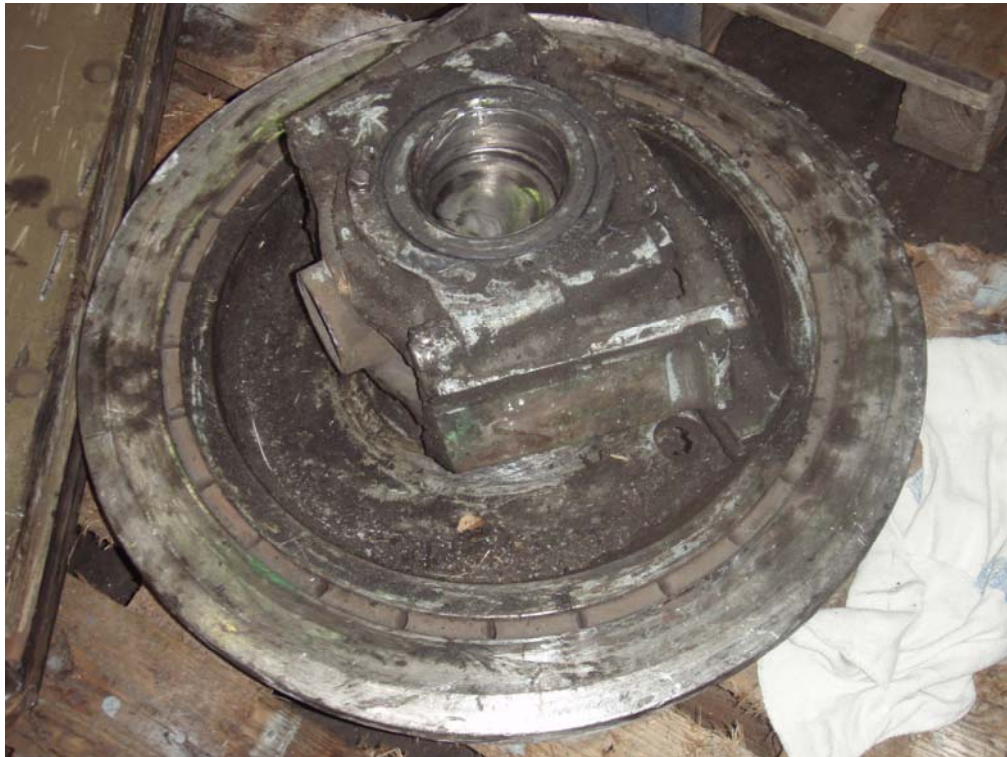
Radscheibe mit innenliegendem Radsatzlagergehäuse

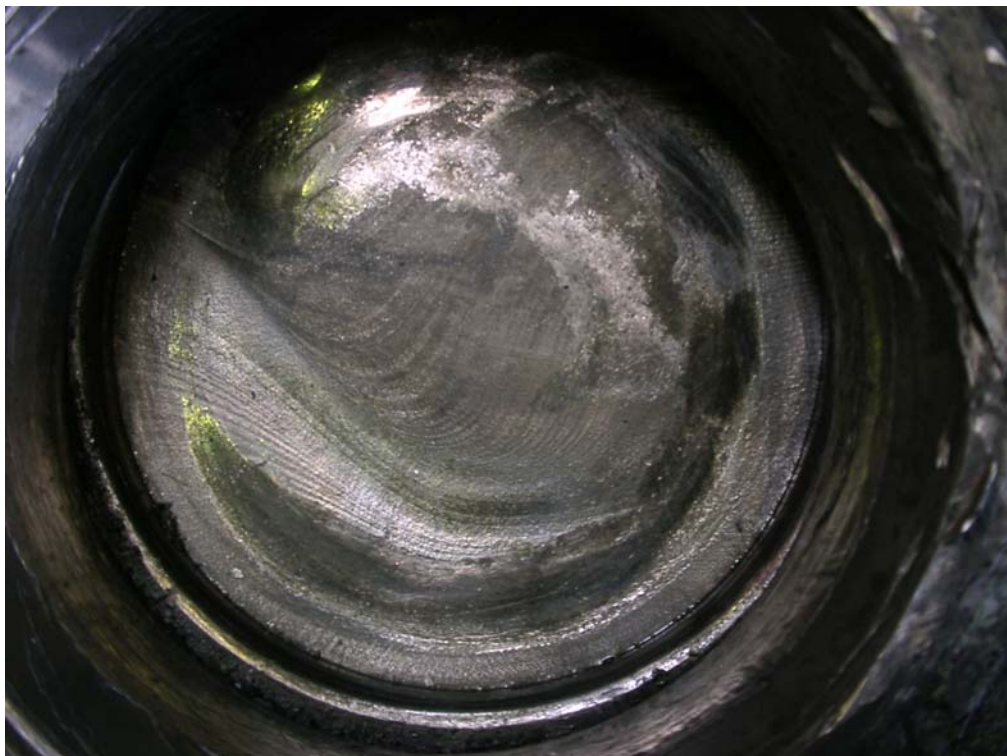
Vor der Weiche 62 im Straßenbahnabschnitt (Wien Oper – km 2,510 nach der Hst Schedifkaplatz) kam es im Bereich des in Fahrtrichtung rechten Achslagers zu einem Radwellenbruch der ersten Achse im vorlaufenden Drehgestell des nachgereihten TW 103. Das in Fahrtrichtung rechte Rad mit dem dazugehörigen Achslager fuhr, ab dem Herzstück der Rillenweiche (WLB Richtung Baden – Wiener Linien, Linie 62 Richtung Wolkersbergenstraße) im Bereich der Straßenkreuzung Edelsinnstraße/Philadelphiabrücke, außen rechts neben der Schiene. Bis zum Ende des Gleises mit den Rillenschienen, nach der Hst Schedifkaplatz, wurde das entgleiste Rad durch die seitlichen Bandplatten und der Radsatzlagerhalterung des Drehgestells „geführt“.

Als Ursache für den Radwellenbruch ist ein Dauerbruch, im Bereich 290 bis 300 mm von der Wellenstirnseite aus, zu betrachten.

Detail der Bruchstelle innerhalb des Radsatzlagers

- 6.1 Ultraschallprüfung aller Radsatzwellen der Triebwagen **WLB**
Reihe 100, insbesondere im Bereich des Radsatzlagers (durch die WLB wurde die Ultraschallprüfung bereits eingeleitet und bis zum Abschluss dieser $v_{\max} = 60$ km/h für die TW Reihe 100 verfügt).
- 6.2 Überprüfung des angewendeten Verfahrens der Ultraschallprüfung bei TW der Reihe 100 auf Grund der behördlichen Verfügung, GZ. BMVIT-250.000/0001-IV/SCH4/2007 vom 23. Mai 2007 betreffend die Anwendung der mechanischen Ultraschallmessung für Radsätze von Güter- oder Reisezugwagen. **MA 64 (WLB)**

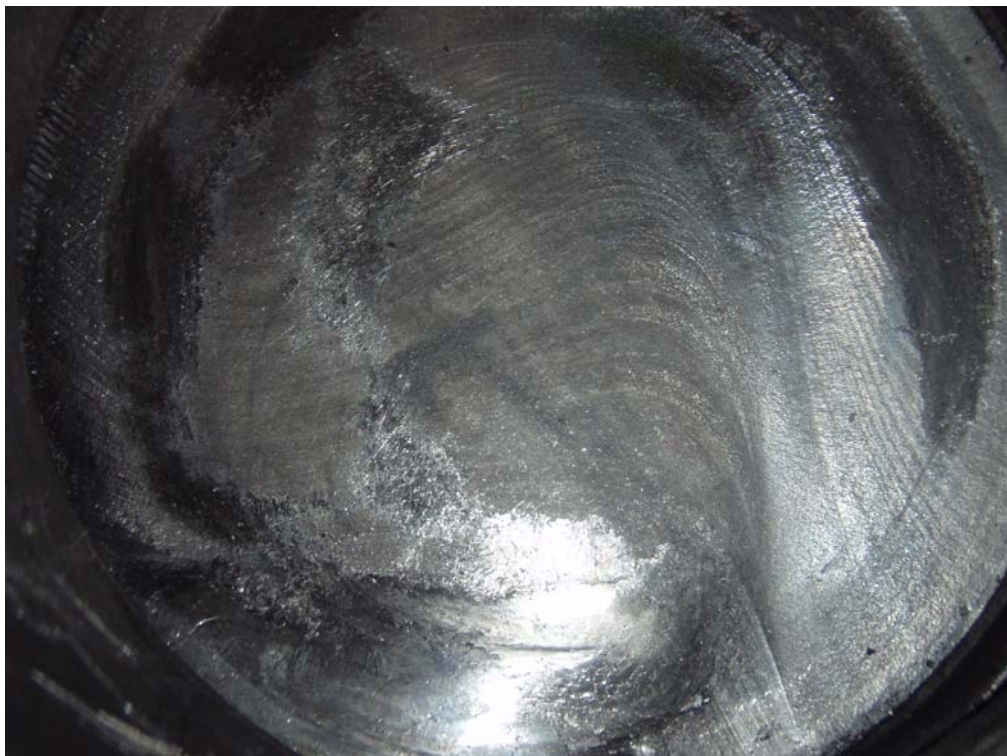
Detail der Bruchstelle
