## **ZUSAMMENPRALL UND ENTGLEISUNG DES ZUGES 7822 AUF EISENBAHNKREUZUNG**

**am 15. Juli 2008**

**Österreichische Bundesbahnen  
Strecke 19501  
EK km 27,733**

**BMVIT-804.950/0010-II/BAV/UUB/SCH/2008**

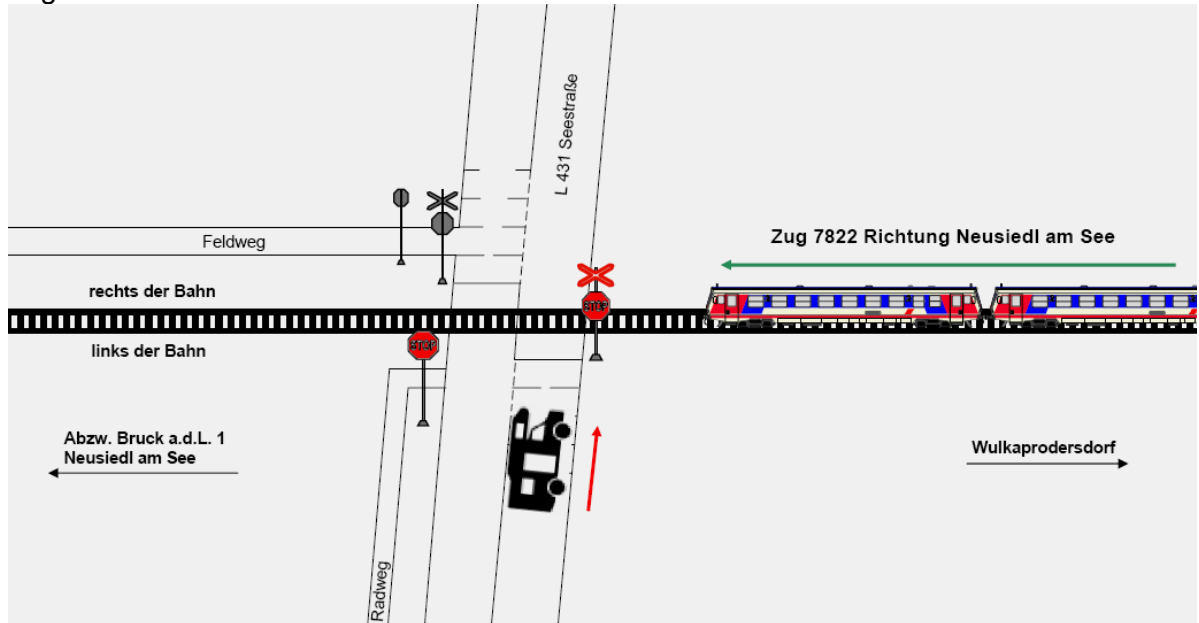
Lageskizze:

Am 15. Juli 2008, bei Annäherung von Z 7822 an die EK im km 27,733 sah der Tzfz ein Wohnmobil, welches sich in Fahrtrichtung des Zuges von links – Entfernung ca. 250 m – der EK näherte. Daraufhin gab der Tzfz Signal „Achtung“. Die Fahrgeschwindigkeit des Zuges betrug laut Auswertung der Registriereinrichtung ca. 80 km/h. Vor Erreichen der EK gab der Triebfahrzeugführer mehrmals Signal „Achtung“. Bei Fahrt auf der EK sah er das sich annähernde Straßenfahrzeug. Kurz darauf verspürte er einen seitlichen Schlag im hinteren Teil von Z 7822 und leitete sofort eine Schnellbremsung ein. Die Zugspitze kam darauf im km 27.958 zum Stillstand.

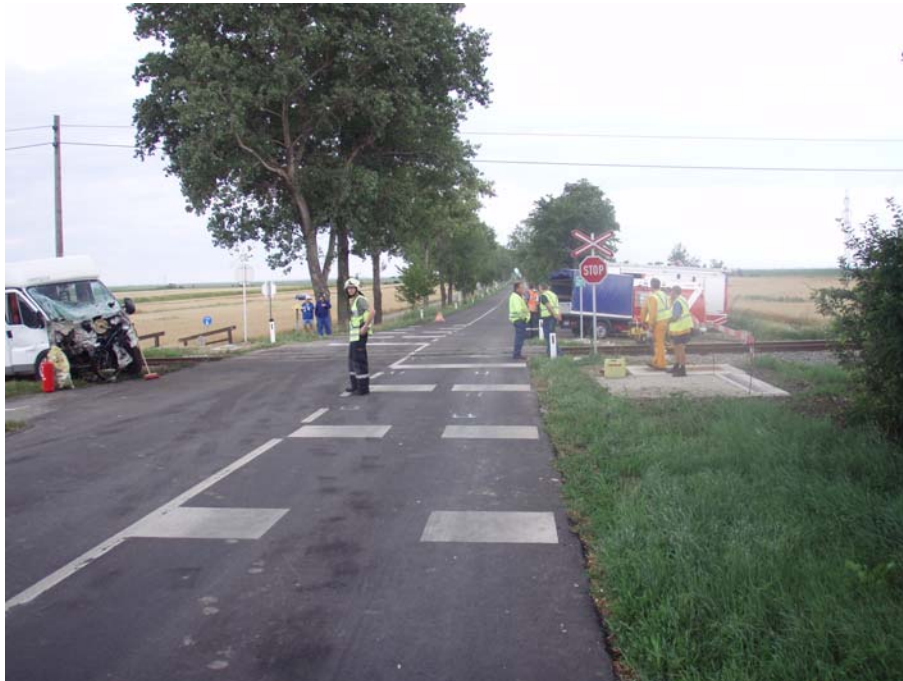
Die Sicherung der EK im km 27,733 erfolgt gemäß EKVO, § 4 durch Andreaskreuze und Gewährleisten des erforderlichen Sichtraumes. Zusätzlich ist an jeder Standsäule der Andreaskreuze das Straßenverkehrszeichen „Halt“ angebracht.

Der Zusammenprall wurde aufgrund der Missachtung der Straßenverkehrsordnung durch den Lenker des Wohnmobils verursacht, der, ohne vor dem Straßenverkehrszeichen „Halt“ anzuhalten, in den Bereich der EK einfuhr.

EK km 27,733 von links der Bahn (wie annäherndes Wohnmobil)  
← Fahrtrichtung Z 7822 Richtung Neusiedl am See

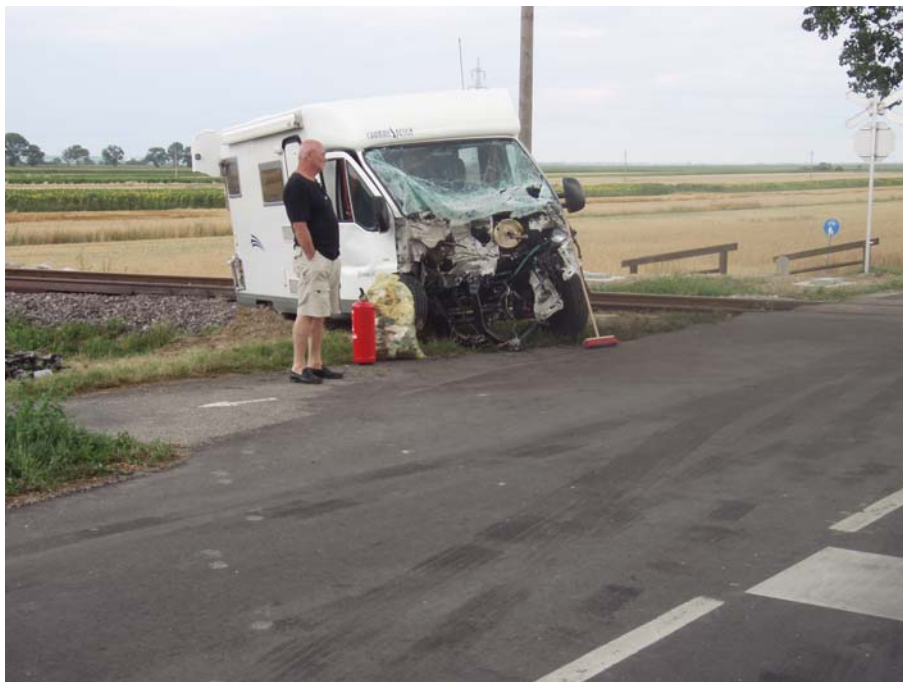
Beschädigtes Wohnmobil

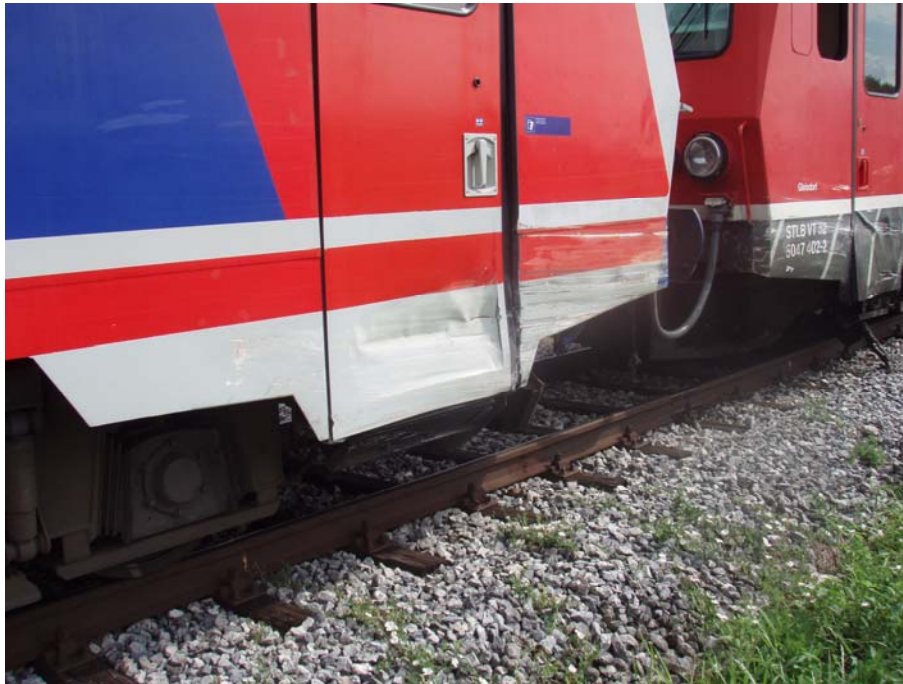
Eine Nachschau durch den Tzfz ergab, dass das Wohnmobil seitlich in den hinteren Bereich (Einstiegstür) des vorgereichten VT 5047 095-4 kollidiert war, sich anschließend gedreht und den nachgereichten VT 5047 402-2 zu Entgleisung gebracht hatte (hintere Achse des vorlaufenden Drehgestells ca. 20 cm in Fahrtrichtung nach rechts entgleist).

Aufprallstelle am vorgereichten VT 5047 095-4  
← Fahrtrichtung Z 7822 Richtung Neusiedl am See

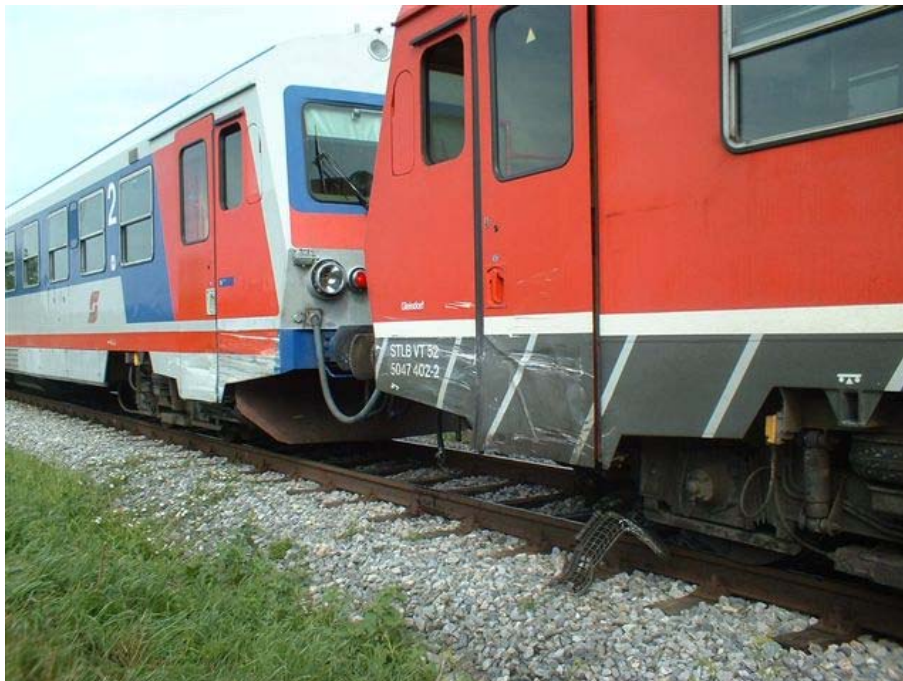
Aufprallstelle am nachgereichten VT 5047 402-2  
← Fahrtrichtung Z 7822 Richtung Neusiedl am See

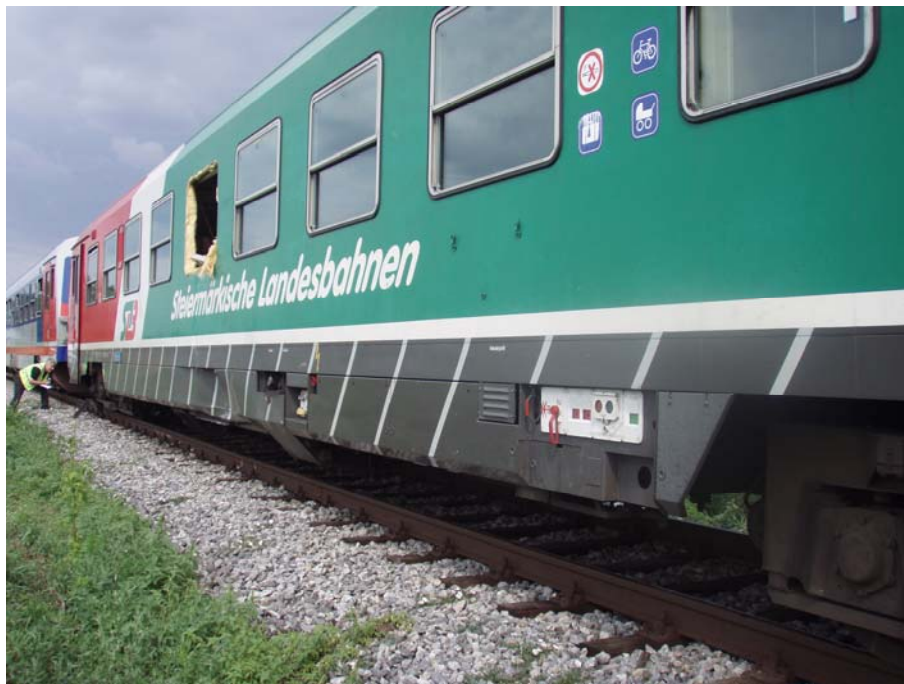
Infolge der Entgleisung wurde Gleisschotter und Kleineisen der Schienenbefestigung derart aufgewirbelt, dass ein Ölfilter am nachgereichten VT leck geschlagen wurde. Das austretende Motoröl wurde durch die eingetroffenen Einsatzkräfte in Behälter aufgefangen.

Beschädigung am nachgereihten VT 5047 402-2  
← Fahrtrichtung Z 7822 Richtung Neusiedl am See

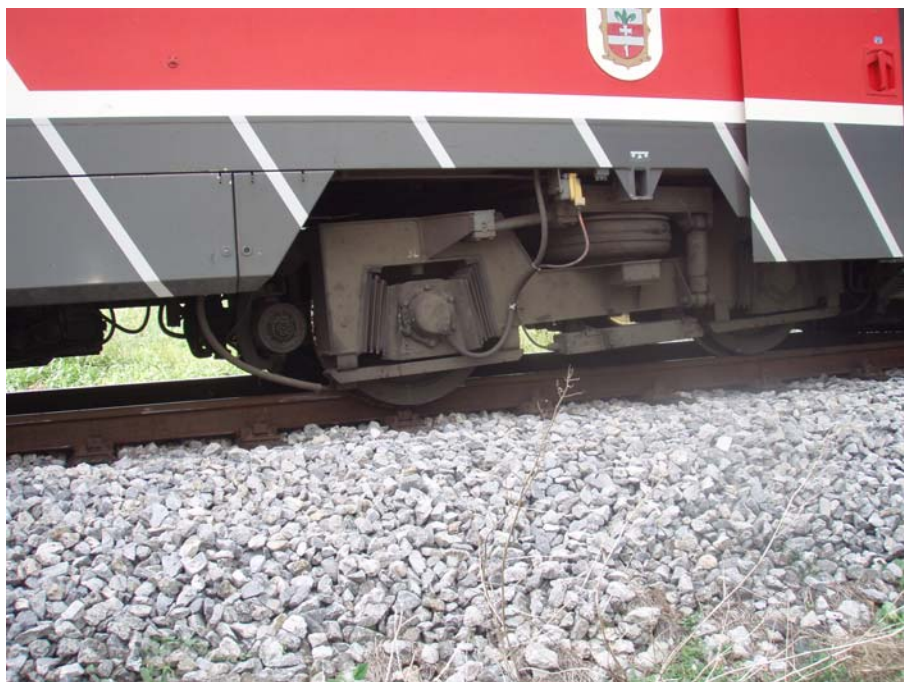
Die Entgleisung der in Fahrtrichtung zweiten Achse des nachgereihten VT ist ein Folge des zuvor erfolgten Zusammenpralls.

Entgleister Radsatz am nachgereihten VT 5047 402-2  
Fahrtrichtung Z 7822 Richtung Neusiedl am See →
