TÖTUNG EINES JUGEND- LICHEN FAHRGASTES

am 7. November 2008

**ÖBB-Strecke 10103
Haltestelle Kuchl**

BMVIT-795.115-II/BAV/UUB/SCH/2008

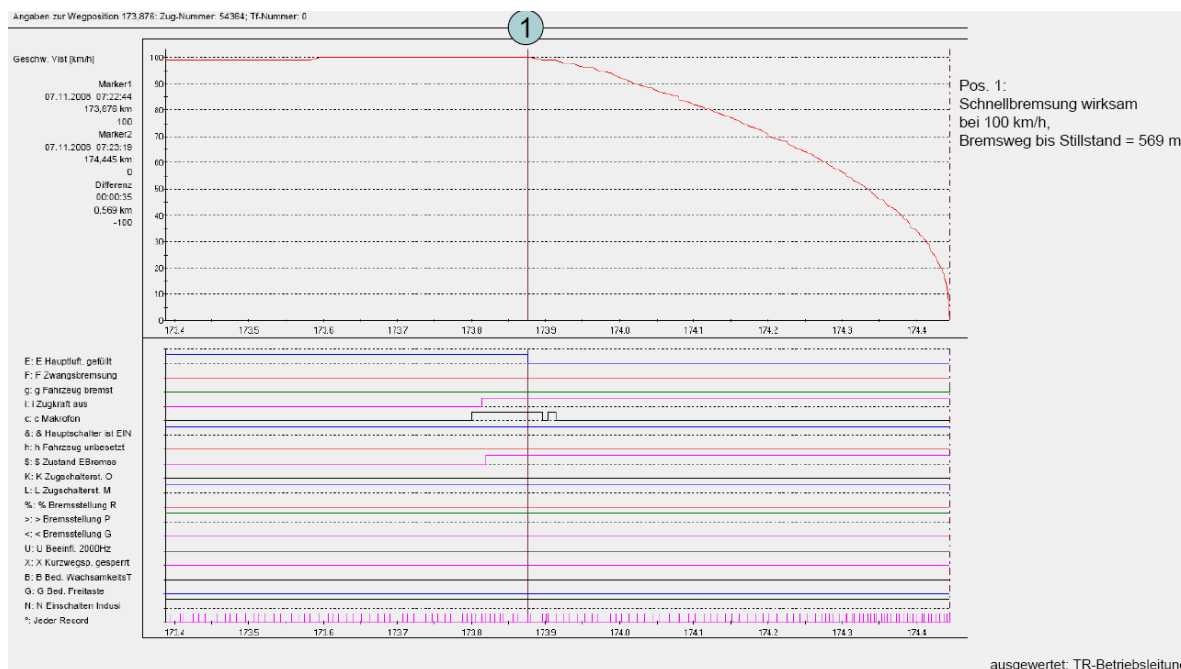
Abbildung 3 Auswertung der Registriereinrichtung des Tzf von Z 54364

Die Auswertung der Registriereinrichtung des Tzf von Z 54364 ergibt einen Bremsweg von 630 m ab dem Zeitpunkt der Einleitung der Schnellbremsung durch den Tzf.

Die Berechnung des Bremsweges für Z 54364 mit der „Mindener Formel“ ergibt auf Grund der vorgegebenen Parameter einen Bremsweg von 656 m.

Parameter: $v = 100$ km/h (Geschwindigkeit)
 $l = -4$ ‰ (Streckeneneigung)
 $\lambda = 87$ % (Bremsleistung)
 $\psi = 1,06$ (Korrekturfaktor, abhängig von Bremsart und Klotzanordnung)

Beim Vergleich zeigt sich, dass der tatsächliche Bremsweg gemäß Registriereinrichtung des Tzf von Z 54364 kürzer ist als der rechnerisch ermittelte Bremsweg.
