ZUSAMMENPRALL UND ENT- GLEISUNG DES ZUGES 8673 AUF EISENBAHNKREUZUNG

am 18. Dezember 2008

**Steiermärkische Landesbahnen GmbH
Strecke Gleisdorf - Weiz
EK km 4,935**

**Vorfallanzeige mit
Sicherheitsempfehlung**

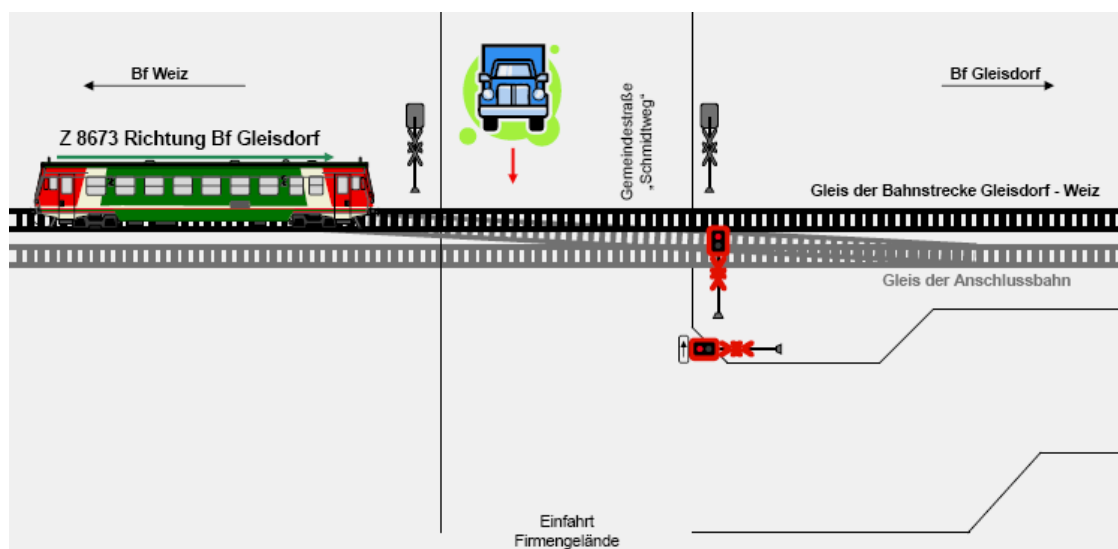
Abbildung 3 Lageskizze EK km 4,935

Im Bereich der EK befindet sich die Weichenverbindung zu einer Anschlussbahn.

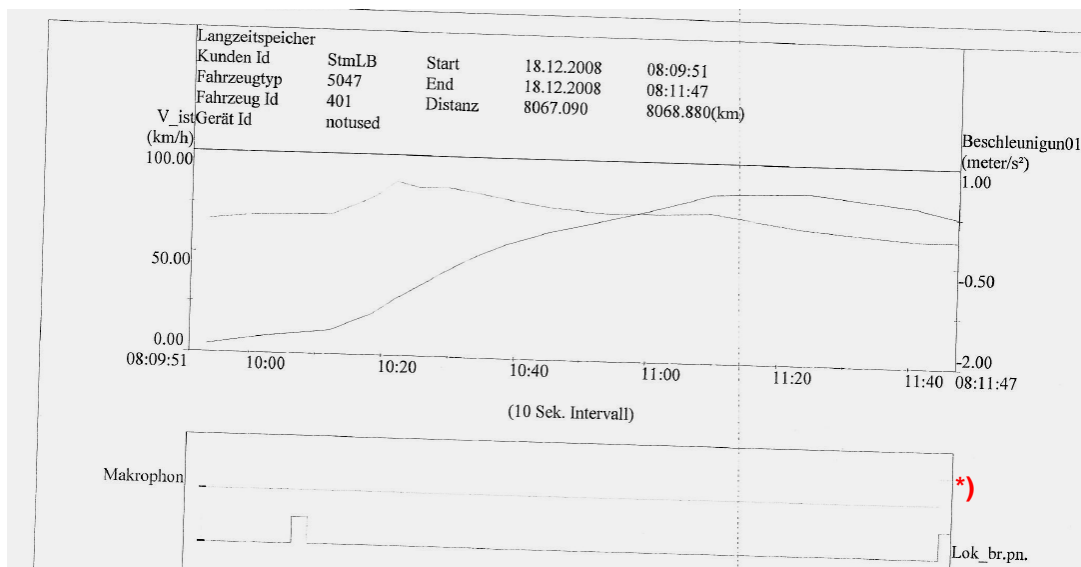
Abbildung 5 Registriereinrichtung des Tfz

Systemzeit = MEZ – 2 min

*) Registrierung der akustischen Signaleinrichtung („Makrophon“) schlecht erkennbar, erfolgt jedoch nahezu gleichzeitig mit Tfz-Bremsung („Tfz_br.pn“).

Die zulässige Geschwindigkeit von $v = 90 \text{ km/h}$ wurde vom Tfz eingehalten.

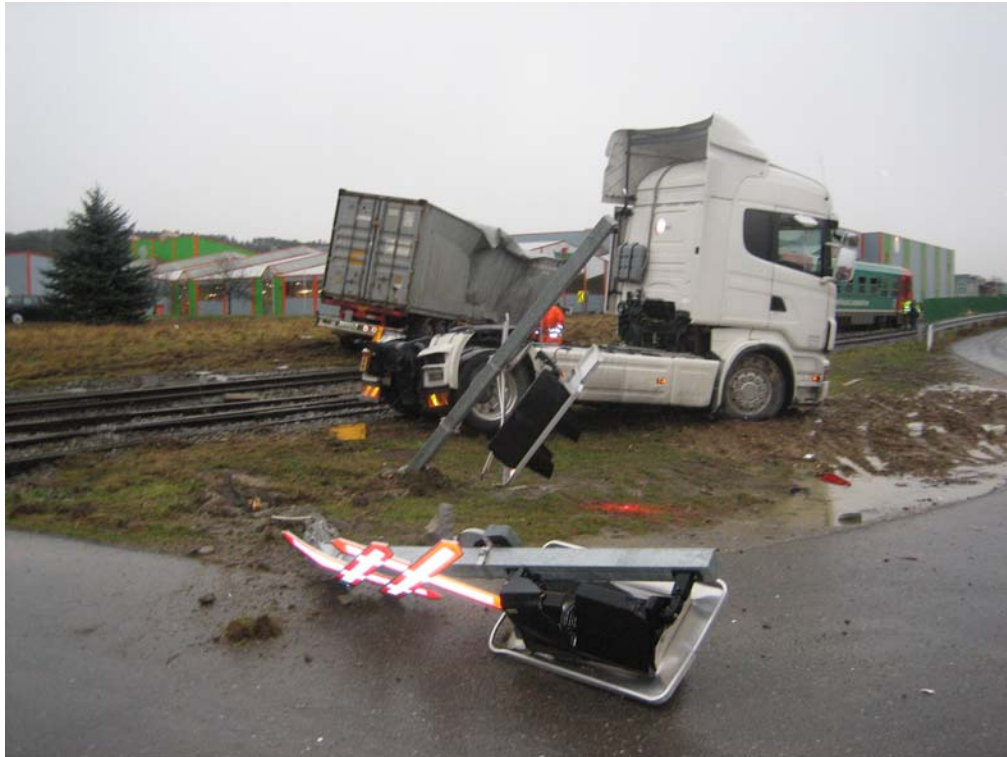
Zerstörung der EK-Sicherungstechnik (LZA, Schaltkontakte und Achszähleinrichtung).

Abbildung 7 Ansicht der zerstörten EKSA

Punkt	Sicherheitsempfehlung	ergeht an
7.1	Bahn- und straßenseitige Überprüfung der EK. Dies umfasst insbesondere <ul style="list-style-type: none">• die Art der Sicherung (z.B. bescheidgemäß ausgeführt, vorhandene Sicherung unter Berücksichtigung bestehender Verkehrsverhältnisse sowie möglicher geänderter Parameter udgl.),• die Situierung der technischen Einrichtungen und Straßenverkehrszeichen bzw. Signale (z.B. Aufstellungspunkte, Sichtbarkeit der Einrichtungen, Haltelien, Baken udgl.).	Amt der Steiermärkischen Landesregierung

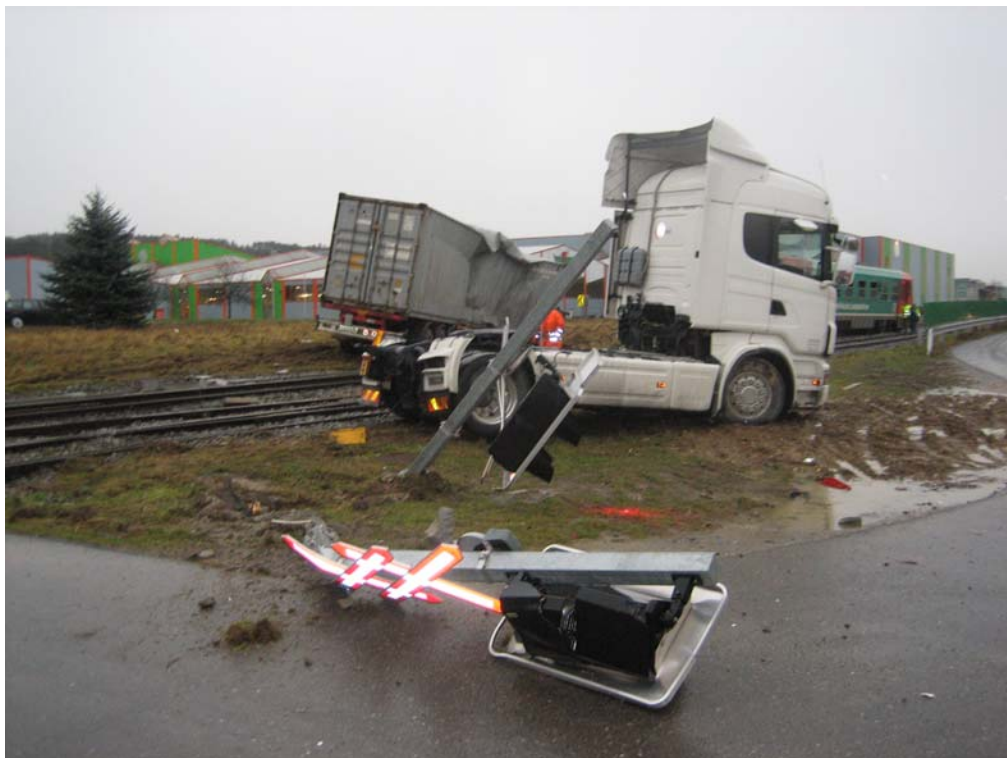
Schwere Beschädigung des Fahrzeugrahmens (Verformung der Knautschzone im Einstiegsbereich, Knick des Daches in Fahrzeuglängsmittle) und einer Seitenfront. Drei Türen schwer und eine Tür leicht beschädigt. Zwei Trittbretter einschließlich Antriebsmechanik beschädigt. Sandstreueinrichtung, Luftbehälter einschließlich Halterungen, Behr-Hydropumpe und Kühler beschädigt.

Abbildung 8 Ansicht der zerstörten EKSA und der beteiligten Fahrzeuge

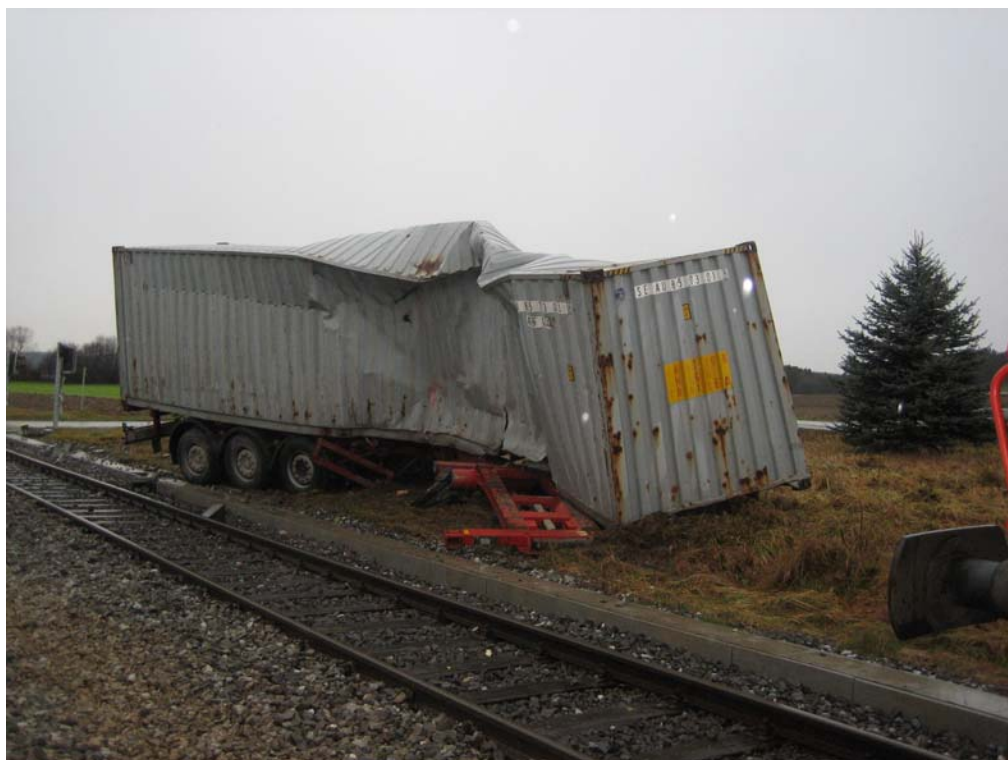
Beschädigung des Sattelkraftfahrzeuges und des Sattelanhängers.

Abbildung 9 Ansicht des beschädigten Sattelanhängers
