BRAND DES TFZ 2068 004-7 VON ZUG 91790

am 20. Jänner 2009

**Österreichische Bundesbahnen
Strecke 10105
Bf Dornbirn**

**Vorfallanzeige mit
Sicherheitsempfehlungen**

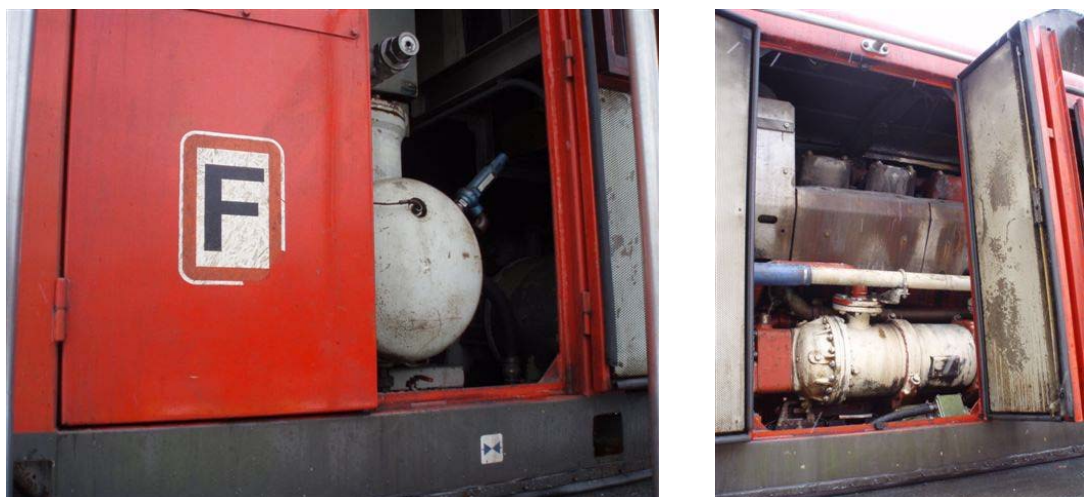
Abbildung 3 Anschrift Feuerlöscher am kurzen Vorbau des Tfz und Inhalt

Daraufhin begab sich der Tzfz zum kurzen Vorbau des Tfz 2068 004-7. Hier ist an einer Tür ein Feuerlöscherzeichen angebracht; er konnte jedoch keinen Handfeuerlöscher finden.

Punkt	Sicherheitsempfehlung	ergeht an
8.3	Überprüfung, ob bei angebrachten Zeichen „F“ für Feuerlöscher bei Tfz ein tauglich und überprüfter Handfeuerlöscher vorgehalten ist.	ÖBB-Traktion GmbH
8.4	Überprüfung, ob durch regelmäßige Reinigung der Auffangwanne im Zuge des Fahrzeugchecks 2 (alle 40 bis 60 Tage) die Ansammlung von Brandlast verringert, bzw. ein Hinweis auf Leckagen gegeben ist.	ÖBB-Traktion GmbH
8.5	Überprüfung, ob die Angabe „Geringste Fz-Vmax“ in der ARTIS-Wagenliste auch die maximale Geschwindigkeit des Tfz berücksichtigen sollte.	ÖBB-Infrastruktur Betrieb AG

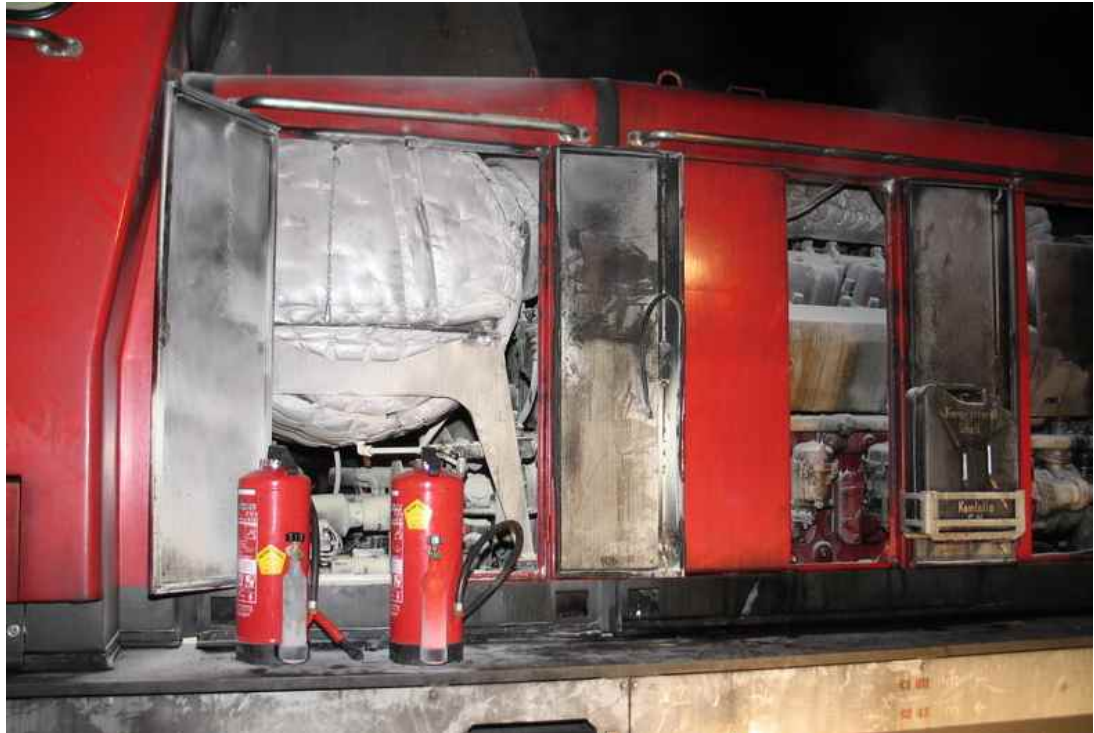
Abbildung 4 Ansicht der rechten Seite des Motorraumes

Von der geöffneten Motorraumtür des Tfz tropfte brennender Dieselkraftstoff.

Schwere Beschädigung des Motorvorbaues des Tfz durch Brand und Löschpulver.

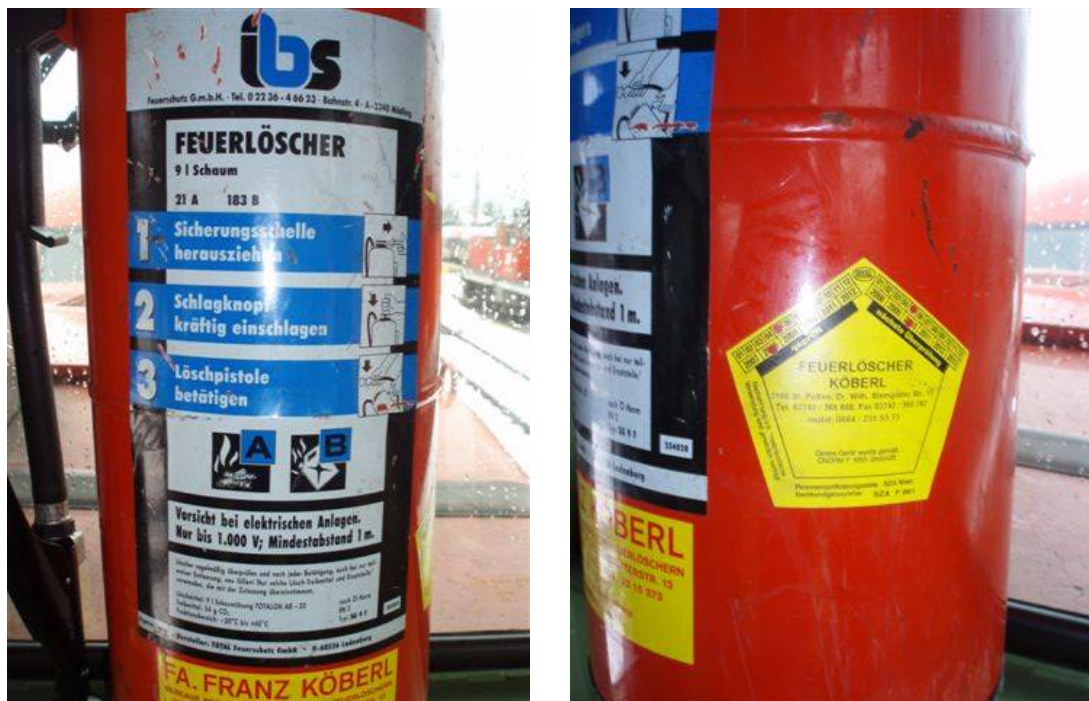
Abbildung 6 Im Führerraum des Tzf vorgehaltener Handfeuerlöscher

Ein durch den Tzfz unverzüglich eingeleiteter Löschversuch mit dem im Führerraum vorgehaltenen Handfeuerlöscher (Schaumlöscher, Inhalt 9 kg) scheiterte derart, dass nach Betätigung des Schlagkopfes des Handfeuerlöschers nur eine unzureichende Ausbringung des Löschmittels eingesetzt hat und die Löschwirkung dadurch ausblieb.

Der im Führerraum vorgehaltene Handfeuerlöscher (9 kg Schaumlöscher) wurde gemäß der angebrachten Plakette zuletzt im Mai 2008 überprüft.

Punkt	Sicherheitsempfehlung	ergeht an
8.1	<p>Derzeit werden in Tfz Handfeuerlöscher gemäß Vereinbarung der ÖBB-Traktion GmbH und dem Verkehrs-Arbeitsinspektorat aus 1999 vorgehalten und erfüllen jedoch nicht die Bestimmungen des Merkblattes UIC 642.</p> <p>Überprüfung, ob anstelle der derzeit geltenden Vereinbarungen, eine Richtlinie für die Ausrüstung von Tfz (und Steuerwagen) mit Handfeuerlöschern erstellt werden sollte.</p> <p>Diese Richtlinie soll unter Beachtung von Personenschutz und/oder Sachschutz die Stückzahl, die Masse (Inhalt) und das Löschmedium der vorzuhaltenden Handfeuerlöscher bezogen auf die Brandlast des jeweiligen Fahrzeuges festlegen.</p>	<p>BMVIT Eisenbahnsicherheitsbehörde</p> <p>ÖBB-Traktion GmbH</p> <p>ÖBB-Personenverkehr AG</p>

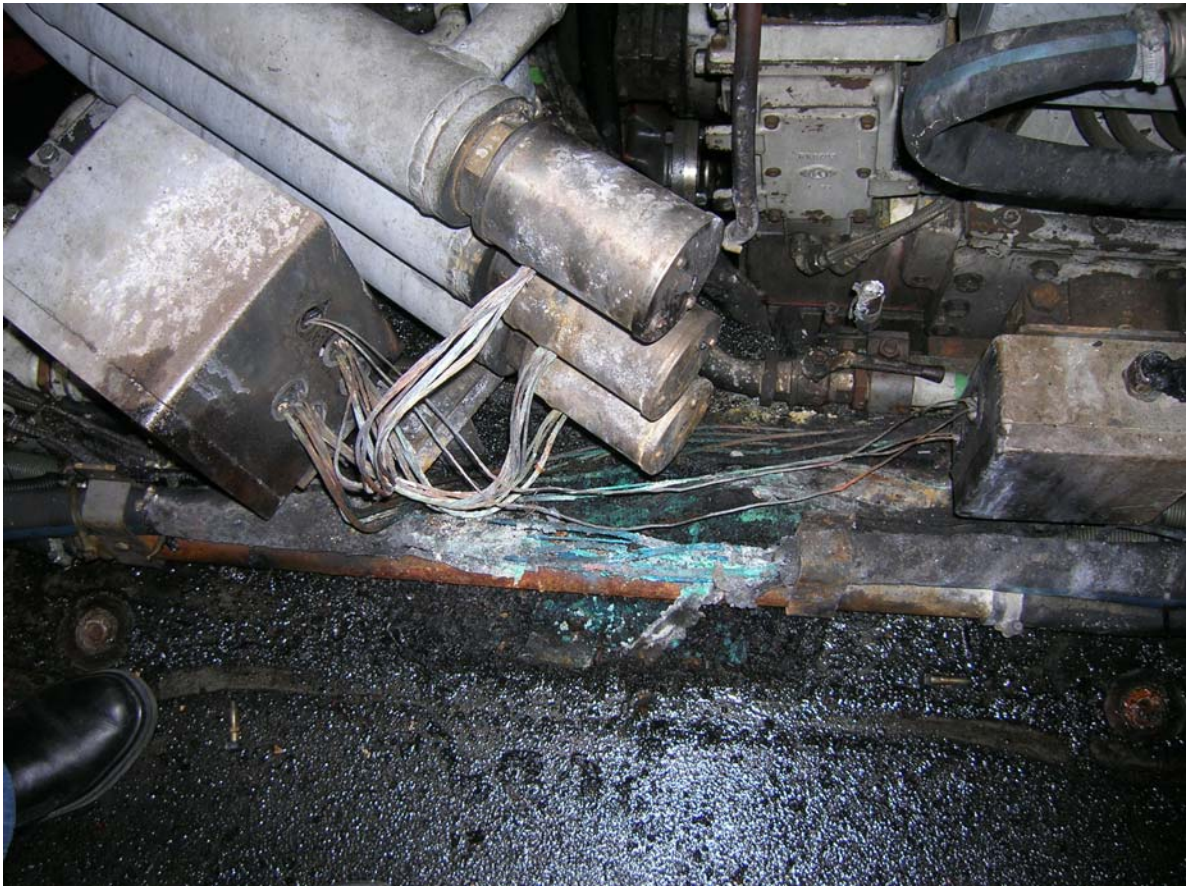
Abbildung 13 Ansicht Kabelbaum der Motorsteuerung

Durch undichte Kraftstoffleitungen gelangte Kraftstoff auf den Boden des Motorraums und entzündete sich am durchgeschmorten Kabelbaum der Motorsteuerung.

Gemäß Untersuchung durch das Werk St. Pölten der ÖBB-Technische Services GmbH befindet sich die Brandausbruchsstelle im Bereich der Verkabelung unterhalb der elektrischen Vorwärmeinrichtung. In diesem Bereich befinden sich weder Kraftstoff- noch Ölleitungen, außerdem kann in diesem Bereich eine Zündquelle durch mechanische Energie (bewegte Teile) ausgeschlossen werden.

Durch die Zerstörung des Kabelstranges kann nicht mehr genau eruiert werden, welche Leitung für die Brandursache verantwortlich ist. Aus dem Schadensbild geht eindeutig hervor, dass der Brand durch einen elektrischen Defekt im Kabelbaum der Motorsteuerung verursacht wurde.
