## **BREMSANSTAND DES ROLA-ZUGES 43850**

**am 16. Juli 2009**

**Österreichische Bundesbahnen  
Strecke 30501 zwischen  
Abzw Fritzens-Wattens 2 und  
Abzw Innsbruck Hbf 1  
im Inntaltunnel**

**Vorfallanzeige mit  
Sicherheitsempfehlungen**

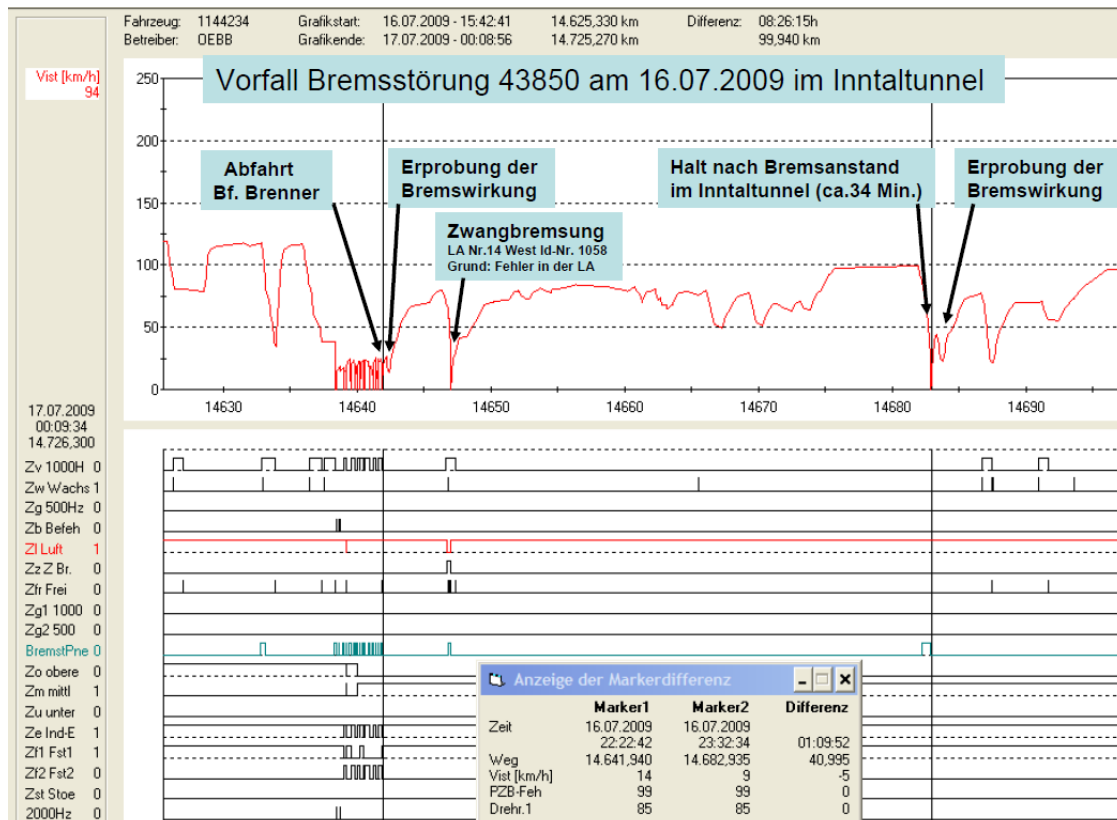
Abbildung 4 Wegbezogene Auswertung der Registriereinrichtung - Quelle ÖBB

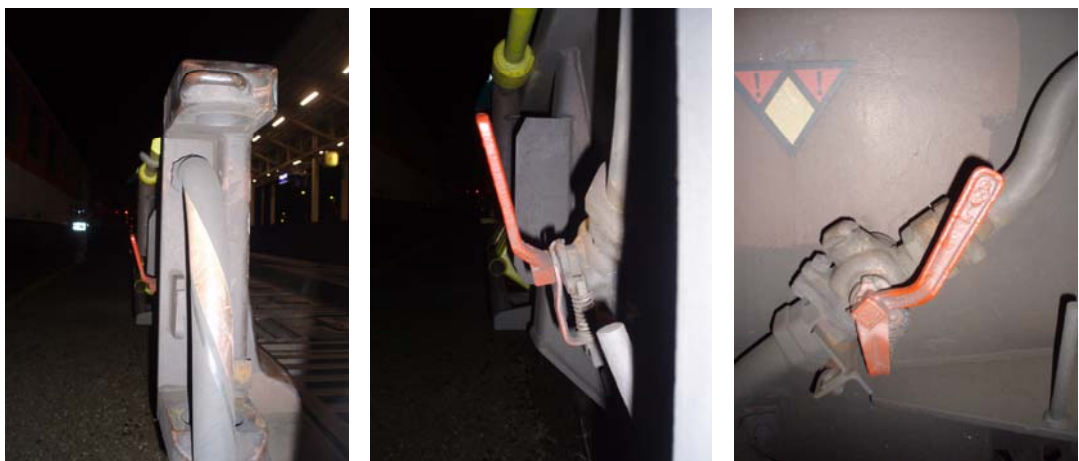
- Luftabsperrrhahn mit Arretierung durch Federkraft
- Bauform der Arretierfeder mit einem  $D_a = 18 - 19$  mm (Außendurchmesser) und  $s = 2,2$  mm der äußeren Feder
- Griff des Luftabsperrrhahns bleibt in mehreren undefinierten Stellungen stehen und fällt nicht in eine Endlage zurück → Zwischenstellungen sind möglich
- Griff des Luftabsperrrhahns zeigt keine mechanische Beschädigungen
- Luftabsperrrhahn in leicht schräger Stellung eingebaut, Griff steht ca. 18 cm vom Wagenkasten weg
- Handgriff lässt sich leicht betätigen
- Letzte Revision am Wagen:

**Abbildung 5** Luftabsperrrhahn in „Offen“ Stellung am Wagen 83 81 498 3 885-9 -  
Quelle ÖBB

Der weit herausragende Griff des Luftabsperrhahns begünstigte ein Verdrehen durch Manipulationen mit Unterlagskeilen beim Ladungssichern durch LKW-Fahrer. Beim Luftabsperrhahn am Wagen 83 81 498 3 885-9 war es der TUE möglich, diesen beim Vorübergehen zu streifen und den Griff, bedingt durch seine Leichtgängigkeit, in eine senkrechte Stellung zu bringen.

Der Griff verblieb in dieser Zwischenstellung, ohne in eine definierte Endstellung durch Federkraft zu drehen.

Aus dieser undefinierten Zwischenstellung heraus besteht die Möglichkeit, durch Vibrationen, Schläge, Bewuchs, etc. den Griff des Luftabsperrhahns in eine Fehlstellung zu drehen. Dadurch wurde in weiterer Folge ein Bremsanstand verursacht.

- Die Einbaulage entspricht nicht dem Merkblatt UIC 541-1, Punkt 1.2.3.2. Bei geschlossenem Durchgang muss der Griff zur Handbetätigung des Luftabsperrhahns senkrecht nach oben und bei geöffnetem Durchgang etwa waagrecht gerichtet sein (siehe auch TSI „Güterwagen“, Anlage I.7, 3. Absatz).
- Der betroffene Luftabsperrhahn entsprach nicht mehr den Anforderungen des Merkblatts UIC 541-1, Punkt 1.2. Der Griff des Luftabsperrhahns blieb in mehreren undefinierten Stellungen stehen und fällt nicht in eine Endlage zurück.

Punkt Laufende Jahres- nummer	Sicherheitsempfehlung	richtet sich an
7.1  <b>A-10/2010</b>	Überprüfung der Einbaulage der Luftabsperrröhne. Begründung: Gemäß Merkblatt UIC 541-1, Punkt 1.2.3.2 Bei geschlossenem Durchgang muss der Griff zur Handbetätigung des Luftabsperrröhns senkrecht nach oben und bei geöffnetem Durchgang etwa waagrecht gerichtet sein. Siehe auch TSI „Güterwagen“, Anlage I.7, 3. Absatz.	<b>Fahrzeughalter</b>

7.2  <b>A-11/2010</b>	Überprüfung des Drehmoments an den Luftabsperrröhnen und erforderlichenfalls Austausch der Federn an Luftabsperrröhnen. Begründung: Gemäß Merkblatt UIC 541-1, Punkt 1.2.3.5 Hinweis: Durch ÖBB Technische Services GmbH als Instandhalter von ROLA Wagen wurde mittels „Technischer Weisung“ vom 22. Juli 2009 verfügt, dass bei jedem Werkstättenaufenthalt Luftabsperrröhne älterer Bauform (Halter für Arretierfeder aus gepresstem Blech, meist schwächere Feder) durch Luftabsperrröhne neuer Bauform (Halter für Arretierfeder in gegossener Ausführung, starke Feder) zu ersetzen sind.	<b>Fahrzeughalter</b>

7.4  <b>A-13/2010</b>	Regelmäßige Kontrolle der Endlage von Luftabsperrröhnen bei ROLA Wagen durch den wagentechnischen Dienst bei Bremsproben und Ausgangsuntersuchungen. Sensibilisierung der Mitarbeiter. Begründung: Sicherstellung, dass die ordnungsgemäße Stellung vorhanden ist.	<b>RU</b>
