UNGESICHERTE EISENBAHNKREUZUNG

am 31. Juli 2009

Österreichische Bundesbahnen
Strecke 10501
zwischen Peggau-Deutschfeistritz
und Gratwein-Gratkorn
km 196,193

Vorfallanzeige mit
Sicherheitsempfehlung

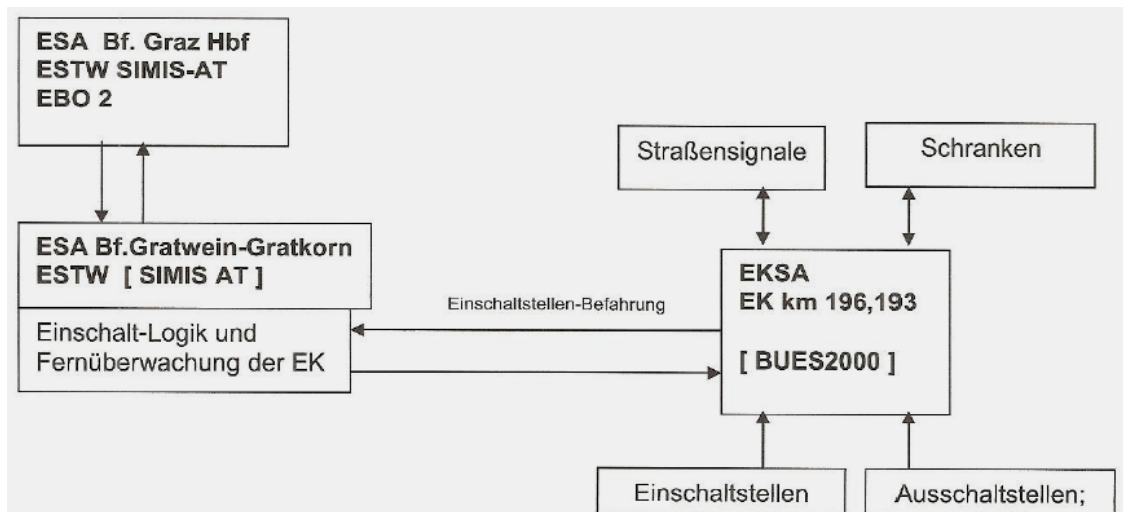
Abbildung 4 Prinzipschaltbild der EKSA - Quelle ÖBB

Das Befahren der Einschaltstelle 25/26 wurde von der BUES um 11:52:45 Uhr bis 11:52:47 Uhr ordnungsgemäß erkannt. Es erfolgte jedoch keine Einschaltung der BUES durch das ESTW.

Als Ursache für die unterbliebene Sicherung dieser EKSA wurde ein Versagen der Übertragung der Meldung der Befahrung der Einschaltstellen von der EKSA zum ESTW Bf Gratwein-Gratkorn festgestellt. Bei diesem Schaltfall kam es bei sehr kurzen Belegungszeiten zu Verarbeitungsproblemen im Stellwerk. In Kombination mit einem Antivalenzfehler der Übertragungsbaugruppe (+I/-I – Baugruppe) kam es zu einer nicht gesicherten EK.

Der Antivalenzfehler war durch eine teilweise beschädigte +I/-I - Baugruppe durch **indirekte Blitzeinwirkung** bewirkt. Stellwerksseitig wurde dann aufgrund der Valenzstellungsprüfung eine Einschaltung bzw. Fehlerausgabe bei Valenzstellung unterdrückt, da dieser Zustand nur für kurze Zeit ansteht (schnell fahrendes Einzelfahrzeug). Innerhalb der Übertragungsphase wurde somit keine komplette Umpolung der Meldeschleife und somit keine definierte Wirkstellung erkannt.

Da diese Grundstellung innerhalb der Prüfzeit für Valenzfehler wiederhergestellt wurde, ohne die Wirkstellung (Umpolung) zu erreichen, wurde die Einschaltung der EKSA und die Fehlerausgabe unterdrückt.

Einbau von überspannungsgeschützten Baugruppen.

Änderung der Softwareversion gemäß Erklärung EisbG 1957, § 40-Person vom 30. August 2009 betreffend
