## **TÖTUNG EINER PERSON BEI ZUG 732**

**am 26. August 2009**

**Österreichische Bundesbahnen  
Strecke 41301  
im Bf Knittelfeld**

**BMVIT-795.191-II/BAV/UUB/SCH/2009**

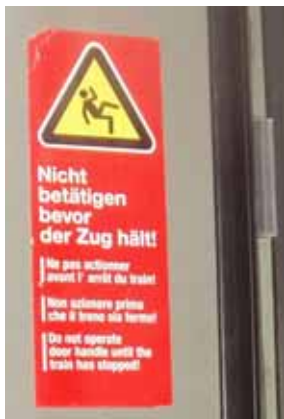
Abbildung 4 Warnanschrift an der Türinnenseite

Dabei wurde festgestellt, dass beim vierten Wagen im Zugverband (Bmz, 61 81 21-90 051-7, Baujahr 1978) die Drehfalttür 2L, die abgesperrt und entsprechend gekennzeichnet war. Diese Tür befand sich bei Z 732 im Bf Knittelfeld auf der dem Bahnsteig abgewandten Seite.

Eine Meldung über den Zustand der Türen (offen/geschlossen) auf den Führerstand des Tzf erfolgt nicht. Eine nach Zugsabfahrt durch Dritte geöffnete Tür wird dem Tzf auf dem Führerstand und der Zugmannschaft nicht angezeigt.

An den Türinnenseiten unmittelbar beim Türgriff war die Warnanschrift „Nicht öffnen bevor der Zug hält“ angebracht.

laufende Jahresnummer	Sicherheitsempfehlung	richtet sich an
A-091/2010	Überprüfung, ob der Einsatz von Wagen mit Drehfalttüren wie beim betroffenen Bmz gemäß EisBBV, § 25, Absatz 2 in Österreich zulässig ist. Anmerkung: Es kommen auch vielfach Wagen mit Drehfalttüren aus dem angrenzenden Ausland in Österreich zum Einsatz.	alle RU
A-092/2010	Überprüfung, ob in Österreich eingesetzte Reisezugwagen zusätzlich ein zentrales Blockiersystem (gemäß MB UIC 560, Punkt 3.2.1.2) aufweisen müssen, dass es ermöglicht, die Einstiegstüren bei Halten in Bahnhöfen an der dem Bahnsteig abgewandten Seite und beim Halten auf freier Strecke auf beiden Seiten zu blockieren (seitenselektive Türsteuerung). Anmerkung: Gleiche Funktion wie bei Triebwagen und Triebzügen.	alle RU
