ENTGLEISUNG DES Z 96905 IM BF GRATWEIN-GRATKORN

am 25. November 2009

**ÖBB-Infrastruktur Betrieb AG
Strecke 10501**

BMVIT-795.176-II/BAV/UUB/SCH/2009

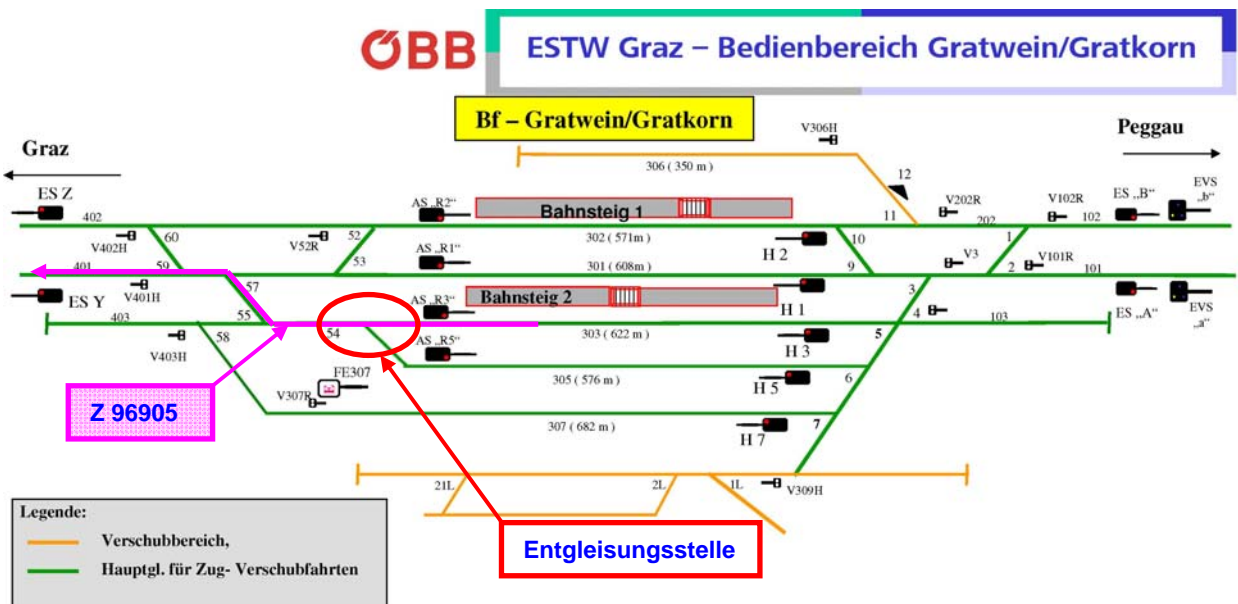
Abbildung 1 Lageskizze Bf Gratwein-Gratkorn

Bei der Ausfahrt des Z 96905 aus dem Bf Gratwein-Gratkorn von GI 303 nach GI 401, entgleisten beide Achsen des vorlaufenden Drehgestells des 1. Wg (Wg. Nr. 3380 9326 232-1) am Herzstück der W 54 in Fahrtrichtung nach rechts und gleisten sich beim Radlenker der W 57 wieder selbsttätig ein. Während dieses Vorganges unterpufferte der Wg das Tzf und brachte die 4. nachlaufende Achse des nachlaufenden Drehgestells des Tzf zum Abheben vom Schienenkopf und ab Höhe Weichenspitze der W 57 zur Entgleisung in Fahrtrichtung nach links. Das Tzf des Z 96905 kam nach einer durch den Tzf eingeleiteten Bremsung auf der W 59 zum Stillstand.

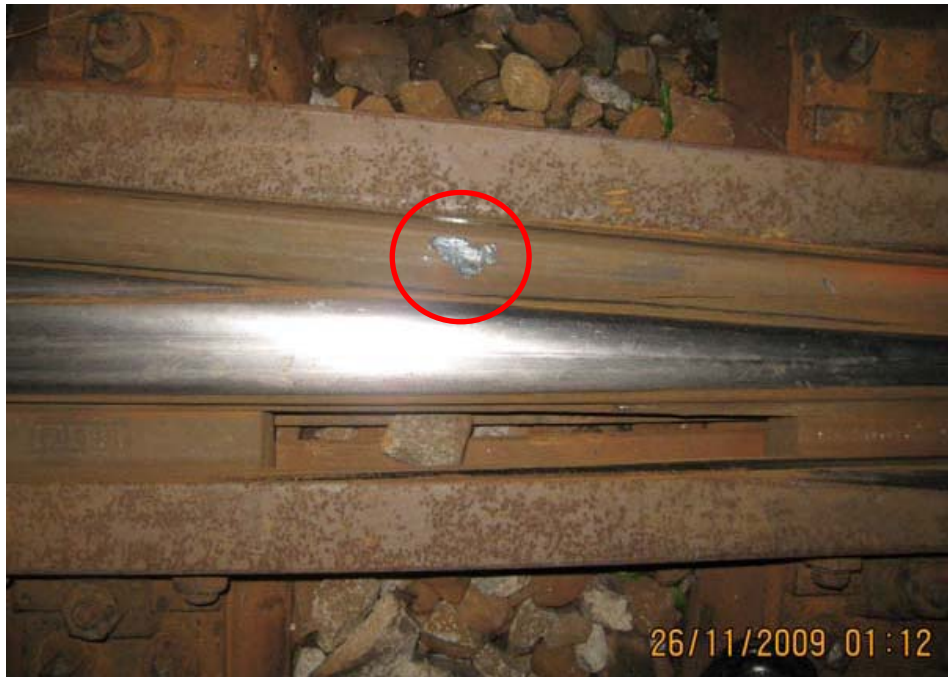
Abbildung 3 Absplitterung des Hemmschuhes im Weichenherz der W 54

- Durch den Hemmschuh verursachte Farbspuren am Weichenherz der W 54
- Absplitterung eines Hemmschuhes im Weichenherz der W 54
- Der zugehörige Hemmschuh wurde in einem Hemmschuhständer 100m nördlich der Entgleisungsstelle vorgefunden

Mitschleifen und Verkeilen eines Hemmschuhes im Weichenherz der W 54.

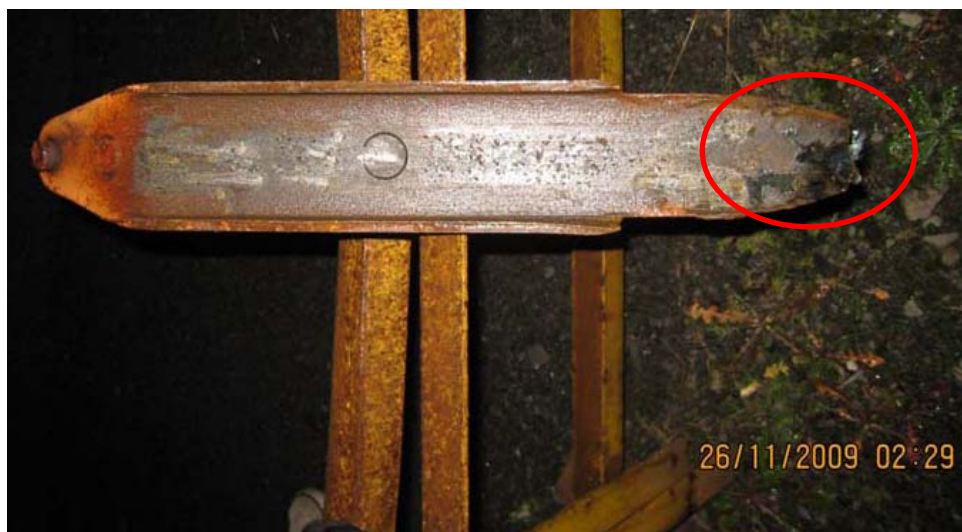
Abbildung 4 Zur Absplitterung zugehöriger Hemmschuh

Anschließend wurde der Hemmschuh am 2. Drehgestell entfernt und im Hemmschuhständer verwahrt. Im Nachhinein ist man sich nicht mehr sicher, ob auch der Hemmschuh am 1. Drehgestell entfernt wurde, da zu diesem Zeitpunkt eine Ablenkung durch Kuppelarbeiten und dem aufgeblendeten Scheinwerfer des Tfz gegeben war. Danach wurde dem Fdl in Graz mittels Funk die Abfahrbereitschaft gemeldet. Nach der Abfahrt, auf Höhe der erst befahrenen W, wurde ein ungewöhnliches Rucken bemerkt. Es wurde die Leistung zurückgenommen. Daraufhin war es kurz ruhig und danach wurde wieder ein Rucken bemerkt. Es wurde sofort eine Bremsung eingeleitet. Es wurde dem Fdl in Graz mittels Funk eine Meldung übermittelt. In einem Schockzustand durch das plötzliche Ereignis wurde die Unfallstelle abgeschritten und im Zuge dessen ein Hemmschuh in der Nähe der GI liegend erkannt. Es wurde der Hemmschuh aufgenommen und in einem Hemmschuhständer weiter nördlich der Unfallstelle versorgt, da der Hemmschuh in diesem Moment nicht mit dem Ereignis in Verbindung gebracht wurde. Danach wurde auf das Eintreffen der Einsatzorgane gewartet.

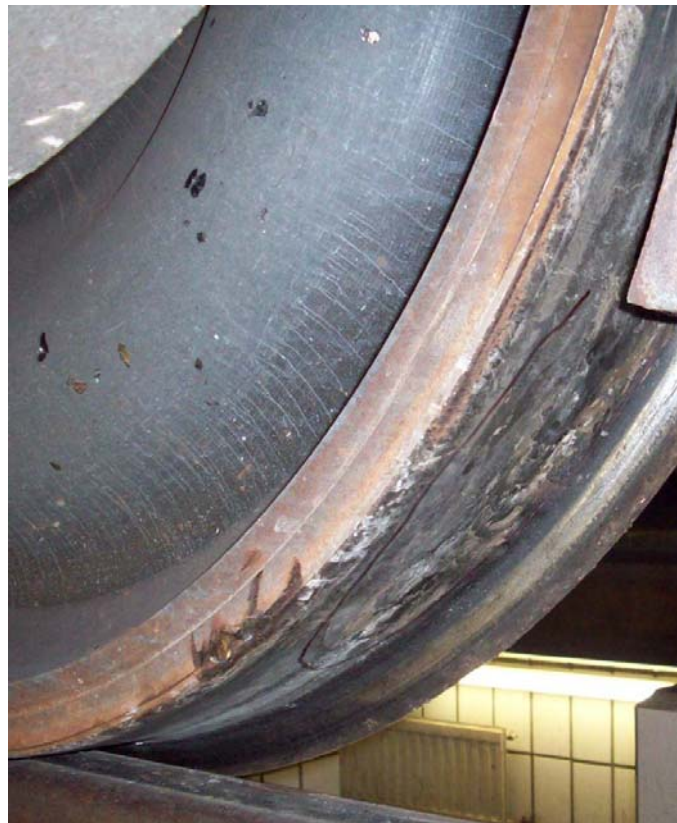
Abbildung 6 Spuren am Radsatz

- Der Oberbau wurde von der W 54 im km 201,380 (Weichenanfang) bis zur W 59 im km 201,470 (Weichenanfang) schwer beschädigt.
- Die Weichen und Weichenantriebe der W 54, 55 und 57 wurden leicht beschädigt.
- Beim Wg wurden die Tfz-seitigen Puffer und das vorlaufende Drehgestell beschädigt.
- Beim Tfz wurde das nachlaufende Drehgestell und dessen Achsen, sowie die Zug- und Stoßeinrichtung beschädigt.

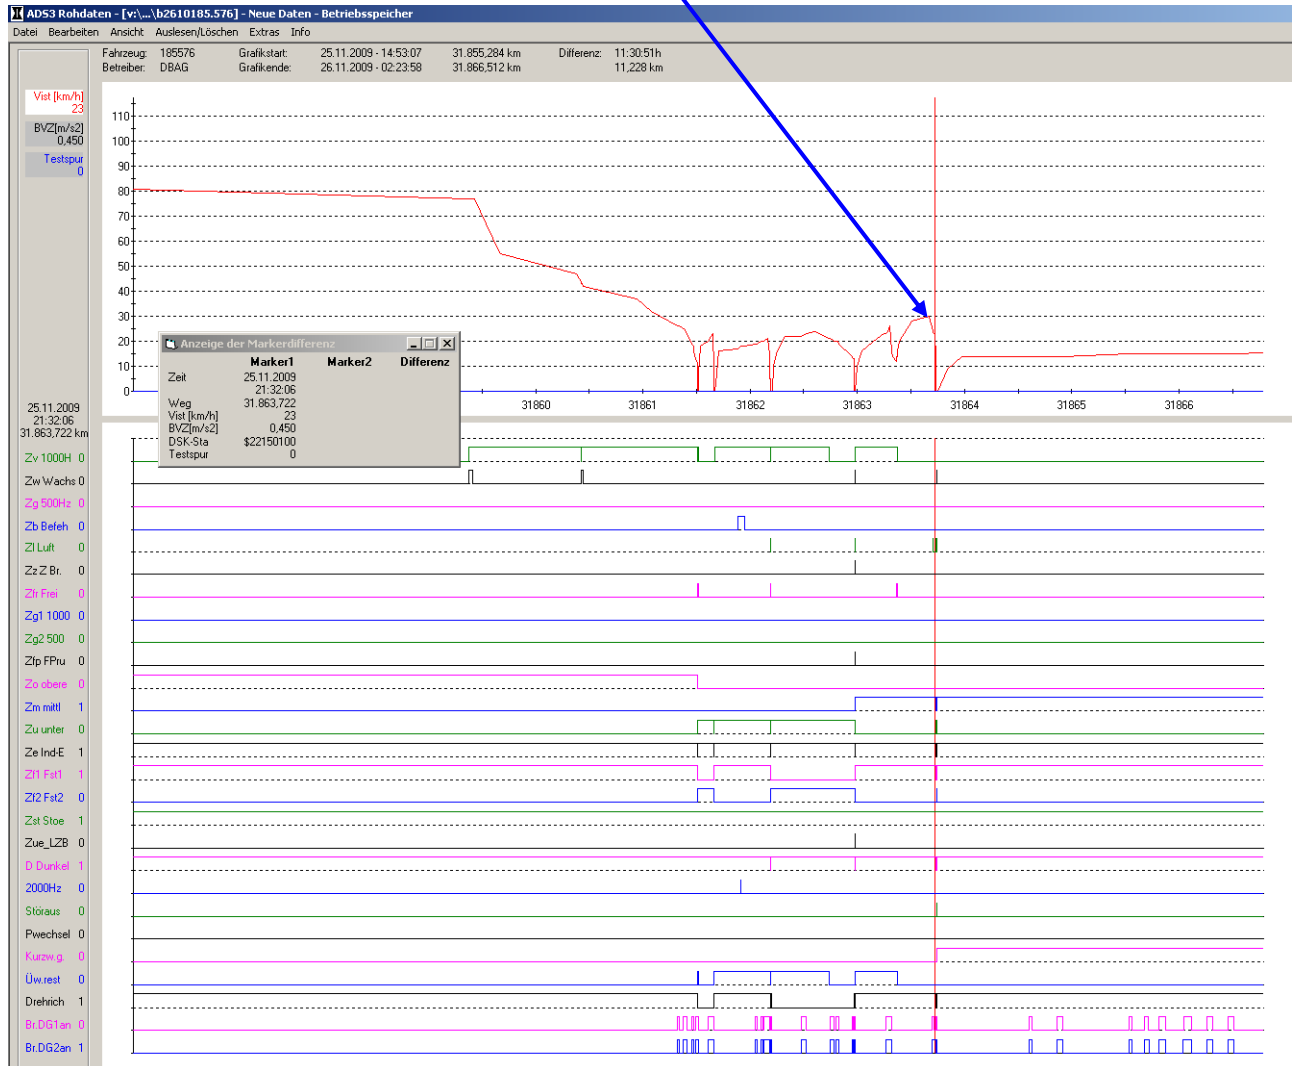
Abbildung 7 Graphische Fahrdaten

Bei einer Geschwindigkeit von **30 km/h** wurde eine Bremsung des Tfzf aufgezeichnet.
