ENTROLLEN VON WAGEN MIT ANSCHLIESSENDE ENTGLEISUNG

am 21. Februar 2010

**Bf Inzersdorf - Ort
Neubaugleis 107**

Summarischer Bericht

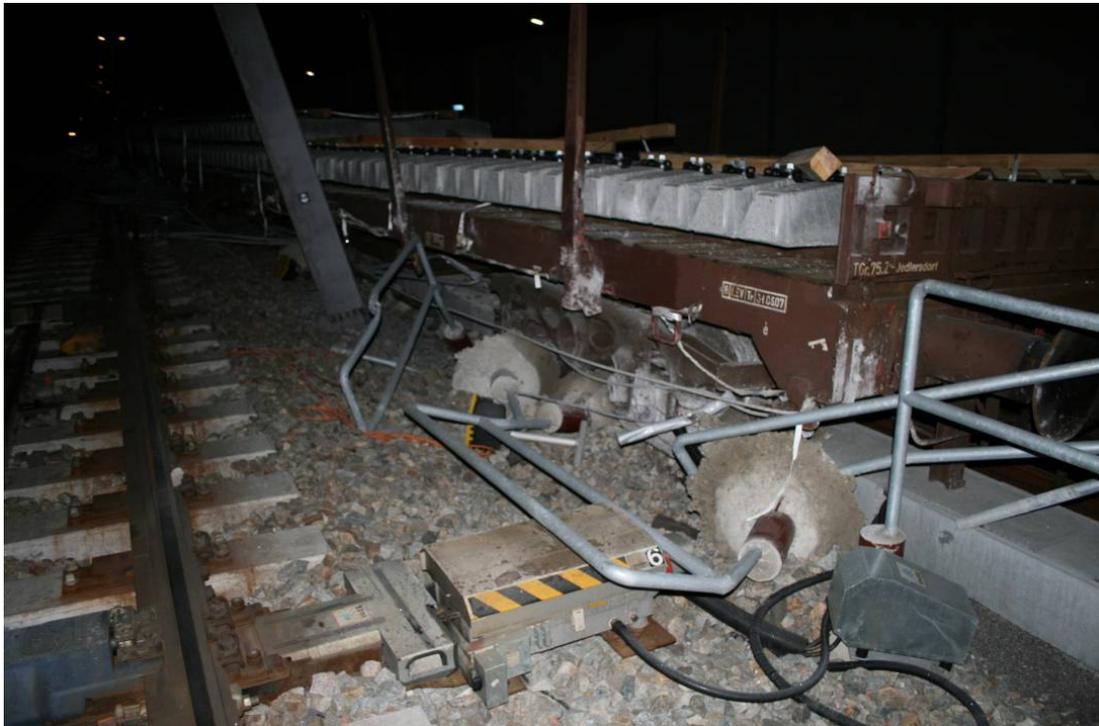
Abbildung 2 Schadensbild nach der Entgleisung

Die auf dem Gleis 107 abgestellten, mit Betonschwellen beladenen Wagen, entrollten über die Weiche 5 in Richtung Bf Inzersdorf-Ort. Das Gleis 107 endet an der Weiche 5 und es ist kein Gleisabschluss vorhanden. Über die Weiche 5 kann in das Neubaugleis 107 eingefahren werden. Diese war zum Vorfallszeitpunkt als Schutzweiche in den linken Strang (Gerade) gestellt. Die Wagen sind nach dem Ende des Gleises in das Schotterbett gerollt und mit 2 Oberleitungsmasten kollidiert. Ein Mast wurde dabei umgestoßen und überrollt, ein weiterer wurde geknickt und ragte in den lichten Raum des Gleises 3. Bei dem Vorfall sind 3 Wagen zur Gänze und 1 Wagen mit dem vorlaufenden Drehgestell entgleist.

Am Standpunkt der letzten Achse des letzten Wagens der abgestellten Wagengruppe (Richtung Tunnelportal) wurde ein Hemmschuh vorgefunden. Der Hemmschuh in Richtung Bf Inzersdorf-Ort befand sich nach den vorgefundenen Spuren ca. 750 m vom erstentgleisten Wagen, kurz vor der Weiche 5 (Schutzweiche), wurde durch die entrollten Wagen über das Weichenherz der Weiche 5 geschliffen und ca. 1,5 m nach Gleisende vorgefunden.

Schwere Schäden

Schwere Schäden am Oberbau auf ca. 100m
Teilweise Zerstörung der Anschlussweiche
Zerstörung der EK-Sicherungstechnik (LZA, Schaltkontakte und Achszähleinrichtung)
