ENTGLEISUNG ZUG 48408

am 05. Juni 2010

**Österreichische Bundesbahnen
Strecke 40401
im Bf Selzthal**

Summarischer Bericht

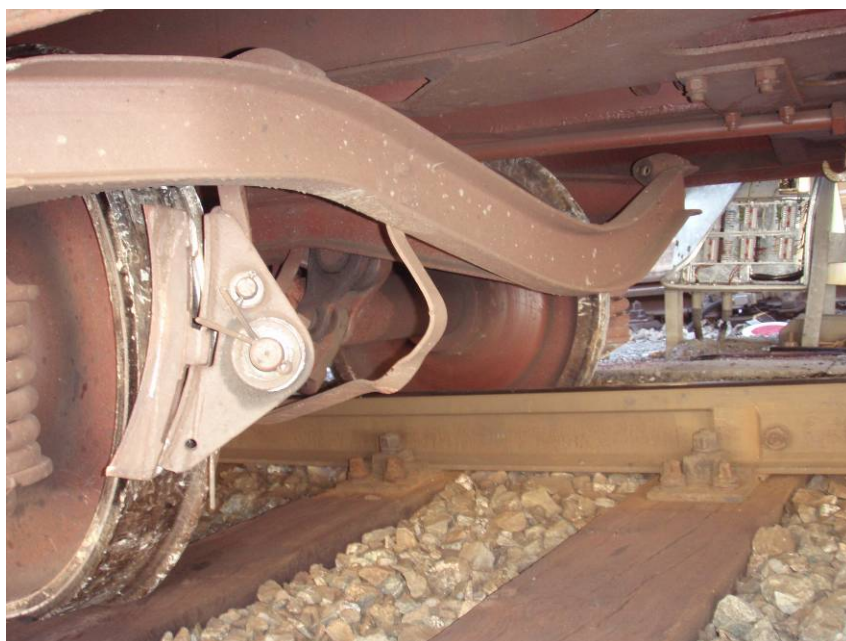
Abbildung 2 Entgleister Wagen

Der neunte Wagen entgleiste mit beiden Achsen des ersten Drehgestells in Fahrtrichtung nach links, stieß dabei gegen ein Betonfundament, einen Oberleitungsmasten und das Signal Sch 601. Die entgleisten Achsen

kollidierten mit der Zungenschiene der Weiche 159. Die Zungenschiene wurde aus der Verankerung gerissen und die Weiche nach rechts verschoben.

Wagennummer	3178 6650 671-8
Type	Fals-z
LüP	12,4 m
Gesamtgewicht	77,75 t
Bremsgewicht in Bremsstellung P	53 t
Ladegut	Eisenerz

Schwere Schäden am Wagen 3178 6650 671-8

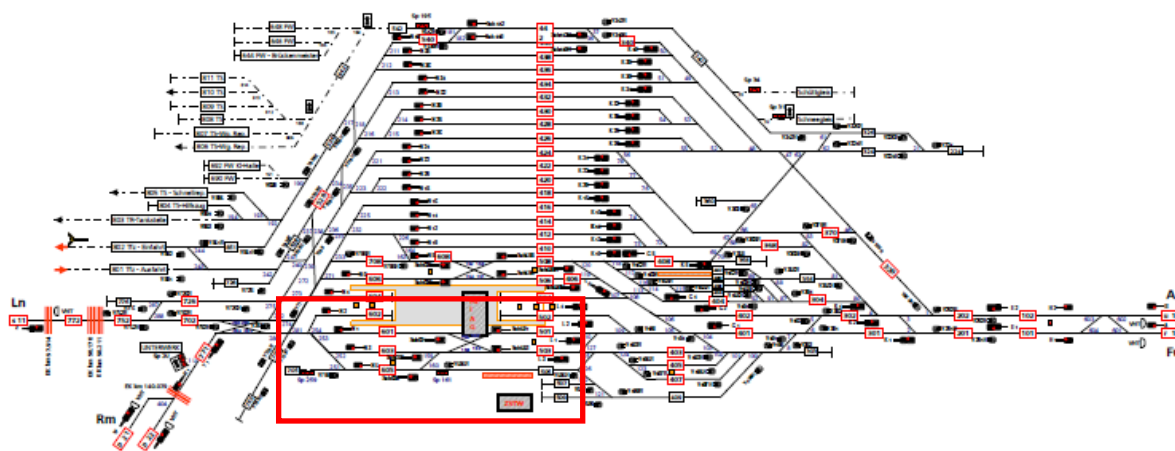
Abbildung 3 Lageskizze

Die betroffene Weiche liegt im km 139,100 des Bf Selzthal zwischen den normalspurigen, elektrifizierten Gleisabschnitten 603 und 503.

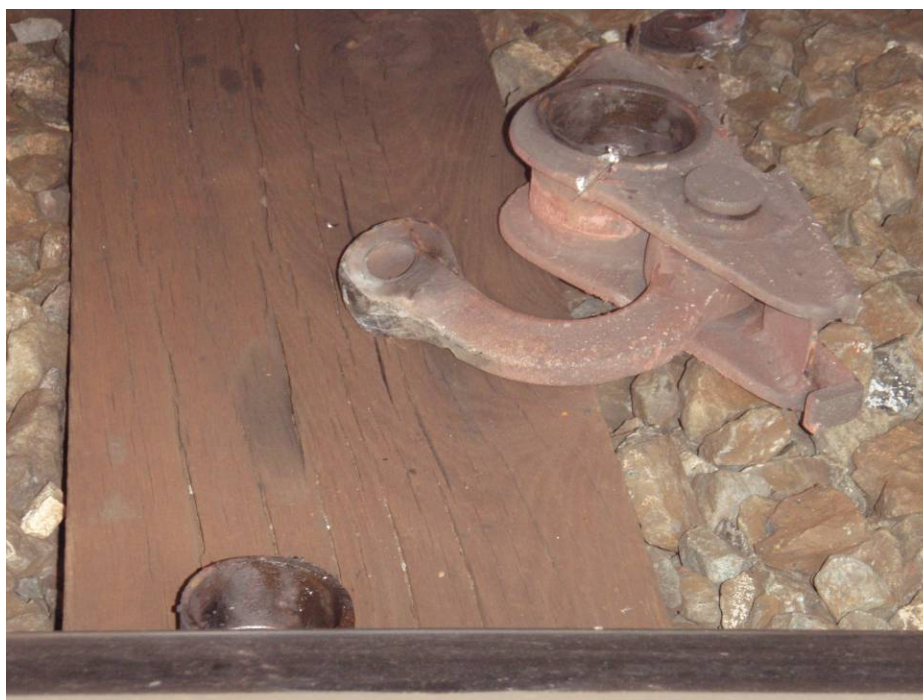
Abbildung 5 Hängeeisen des Bremsklotzhalters

Es kam zu einem Verlust des Bolzens für die Befestigung des Hängeeisens des Bremsklotzhalters der ersten Achse des vorlaufenden Drehgestells. Durch das wegen des fehlenden Bolzens erfolgte Absinken des Hängeeisens des Bremsklotzhalters wurde das Fangeisen abgerissen. Der herabhängende Teil senkte sich noch weiter ab, streifte auf der Schiene und führte im Bereich der Weiche 159 zur Entgleisung.
