KOLLISION Z 44018 MIT ARBEITSMITTEL

am 13. Juni 2010

**Österreichische Bundesbahnen
Strecke 11401
Bf Angern**

Summarischer Bericht

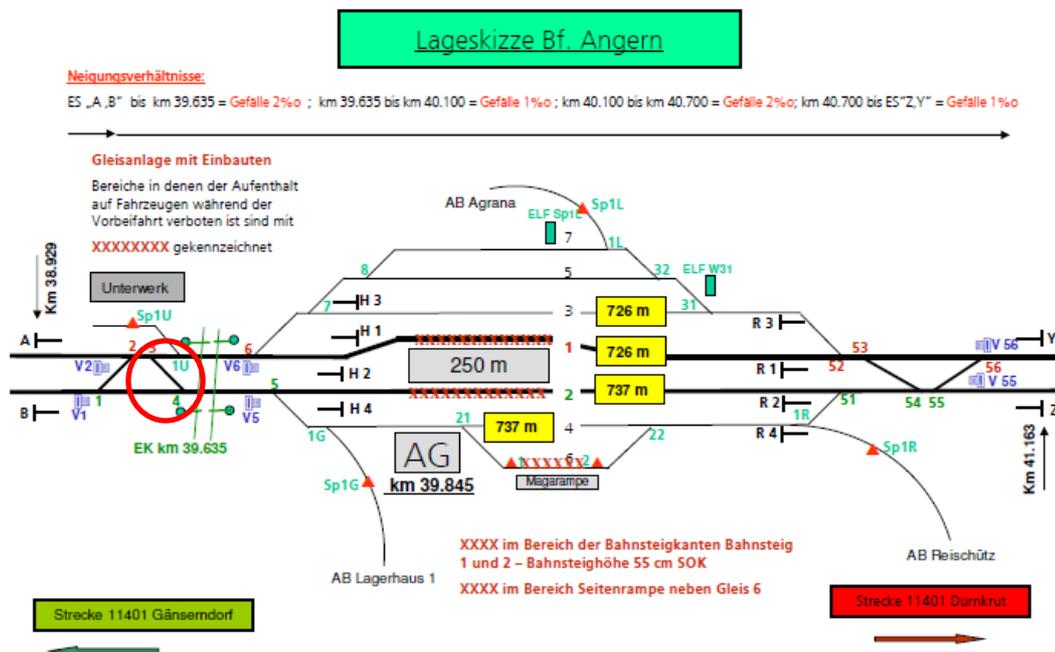
Abbildung 2 Lageskizze

Im Bf Angern waren laut Betra 50765 die Gleise 1 und 3 als Baugleise definiert. An den Grenzmarken der Weichen 3 und 56 sollten eine Haltscheiben aufgestellt werden, die zum Zeitpunkt der Kollision fehlten. Im Einvernehmen mit dem Fdl fuhr der Bediener des Zweibegefahrzeuges mehrmals - wenn die Betriebssituation zuließ - verschubmäßig über die Grenzmarke der Weiche 3. Das Freifahren der Weiche 3 (grenzfrei) wurde dem Fdl gemeldet.

Ein Schweißtrupp nutzte, ohne den Fdl oder den ÖBK davon in Kenntnis zu setzen, die Fahrten des Zweiwegefahrzeuges, um außerhalb des Baugleises Schweißarbeiten durchzuführen. Die Arbeiten wurden nicht mit dem Fdl vereinbart. Als sich das Zweiwegefahrzeug wieder beim Fdl grenzfrei zurückmeldete, stellte dieser für Z 44018 eine Fahrstraße von Streckengleis 1 nach Bahnhofsgleis 2, über die Weiche 3, ein. Aufgrund der Bauarbeiten wurde die Fahrt mit dem Ersatzsignal zugelassen. Der nicht von der Fahrt verständigte Schweißtrupp konnte noch rechtzeitig vor dem herannahenden Z 44018 aus dem Gleis treten. Es wurde jedoch ein im Lichtraum des Zuges befindlicher Scheinwerfer sowie ein Stromaggregat vom Tzf erfasst und beschädigt.

Der Schweißtrupp wurde nicht von den Grenzen des Baugleises informiert, außerdem waren die Haltscheiben zu diesem Zeitpunkt nicht aufgestellt. Daher arbeitete der Schweißtrupp ohne Anmeldung der Arbeiten beim Fdl außerhalb des definierten Baubereiches.
