## **ENTROLLEN VON ZWEI FAHRZEUGEN**

**am 06. Juli 2010**

**Österreichische Bundesbahnen  
Strecke 40401  
im Bf St. Michael  
km 202,412**

**Summarischer Bericht**

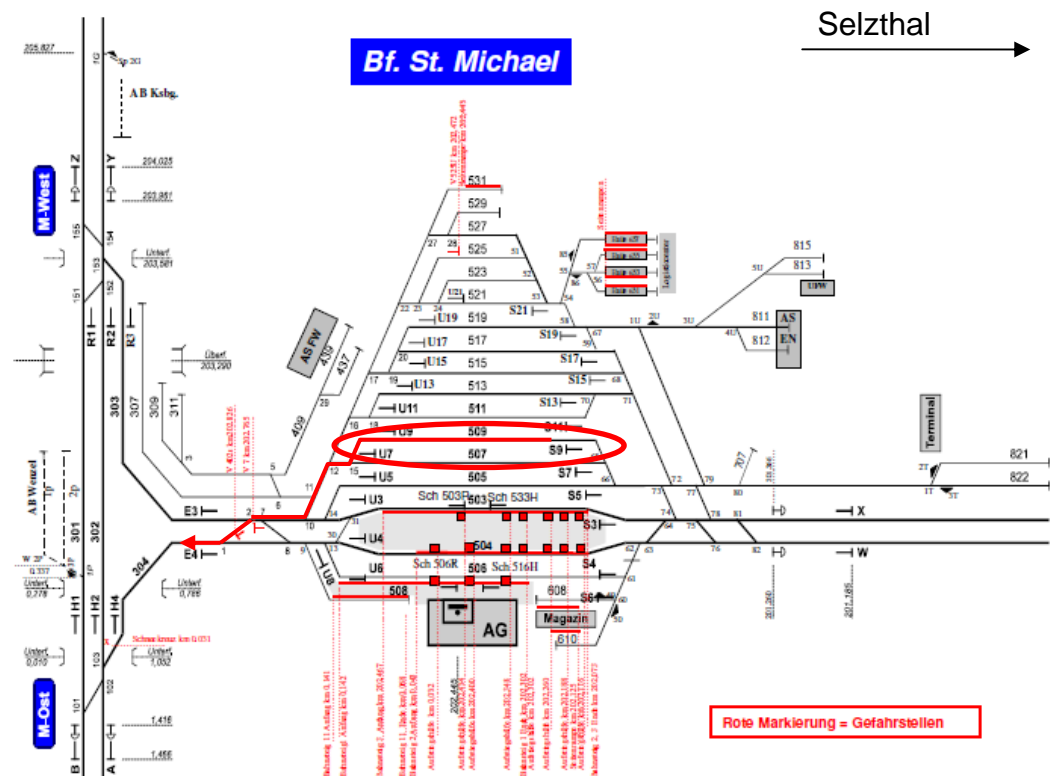
Abbildung 2 Lageskizze

Zwei auf Gleis 507 abgestellte und untereinander nicht gekuppelte Wagen sollten verschubmäßig nach Gleis 521 überstellt werden. Zu diesem Zweck wurde bei Wagen 3181 2742 316-4 die Sicherung gegen Entrollen entfernt und die Handbremse gelöst. Der Wagen sollte mit dem südlich auf Gleis 507 abgestellten und mit zwei Hemmschuhen gegen Entrollen gesicherten Wagen 2181 4395 219-8 kuppelreif zusammenlaufen.

Durch den Anprall des anrollenden Wagens wurden die Hemmschuhe mit der ersten Achse des Wagens 2181 4395 219-8 überstiegen und abgeworfen, wodurch beide Wagen in Richtung Leoben entrollten.

Die Wagen rollten auf dem Streckengleis 1 in Richtung Bf Bruck a.d. Mur und kamen im Bf Bruck a.d. Mur Fbf vorerst zum Stillstand. Durch die bestehenden Gefälleverhältnisse im Bf Bruck a.d. Mur Fbf rollten beide Wagen wieder in die entgegengesetzte Richtung und konnten im Bf Bruck a.d. Mur mittels Hemmschuhe aufgehalten werden.

Geringfügige Schäden (Auffahren der Weichen 1 und 15 im Bf St. Michael)
