## **STROMUNFALL**

**am 27. Juli 2010**

**Österreichische Bundesbahnen  
Strecke 11401  
von Wien Praterstern nach Staats-  
grenze nächst Bernhardsthal (Breclav)  
im Bf Strasshof**

**Summarischer Bericht mit  
Sicherheitsempfehlungen**

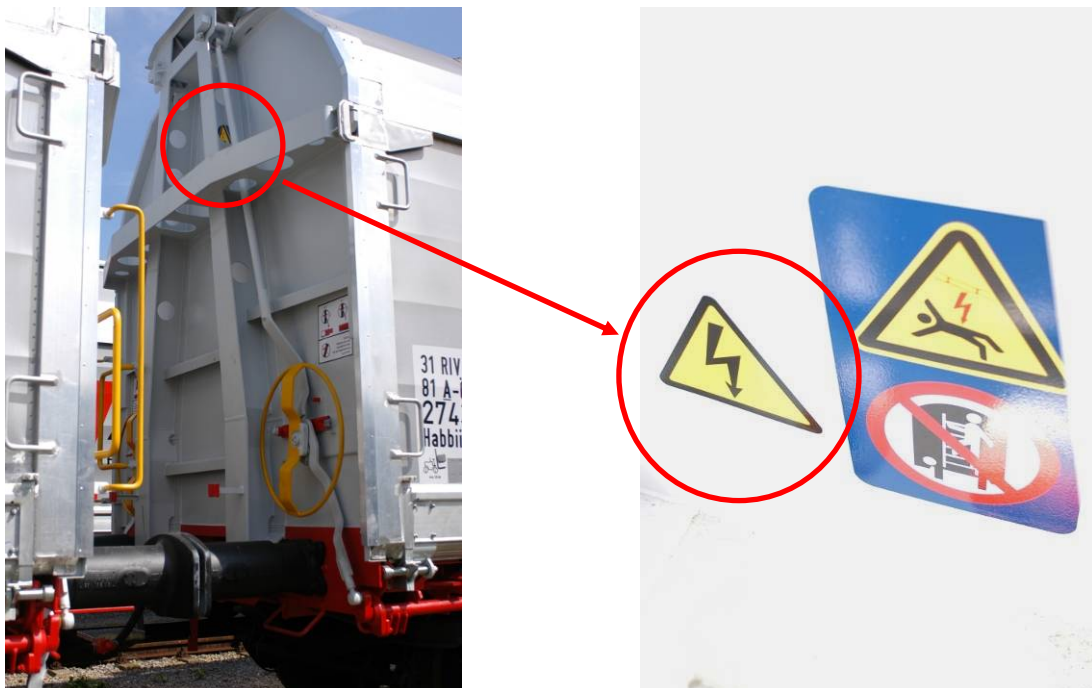
**Abbildung 3** Warnhinweise an der Wagenstirnseite

An den Wagenstirnseiten waren ordnungsgemäß das „Warnzeichen für Hochspannung“ gemäß AVV, Anlage 11, Punkt 8.1 angebracht.

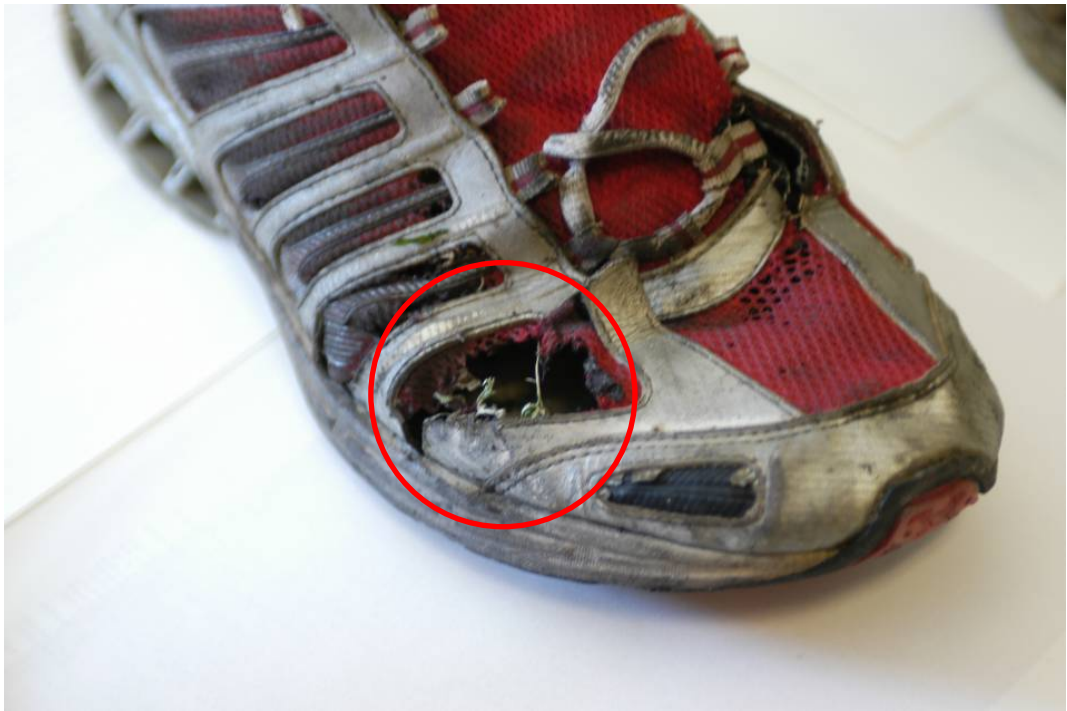
**Abbildung 7 Schuh des Verunfallten**

Das Schuhwerk des Verunfallten wies Strommarken auf.

Die verwendeten Schuhe des Verunfallten entsprachen nicht den Bestimmungen der EisbAV, § 22, Absatz 1.

A-116/2010	Sicherstellung, dass Mitarbeiter von Fremdfirmen, die eine Auftragsarbeit durchführen, die entsprechende Schutzkleidung und -ausrüstung zur Verfügung gestellt wird und diese auch benützen. Begründung: Bestimmungen der EisbAV, § 22, Absatz 1 und der AAV, § 70, Absatz 1 bis Absatz 3.	Fahrzeughalter, Auftraggeber

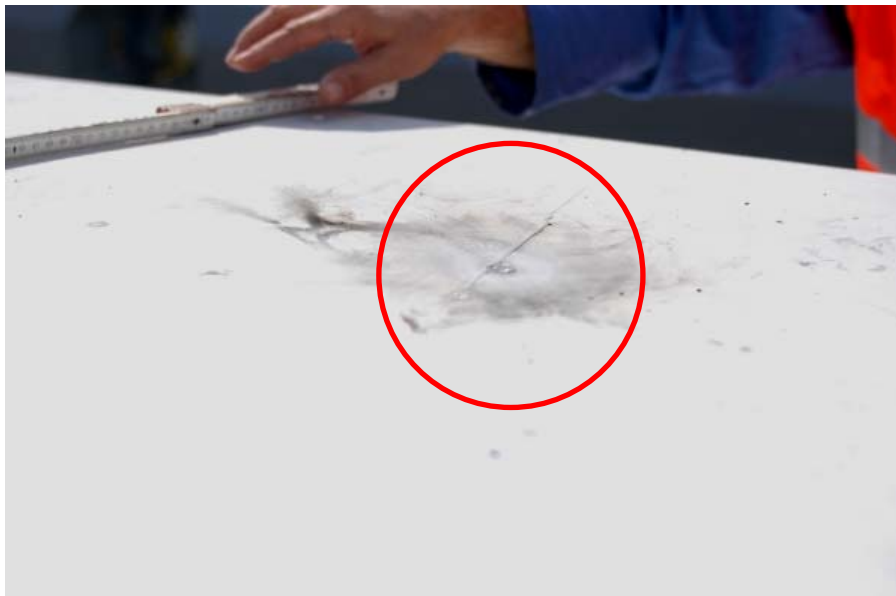
**Abbildung 9** Schäden durch Stromüberschlag am Güterwagen

Unbefugtes Betreten des Güterwagendaches bei eingeschalteter Oberleitung.

Schäden am Dach durch den Überschlag

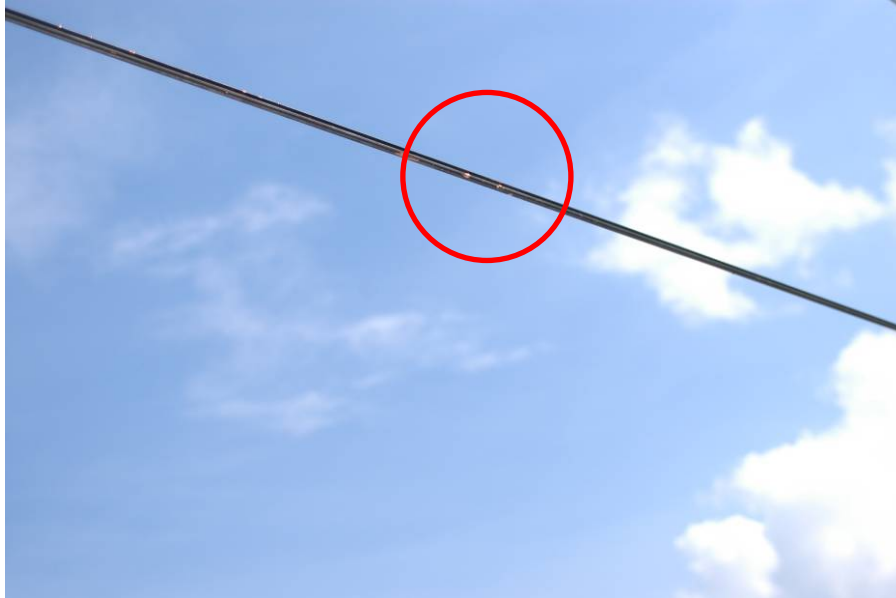
**Abbildung 10 Schäden durch Stromüberschlag an Oberleitung**

##### Schäden an der Oberleitung
