ENTGLEISUNG DES ZUGES 2123

am 12. September 2010

**Österreichische Bundesbahnen
Strecke 10901
Bahnhof Klosterneuburg-Weidling**

Summarischer Bericht

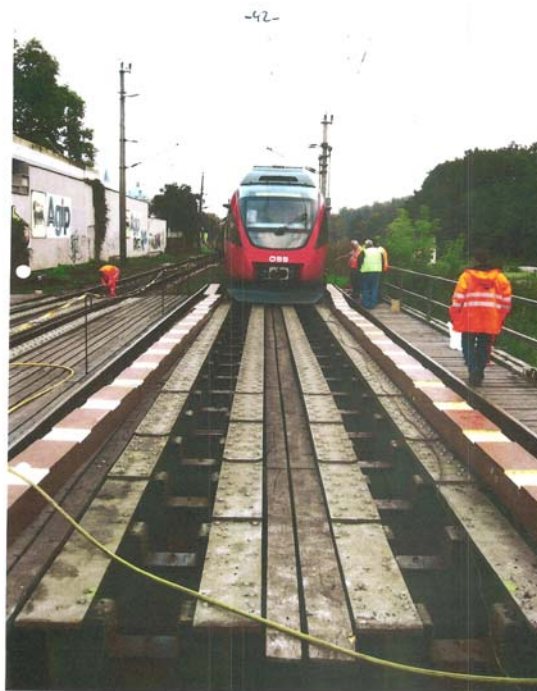
Abbildung 3 Entgleisungsstelle

Um 4:40 Uhr wurde das Bahnhofgleis 1 im Bf Klosterneuburg-Weidling sowie das Streckengleis 1 zwischen Bf Klosterneuburg-Weidling und Bf Kritzendorf als frei und befahrbar gemeldet und die Gleissperren durch den betrieblichen zuständigen Fdl aufgehoben. Um 5:10 stellte der betrieblich zuständige Fdl eine taugliche Zugfahrstraße für Z 2123 vom Streckengleis 1 in das Bahnhofgleis 2 mit einer signalisierten Geschwindigkeit von 40 km/h. Aufgrund der entfernten Schienen und Brückenhölzer entgleiste der Triebwagen auf dem Tragwerk der Weidlingbachbrücke mit dem vorlaufenden Drehgestell. Die zulässige Geschwindigkeit von 40 km/h wurde nicht überschritten. Es wurden keine Personen verletzt.

Auf der im Bahnhofgleis 2 des Bf Klosterneuburg Weidling befindlichen Weidlingbachbrücke wurde mit dem Tausch der Brückenhölzer begonnen ohne den betrieblich zuständigen Fahrdienstleiter über die Baumaßnahmen zu verständigen. Die auftretenden Rotausleuchtungen an der Sicherungsanlage (Bereich der Weichen 52 und 54) wurden durch den Einbau eines Längsverbinders beseitigt. Trotz des fehlenden Gleisstücks im Bereich der Weidlingbachbrücke traten dadurch keine weiteren Rotausleuchtungen auf, wodurch für Z 2123 eine taugliche Zugfahrstraße auf das Bahnhofgleis 2 eingestellt werden konnte.

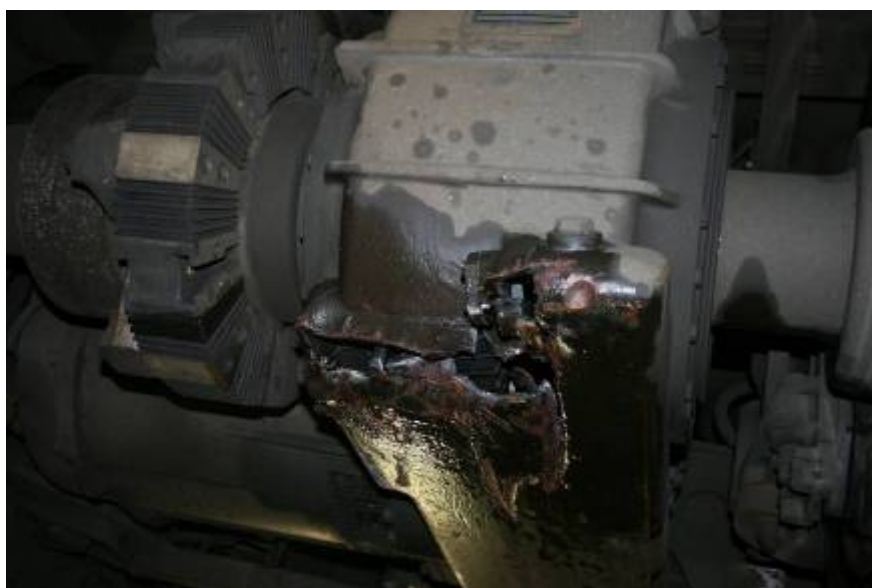
Der TW wurde schwer beschädigt

Abbildung 6 Beschädigtes Getriebegehäuse
