## **KOLLISION Z 68263 MIT VERSCHUBFAHRT**

**am 14. Februar 2011**

**Österreichische Bundesbahnen  
Bf Wien Zvbf**

**Summarischer Bericht  
ohne Sicherheitsempfehlung**

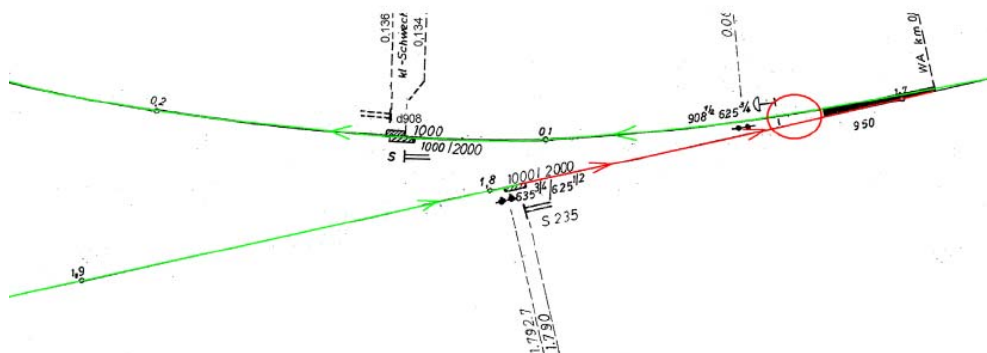
Abbildung 4 Lageskizze (Quelle: ÖBB-Infrastruktur AG)

Z 68263 ist von Bf Wien Zvbf-Ost über die Weiche 950 auf die Strecke Richtung Bf Klein-Schwechat ausgefahren. Zur gleichen Zeit fuhr die 6. Vershubreserve von Bf Wien Zvbf-Nord kommend in Richtung ZS S235 und überfuhr das haltzeigende Signal um ca. 70 Meter.

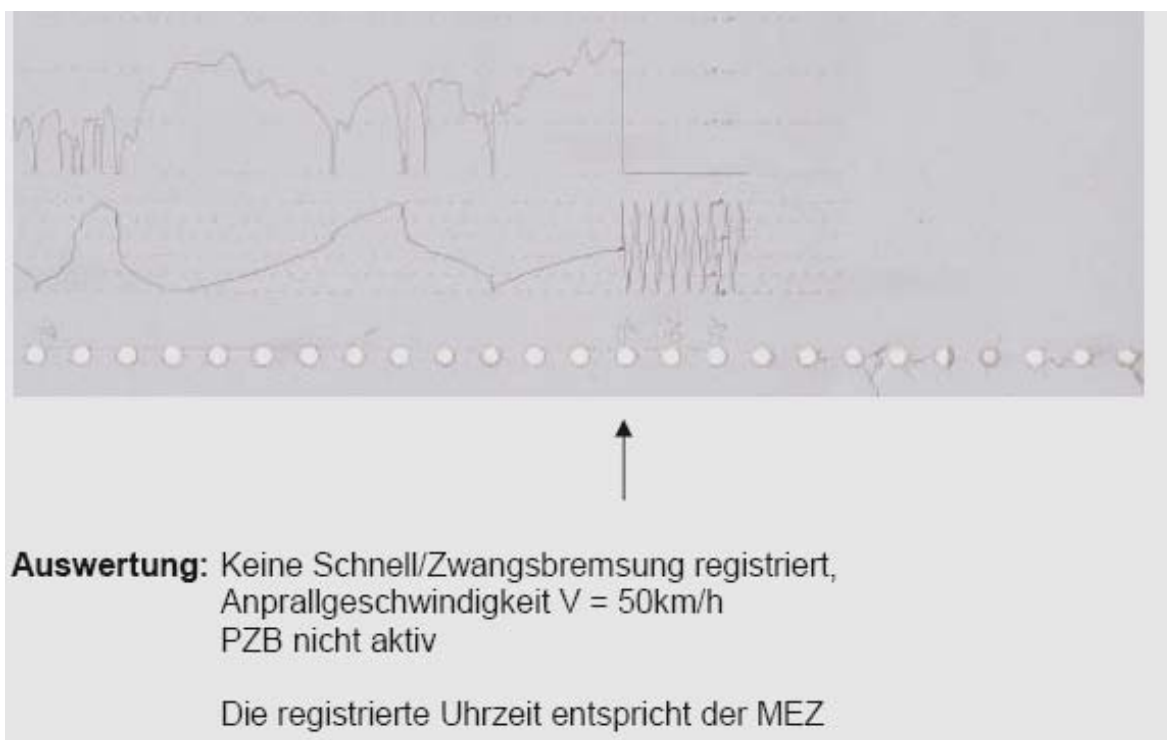
Abbildung 5 Auswertung Registriereinrichtung 6. Verschiebreserve (Quelle: ÖBB-Produktion GmbH)

Die 6. Verschubreserve fuhr zum Zeitpunkt der Kollision mit einer Geschwindigkeit von 50 km/h. Es wurde bei der Auswertung keine Schnell- bzw. Zwangsbremmung registriert. Die zulässige Geschwindigkeit beim Verschub wurde überschritten.

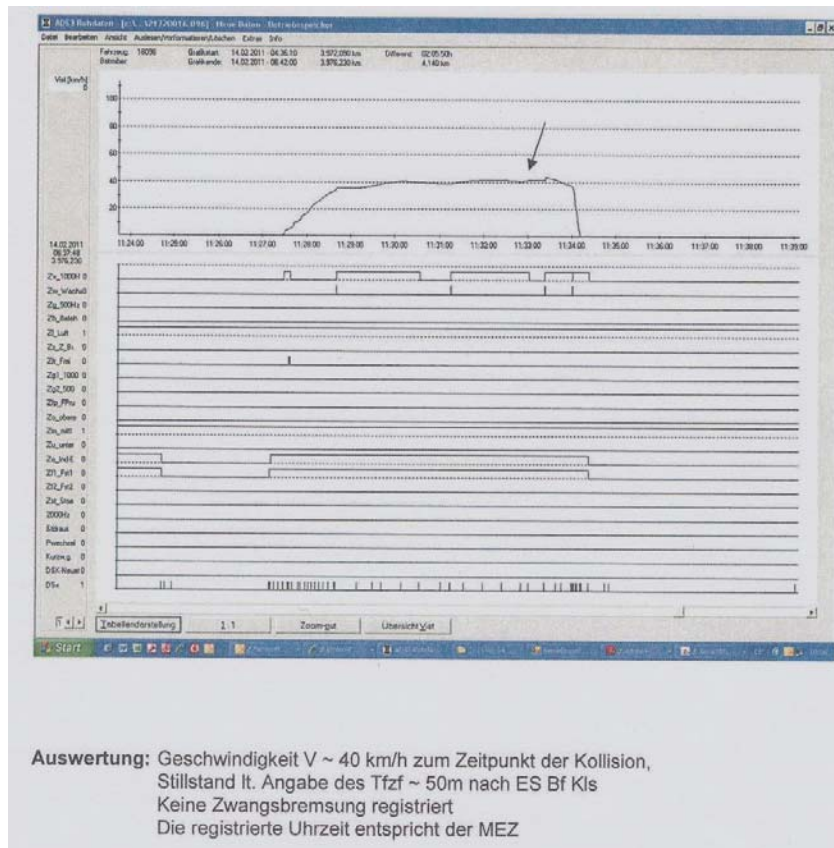
Abbildung 6 Auswertung Registriereinrichtung Z 68263 (Quelle: ÖBB-Produktion GmbH)

Z 68263 fuhr mit einer Geschwindigkeit von ca. 40 km/h. Die zulässige Geschwindigkeit von 60 km/h wurde nicht überschritten.

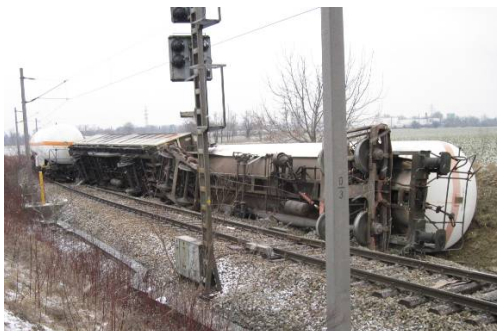
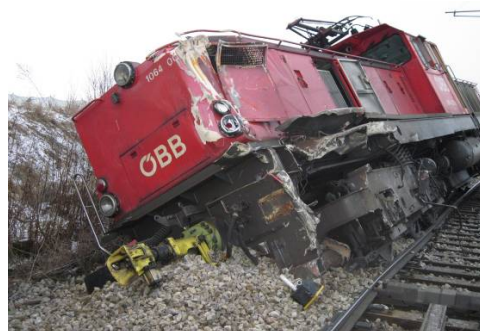
Abbildung 9 Beschädigten Fahrzeuge (Quelle: ÖBB Infrastruktur AG)

Dabei kam es zu einer Kollision (Flankenfahrt) mit Z 68263 auf Höhe der Weiche 950. Die 6. Vershubreserve fuhr in die Flanke des 28. und 29. Wagens des Z 68263. Durch die Kollision entgleiste das Tfz der 6. Vershubreserve in Fahrtrichtung nach rechts und kam ca. auf Höhe der Weichenspitze der Weiche 950 in Schräglage zum Stillstand.

Bei Z 68263 entgleisten der 27., 28. und 29. Wagen durch die Wucht der Kollision im Weichenbereich der Weiche 950 in Fahrtrichtung nach rechts, wobei der 28. und 29. Wagen umkippte.

Tfz der 6. Vershubreserve und drei Wagen von Z 68263 schwer beschädigt
