STROMUNFALL

am 25. Februar 2011

Österreichische Bundesbahnen
Bf Rankweil

Summarischer Bericht
mit Sicherheitsempfehlung

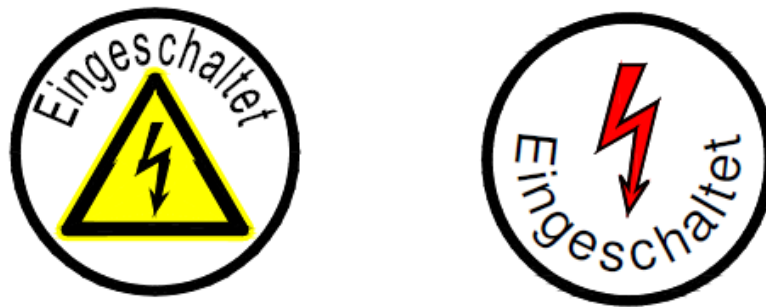
Abbildung 2 Schaltzeiger Stellung „EIN“ (Quelle: ÖBB-Infrastruktur AG)

Die augenscheinliche Überprüfung des Ladegleisschalters hat ergeben, dass sich der Schaltzeiger zwar in der Stellung „AUS“ (waagrechte Lage) befunden hat, die

Oberleitung über Gleis 7 trotzdem unter Spannung stand. Eine Überprüfung des Ladegleisschalters wurde angeordnet.

Die Ursache war ein technisches Gebrechen im Schaltgestänge. Mit an Sicherheit grenzender Wahrscheinlichkeit ging durch den Bruch eines Sicherungssplintes ein Bolzen (Halbrundniete mit Scheibe) des Schaltgestänges verloren. Dies führte beim Ausschalten des Ladegleisschalters dazu, dass sich der Schaltzeiger zwar in die Stellung „AUS“ (waagrechte Lage) bewegte, der Stellungsanzeiger jedoch in der Stellung „EIN“ (Zeiger nicht fluchtend) verblieb. Die Oberleitung über dem Ladegleis befand sich weiterhin unter Spannung. Teile des Ladegleisschalters wurden im Bereich des Schaltermastes gefunden und sichergestellt. Die letzte Funktionsprüfung des Ladegleisschalters gemäß Instandhaltungsplan des IM erfolgte am 7. Jänner 2011, dabei wurden keine Mängel festgestellt.

laufende Jahresnummer	Sicherheitsempfehlung	ergeht an
A-030/2011	Überprüfung aller Ladegleisschalter mit Schwerpunkt Schaltergestänge.	IM
A-031/2011	Sensibilisierung der als Schaltbefugte für Ladegleisschalter tätigen Mitarbeiter hinsichtlich der Bestimmungen der Anlage 12.1, Punkt 1.5, der ÖBB DV V EL 52 „Elektrobetriebsvorschrift“	IM
A-032/2011	Überprüfung, ob und in welchem Umfang neben der Verpflichtung gemäß den Bestimmungen der Anlage 12.1, Punkt 1.5 der ÖBB DV EL 52 „Elektrobetriebsvorschrift“ auch eine augenscheinliche Überprüfung der Schalteinrichtung auf Vollständigkeit und Unversehrtheit durch den Schaltbefugten durchgeführt werden kann.	BMVIT IM
A-033/2011	Im Zusammenhang mit den in letzter Zeit verstärkt auftretenden Diebstählen von Edelmetallen (Kupferdrähten) sollte die in der Sicherheitsempfehlung A-032/2011 angesprochene augenscheinliche Überprüfung auch - soweit dies möglich ist – das Vorhandensein bzw. die Unversehrtheit von Erdungsseilen beinhalten.	BMVIT IM
