KOLLISION MIT VERSCHUB UND ENTGLEISUNG ZUG 41818

am 5. März 2011

**Österreichische Bundesbahnen
Strecke 22201
Bf Schwarzach-Sankt Veit – Villach Hbf**

**Bf Spittal-Millstättersee
km 200,027**

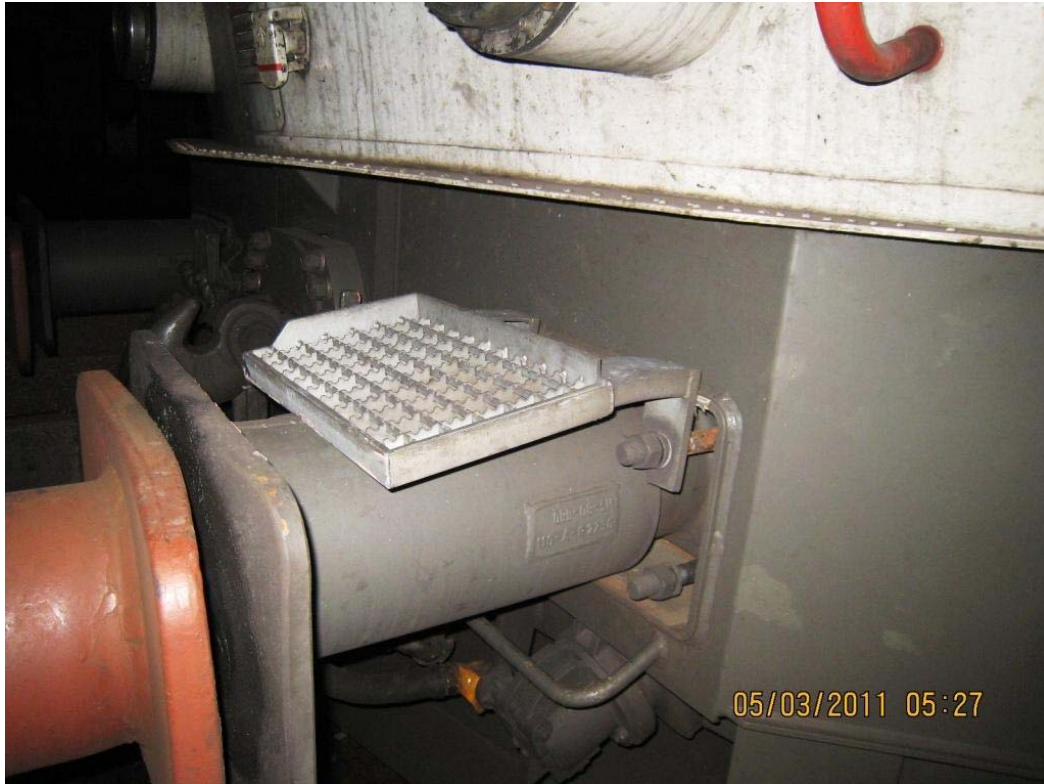
Abbildung 3 Eingedrücktes Stoßverzehrelement des Nachschiebe-Tfz – Quelle IM

Infolge der Kollision erfolgte ein Ansprechen der Stoßverzehrelemente des Nachschiebe-Tfz

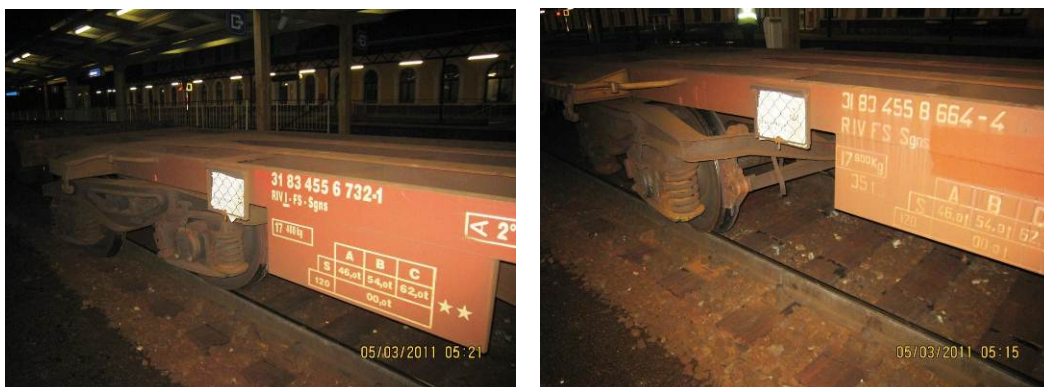
Die Wagen 17 bis 21 von Z 41818 (alle unbeladen) waren beschädigt. Der 19. Wagen (31 83 455 6 732-1) und der 20. Wagen (31 83 455 8 664-4) waren jeweils mit der vorlaufenden Achse des vorlaufenden Drehgestells entgleist.

Abbildung 4 Entgleister 19. und entgleister 20. Wagen von Z 41818 – Quelle IM

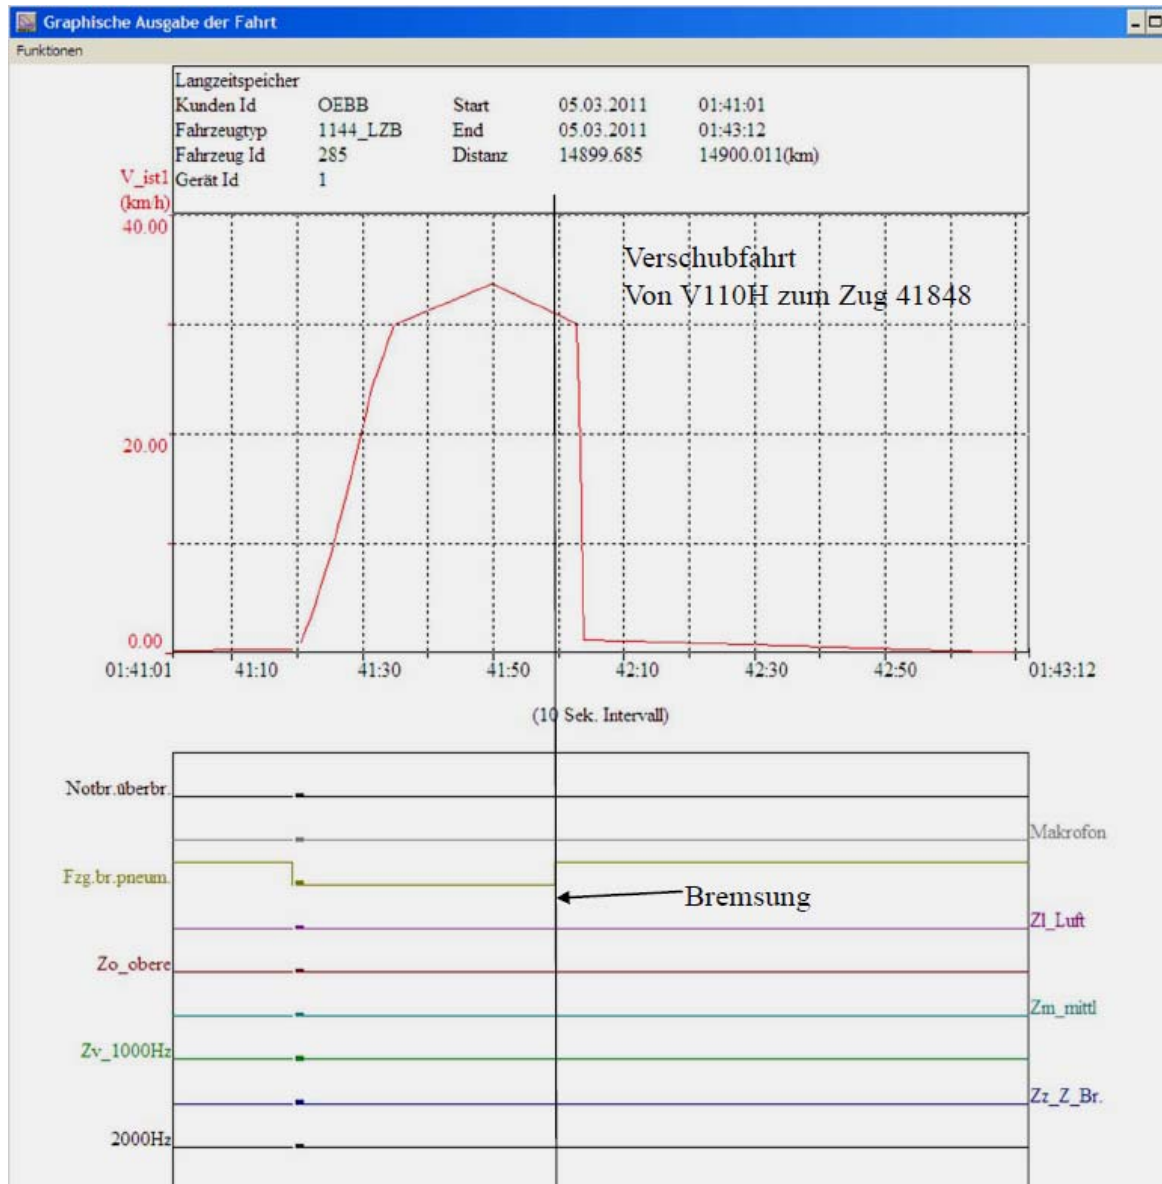
Abbildung 5 Auswertung der Registriereinrichtung der Vershubfahrt – Quelle Traktionsleister

Gemäß Auswertung des Traktionsleisters betrug die Geschwindigkeit der Vershubfahrt bei der Kollision ca. 30 km/h.

Die Maximalgeschwindigkeit beim Vershub von VS „V110H“ nach Gleis 401 betrug ca. 34 km/h.

Die Geschwindigkeit darf 25 km/h, bei verbindlicher Vershubwegfreimeldung 40 km/h nicht übersteigen.
