ZUSAMMENPRALL Z 2630 MIT PKW AUF EK KM 12,399

am 11. Mai 2011

**Österreichische Bundesbahnen
EK km 12,399 zwischen Bf Eisenstadt
und Bf Schützen am Gebirge**

**Summarischer Bericht
mit Sicherheitsempfehlung**

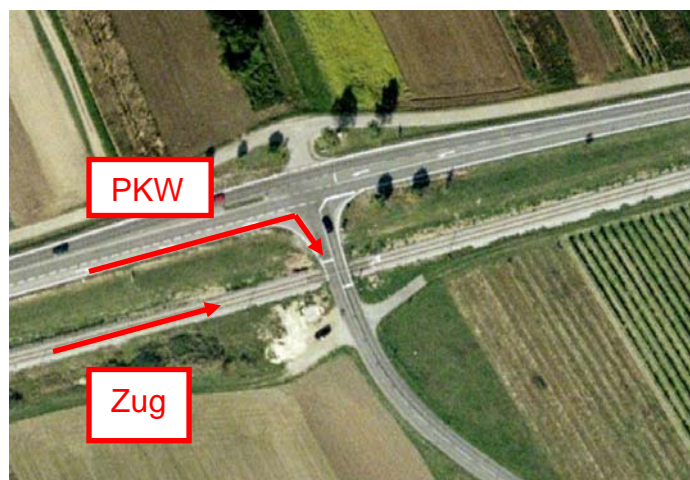
Abbildung 4 Lage der EK (Quelle: UUB)

Die EK im km 12,399 befindet sich auf der eingleisigen, elektrifizierten ÖBB-Strecke Wulkaprodersdorf – Neusiedl am See im Gebiet der Gemeinde Oslip und ist zwischen dem Einfahrvorsignal „ax11“ und dem Einfahrsignal „Ax11“ des Bf Schützen am Gebirge situiert. Die Betriebsabwicklung auf dieser Strecke erfolgt gemäß den eisenbahnrechtlich genehmigten Dienstvorschriften des IM.

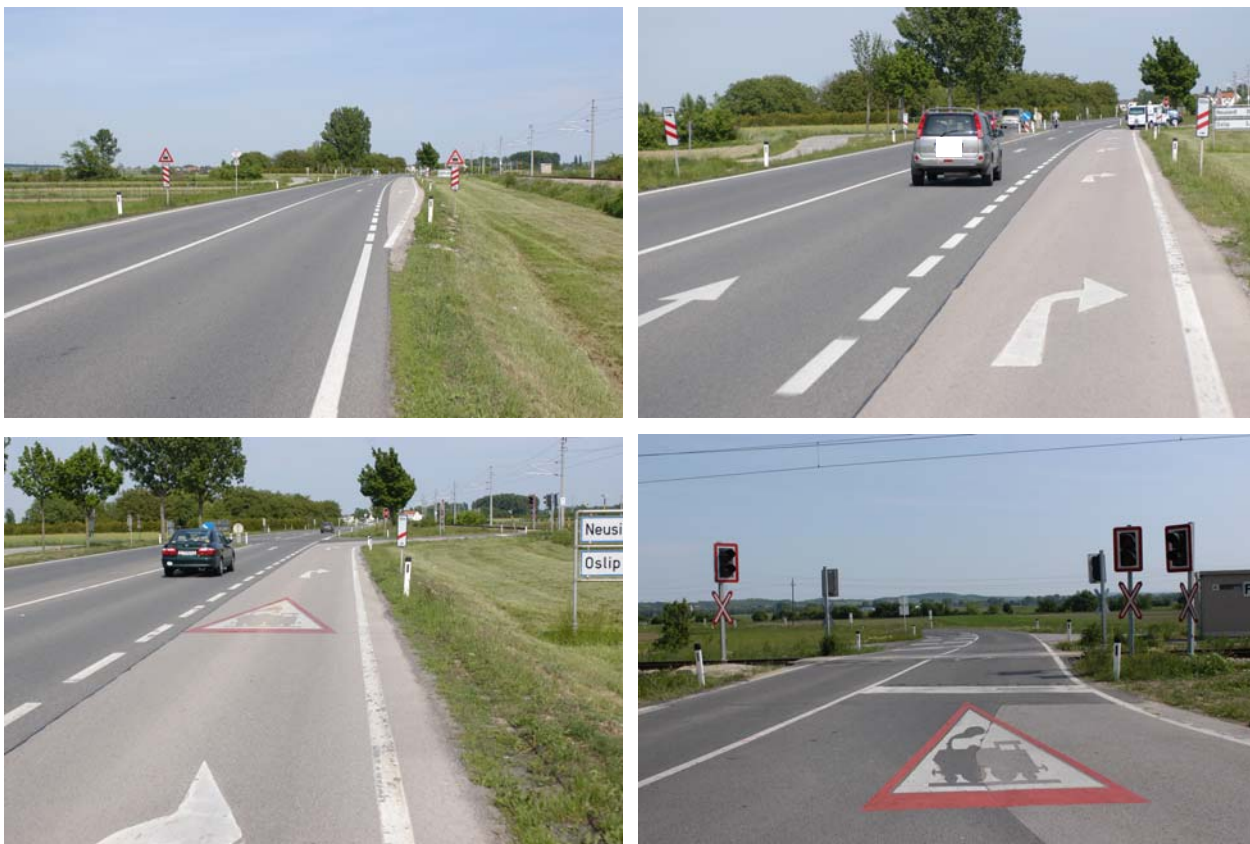
Abbildung 5 Annäherung an die EK aus Richtung PKW (Quelle: UUB)

Straßenseitig sind in Fahrtrichtung des PKW Gefahrenzeichen „Baken“ mit drei, zwei und einem roten schrägen Balken mit abweichenden Entfernungsangaben links und rechts der Straße aufgestellt. Am Gefahrenzeichen „Baken“ mit drei roten schrägen Balken sind das Gefahrenzeichen „Bahnübergang ohne Schranken“ und ein Aufdruck „Richtungspfeil“ angebracht. Lichtzeichen befinden sich links und rechts der Straße vor der EK. Die Masten der Lichtzeichen sind mit Gefahrenzeichen „Andreaskreuz“ ausgerüstet. Die Zufahrt zur EK erfolgt über einen rechts der Straße angeordneten Verzögerungstreifen. Die Fahrbahn des Verzögerungstreifens ist mit Richtungspfeilen und einem Gefahrenzeichen „Bahnübergang ohne Schranken“ gekennzeichnet. Kurz vor der EK mündet der Verzögerungstreifen in einer Rechtskurve in die L 313 „Osliper Landesstraße“. Die Fahrbahn vor der EK ist mit einer Bodenmarkierung (Haltelinie) und einem auf die Fahrbahn aufgebrauchten Gefahrenzeichen „Bahnübergang ohne Schranken“ sowie Fahrbahnlichtern versehen.

laufende Jahresnummer	Sicherheitsempfehlung	ergeht an
A-047/2011	<p>Es ist zu prüfen, ob durch Errichtung eines Wechselverkehrszeichens – insbesondere für die Annäherung aus Richtung Eisenstadt – die Aufmerksamkeit der Straßenverkehrsteilnehmer erhöht werden kann.</p> <p>Z.B.:</p>  	LH BMVIT IM
A-048/2011	<p>Von der Burgenländischen Landesregierung wurde mit Bescheid vom 11. April 2011 (Zl. 5-V-A7124/86-2011) über Antrag des IM die Fertigstellungsfrist bis 3. Oktober 2011 verlängert.</p> <p>Es ist zu prüfen, inwieweit durch den IM bereits die Fertigstellung gemeldet und in weiterer Folge ein Antrag auf Erteilung der Betriebsbewilligung gestellt werden kann.</p>	IM LH BMVIT

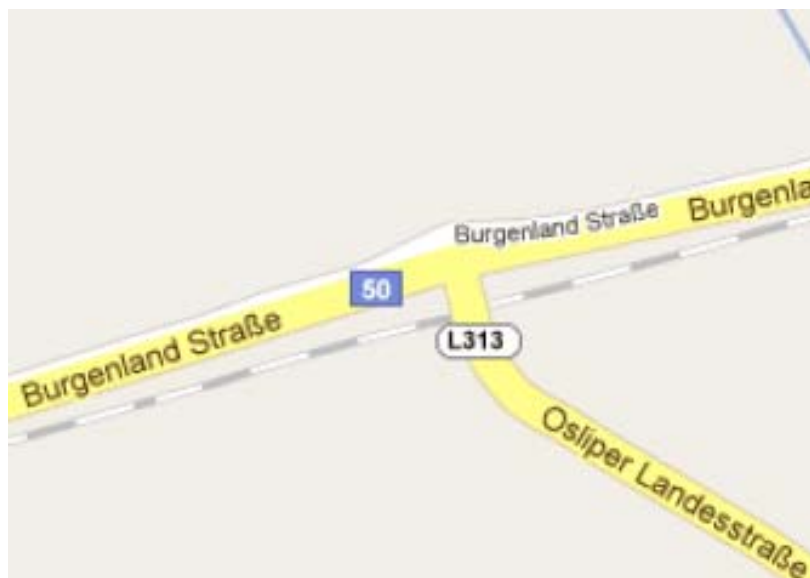
Abbildung 6 Graphische Darstellung (Quelle: UUB)

Bei der Annäherung des aus Richtung Wulkaprodersdorf fahrenden Z 2630 fuhr der PKW auf der B 50 „Burgenland Straße“ parallel zur Bahnlinie und wollte im Bereich der Kreuzung mit der L 313 „Osliper Landstraße“ nach rechts in Richtung Oslip abbiegen. Trotz haltzeigender Lichtzeichenanlage fuhr der PKW in die EK ein und kollidierte mit Z 2630.

Zum Zeitpunkt der Kollision fuhr Z 2630 mit einer Geschwindigkeit von ca. 119 km/h. Z 2630 hatte weder die Möglichkeit, den Zusammenprall durch Einleitung einer Schnellbremsung zu verhindern, noch die Folgen des Zusammenpralls zu minimieren, da das Einfahren des PKW in die EK unmittelbar vor Z 2630 erfolgte. Signal „Achtung“ wurde durch Z 2630 abgegeben. Der Bremsweg des Zuges betrug von der Einleitung der Schnellbremsung bis zum Stillstand ca. 340 m.

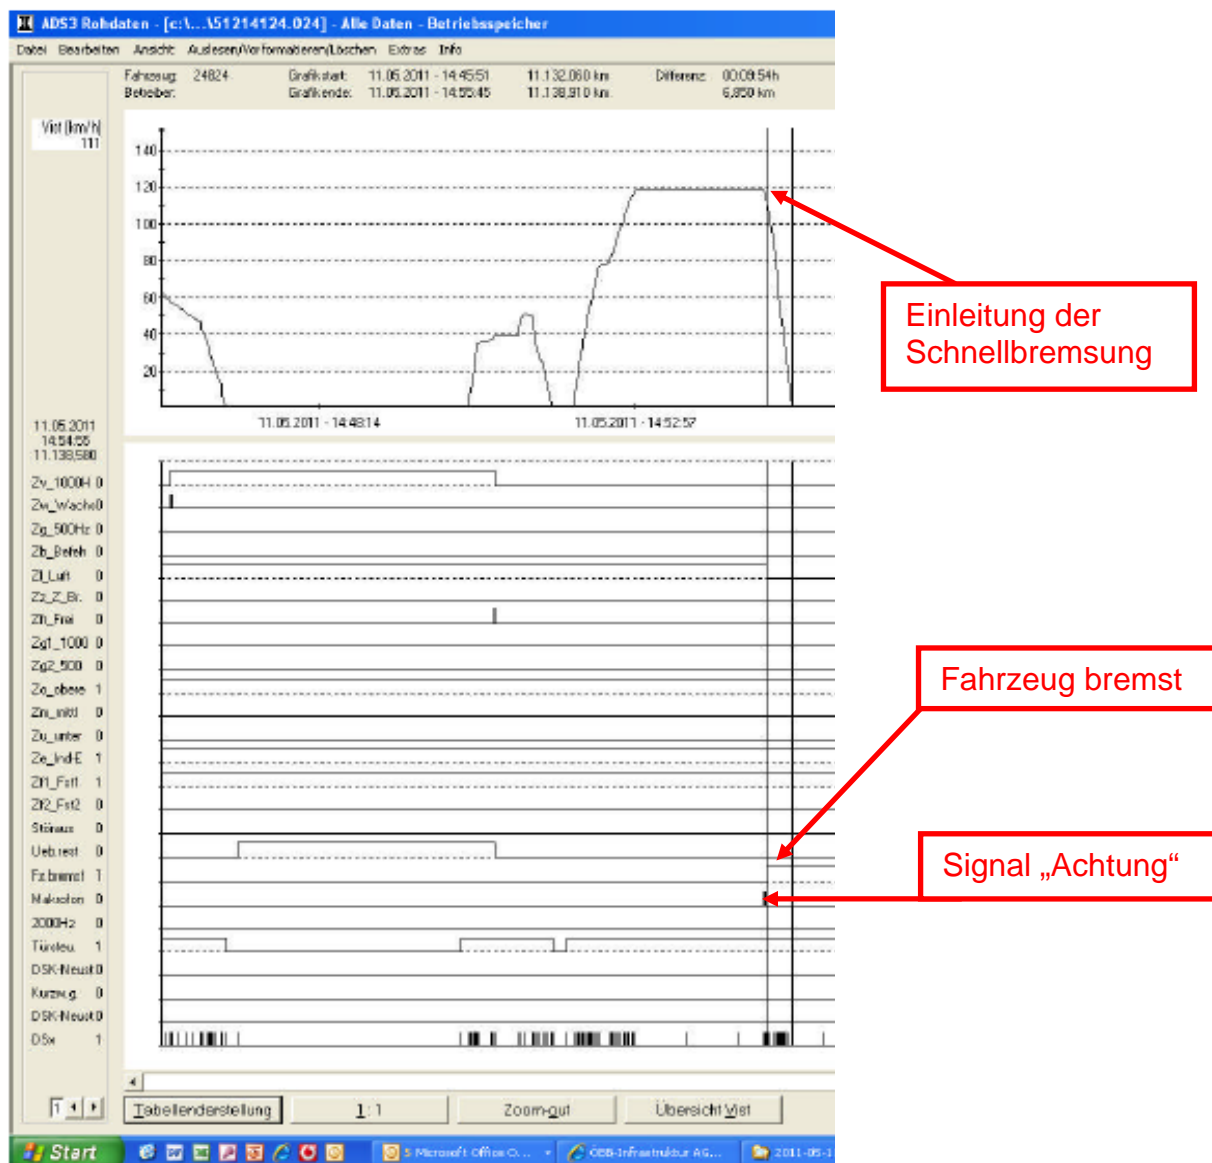
Abbildung 7 Auswertung Registriereinrichtung Z 2630 (Quelle: ÖBB-Produktion GmbH)

Die Registriereinrichtung Z 2630 wurde von der ÖBB-Produktion GmbH ausgewertet und der UUB zur Verfügung gestellt. Die zulässige Geschwindigkeit von 120 km/h wurde nicht überschritten.

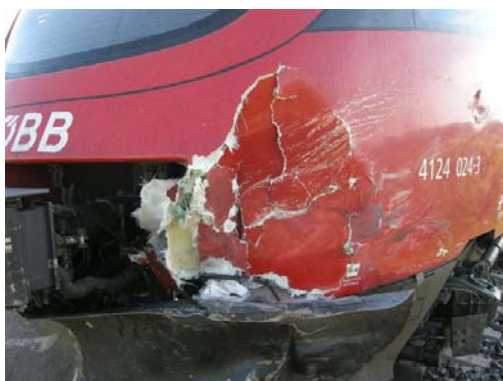
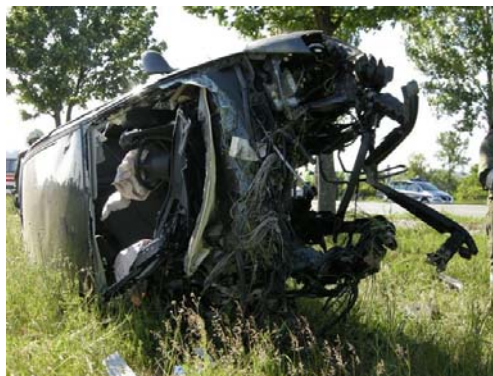
Abbildung 10 Sachschäden (Quelle: Exekutive)

Durch den Zusammenprall wurde der PKW schwer, das Tzf des Z 2630 leicht beschädigt. Der Lenker des PKW wurde tödlich verletzt.

Tz 93 81 4124 024-3 leicht beschädigt
PKW schwer beschädigt
