## **ZUSAMMENPRALL Z 7221 MIT PKW AUF EK KM 18,362**

**am 21. Mai 2011**

**Österreichische Bundesbahnen  
EK km 18,362  
Bf Bockfließ**

**Summarischer Bericht  
ohne Sicherheitsempfehlung**

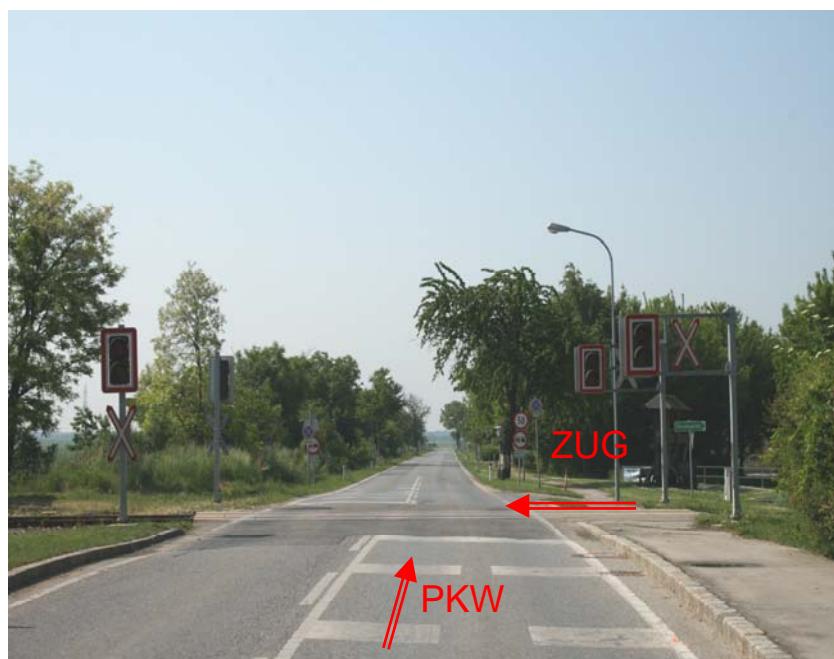
Abbildung 4 Situation vor Ort (Quelle: UUB)

Die EK im km 18,362 befindet sich auf der eingleisigen, nicht elektrifizierten ÖBB-Strecke Obersdorf – Groß Schweinbarth und ist zwischen dem Einfahrtsignal und der ersten Weiche des Bf Bockfließ situiert. Die Betriebsabwicklung auf dieser Strecke erfolgt gemäß den eisenbahnrechtlich genehmigten Bestimmungen für vereinfachte Fernbedienbereiche (siehe ZSB).

Die EK ist in Fahrtrichtung des Z 7221 eine gemäß Bescheid der Niederösterreichischen Landesregierung (ZI. RU6-E-0584/003 vom 06. Februar 2001) zugeschaltete Lichtzeichenanlage. Der Einschaltkontakt befindet sich im km 18,022 (ca. 340 m vor der EK).

Straßenseitig sind in Fahrtrichtung des PKW Gefahrenzeichen „Baken“ mit drei, zwei und einem roten schrägen Balken mit abweichenden Entfernungsangaben aufgestellt. Am Gefahrenzeichen „Baken“ mit drei roten schrägen Balken ist das Gefahrenzeichen „Bahnübergang ohne Schranken“ angebracht. Lichtzeichen befinden links und rechts der Straße vor der EK, sowie ein weiteres Lichtzeichen rechts der Straße nach der EK. Die Masten der Lichtzeichen sind mit Gefahrenzeichen „Andreaskreuz“ ausgerüstet. Die Fahrbahn ist mit einer Bodenmarkierung (Haltelinie mit davor befindlicher Annäherungskennzeichnung) versehen.

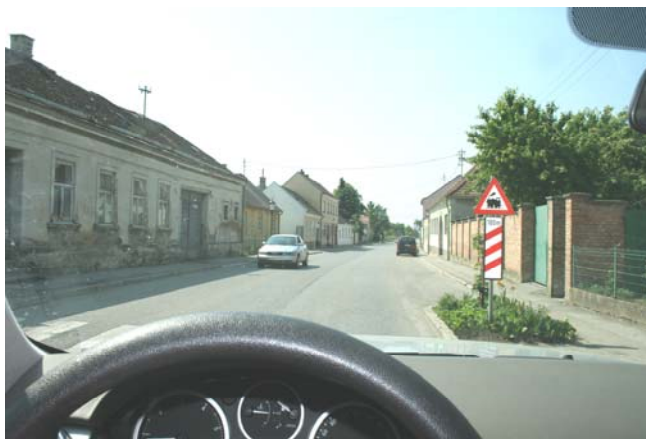
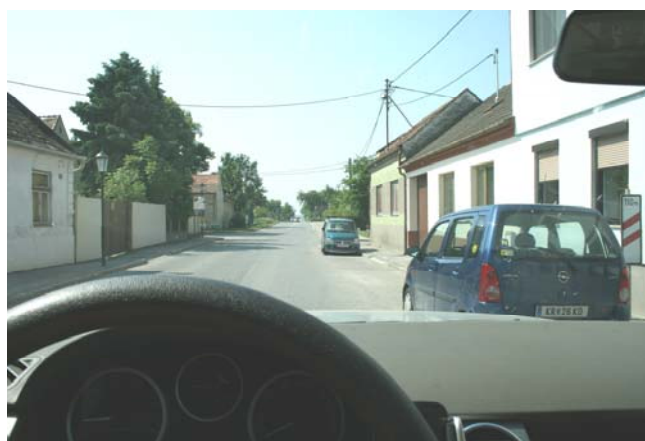
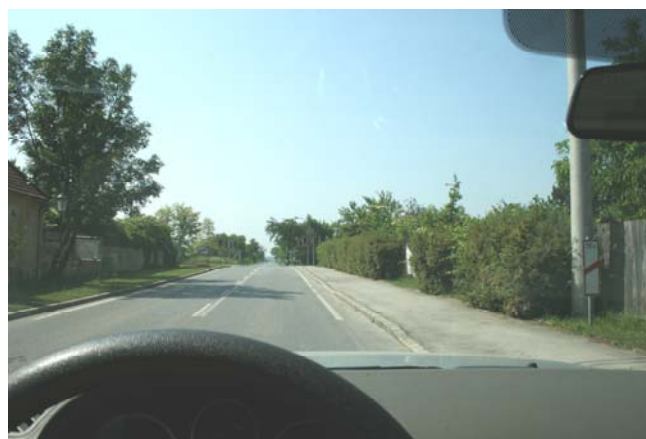
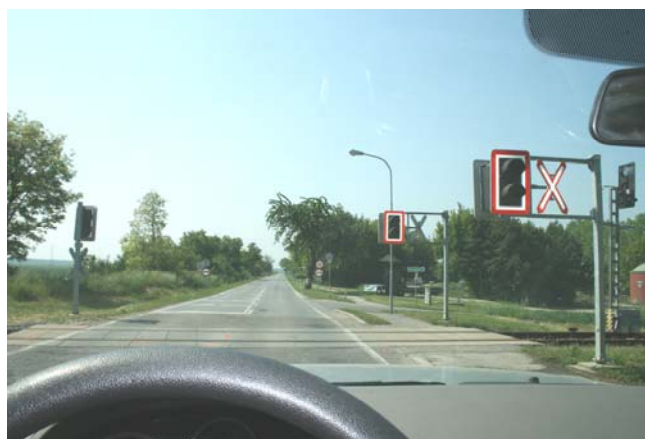
Abbildung 5 Annäherung an EK aus Sicht PKW (Quelle: UUB)

Nichtbeachtung der Bestimmungen der EKVO betreffend das Verhalten von Straßenbenützern beim Befahren einer EK. Die Sichteinschränkung durch Sonnenblendung konnte am Tag der Untersuchung (Folgetag; Witterungsverhältnisse ident) nicht bestätigt werden.

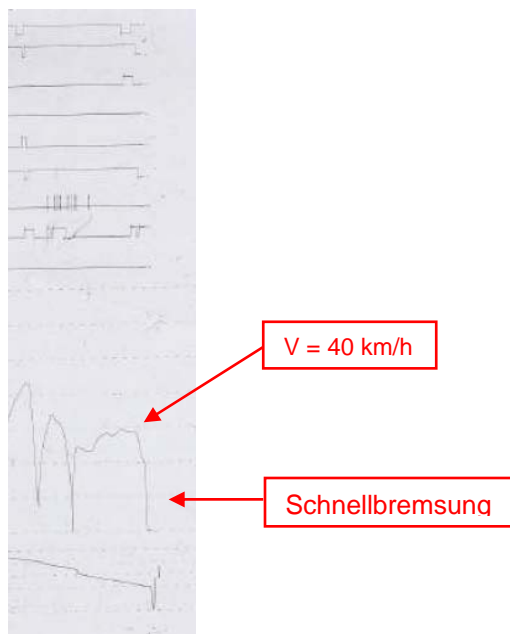
Abbildung 6 Auswertung der Registriereinrichtung (Quelle: ÖBB-Produktion GmbH)

Die Registriereinrichtung Z 7221 (mechanische Aufzeichnung) wurde von der ÖBB-Produktion GmbH ausgewertet und der UUB zur Verfügung gestellt. Die zulässige Geschwindigkeit wurde nicht überschritten.

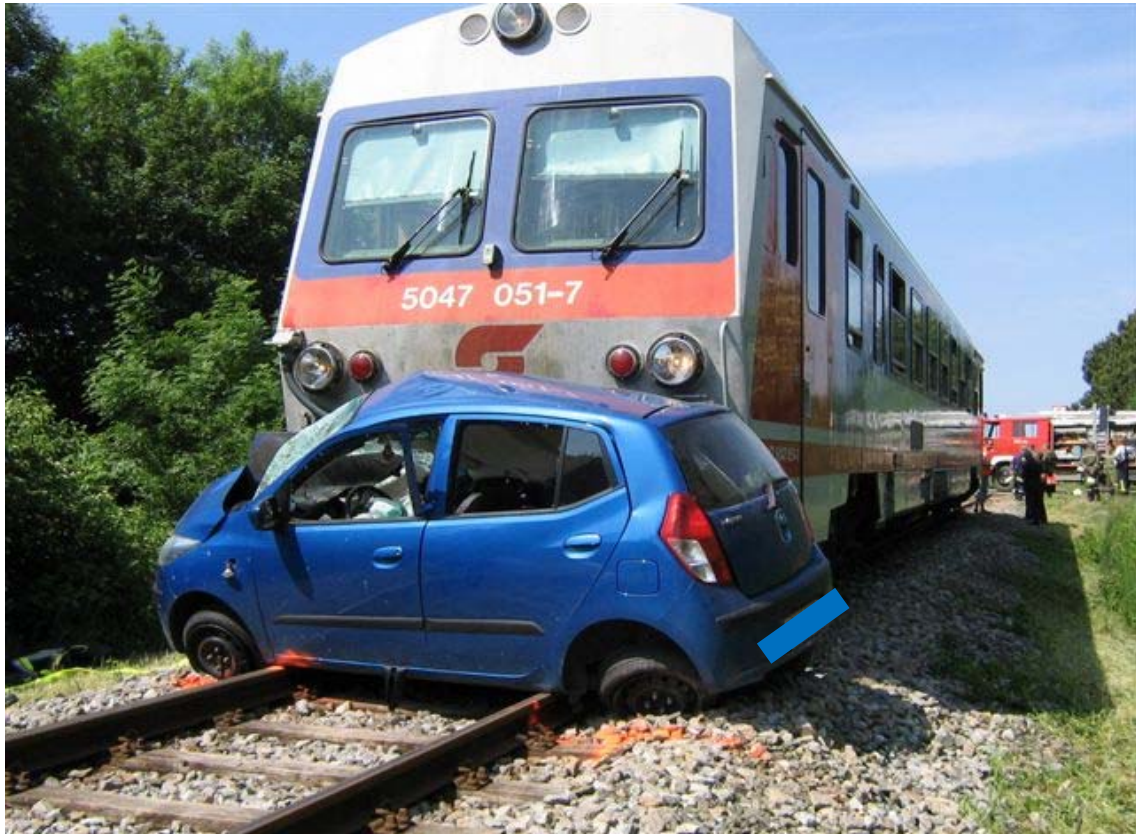
Abbildung 8 Kollidierte Fahrzeuge (Quelle: ÖBB-Infrastruktur AG)

Durch den Zusammenprall wurde der PKW schwer, der Twg leicht beschädigt. Die Lenkerin des PKW wurde schwer, die Beifahrerin tödlich verletzt.

Twg 5047 051-7 leicht beschädigt  
PKW schwer beschädigt
