ZUSAMMENPRALL MIT LKW UND ENTGLEISUNG Z 4315

am 22. Juni 2011

**Österreichische Bundesbahnen
Sankt Veit an der Glan Westbf
EK km 329,496**

**Summarischer Bericht
mit Sicherheitsempfehlungen**

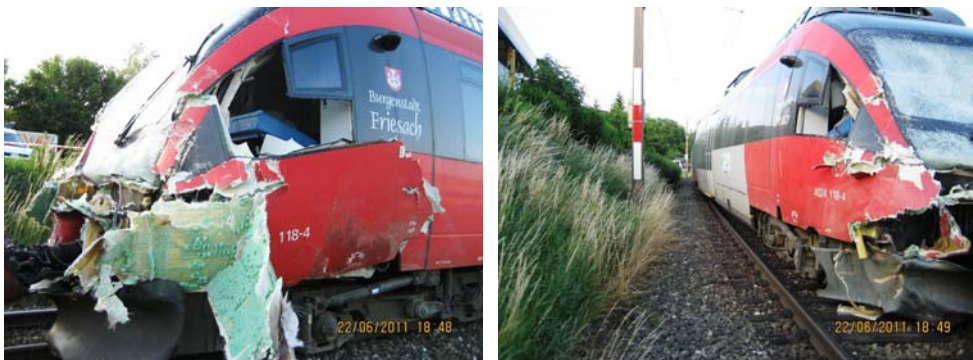
Abbildung 3 Entgleister Tz - Quelle IM

Unmittelbar nach dem Zusammenprall entgleiste der Tz in km 329,496 mit allen Radsätzen (zwei) des ersten Drehgestells in Fahrtrichtung nach links. Der Stillstand der Zugspitze erfolgte in km 329,597

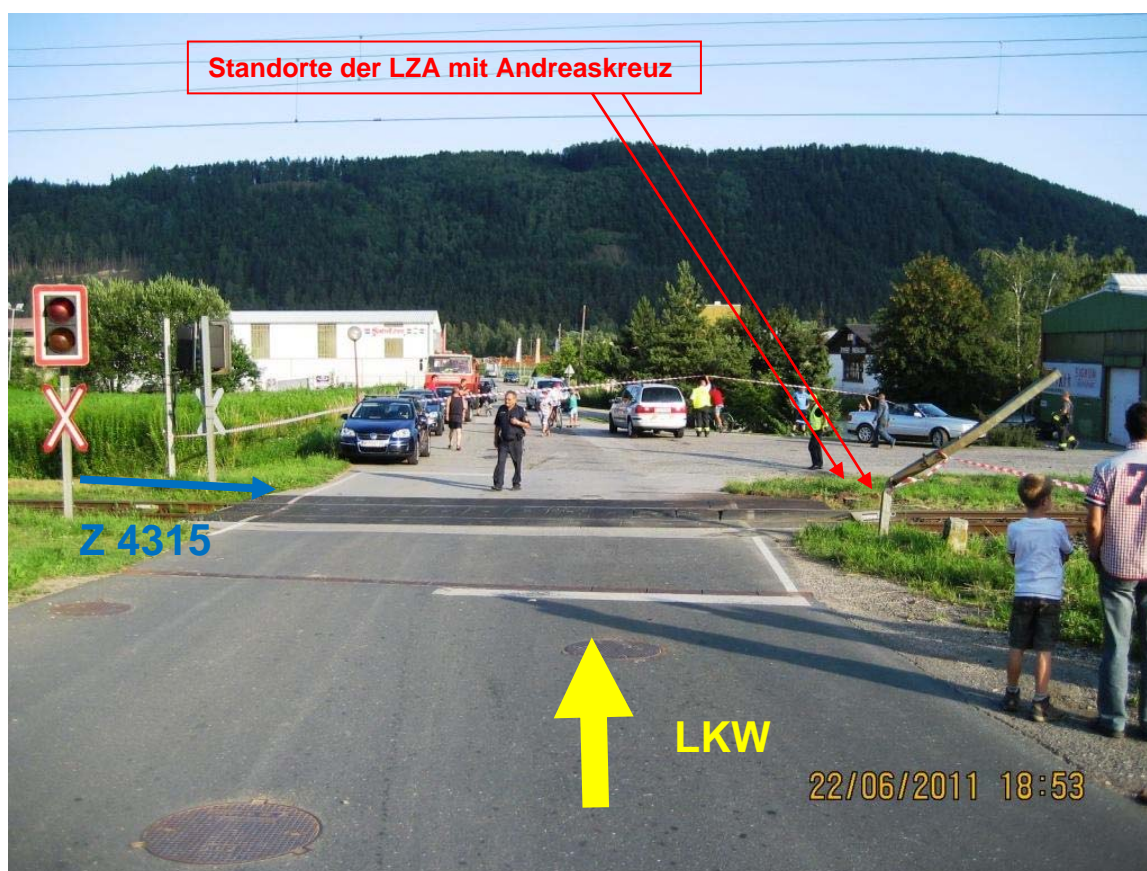
Abbildung 6 Blick auf EK aus Fahrtrichtung LKW – Quelle IM

Straßenseitig sind in Fahrtrichtung des LKW Gefahrenzeichen „Bahnübergang ohne Schranken“ 40 m vor der EK angebracht. Lichtzeichen befinden links und rechts der Straße vor der EK, sowie ein weiteres Lichtzeichen rechts der Straße nach der EK. Die Masten der Lichtzeichen sind mit Gefahrenzeichen „Andreaskreuz“ ausgerüstet. Die Fahrbahn ist mit einer Bodenmarkierung (Haltelinie und Randlinien) versehen.

Laufende Jahresnummer	Sicherheitsempfehlung (Fortsetzung)	richtet sich an
A-46/2011	<p>Überprüfung, ob durch nachstehende Maßnahmen eine höhere Aufmerksamkeit der Straßenverkehrsteilnehmer auf die Sicherung der EK erzielt wird:</p> <ul style="list-style-type: none"> Anbringen von Schwellen, Rillen und horizontalen baulichen Einrichtungen in einem zu definierenden Abstand vor der EK, in Verbindung mit einer Verkehrsinsel auf der Straße, mit der Vorschreibung der Seite (Fahrbahn) die benützt werden darf.

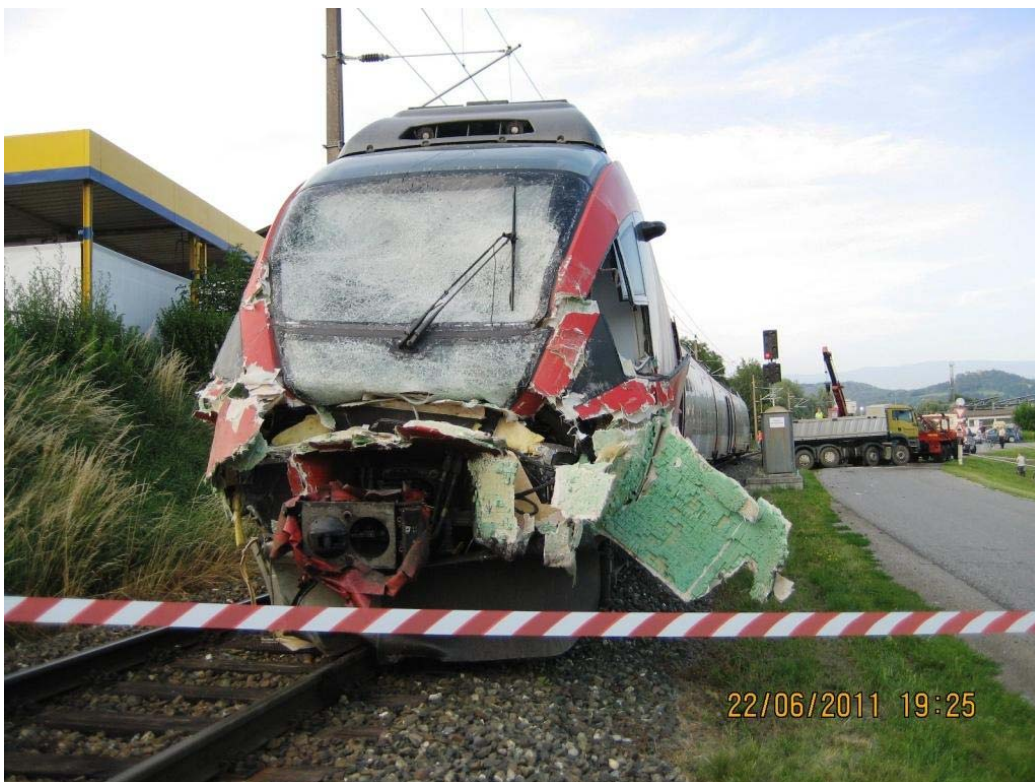
Abbildung 7 Blick auf die stillstehenden Wracks – Quelle IM

Durch den Zusammenprall wurden der LKW und der Tz schwer beschädigt. Außerdem entgleiste der Tz mit beiden Radsätzen des vorlaufenden Drehgestells. Der Lenker des LKW wurde schwer, der Tzfz und drei Reisende wurden leicht verletzt.

Während Z 4315 sich aus Richtung Sankt Veit an der Glan der EK näherte, fuhr der LKW auf der Gemeindestraße „Handelsstraße“ von der Villacherstraße (B 94) in Richtung Gewerbe- und Industriesiedlung. Unmittelbar nach der Einmündung von der Villacherstraße übersah der LKW die haltgebietende LZA („Rotlicht“) der EK, wobei der LKW beim Queren der EK von dem aus Richtung Sankt Veit an der Glan kommenden Z 4315 seitlich erfasst und 37 m in Fahrtrichtung von Z 4315 geschleift wurde. Der Lenker des LKW wurde beim Zusammenprall aus dem LKW geschleudert und kam auf der angrenzenden Bahnböschung schwer verletzt zu liegen.

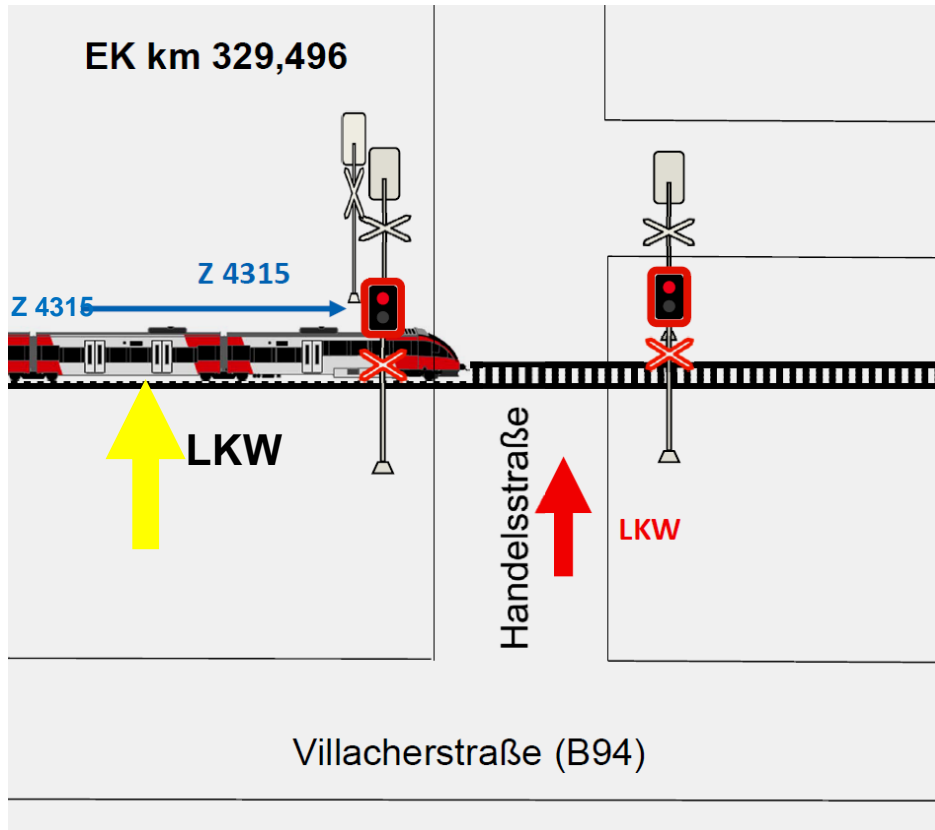
Abbildung 8 Lageskizze der EK – Quelle IM

Die EK im km 329,496 befindet sich auf der eingleisigen, elektrifizierten ÖBB-Strecke Sankt Veit an der Glan – Feldkirchen in Kärnten – Villach Hbf und ist zwischen dem Signal „VERSCHUBHALTTAFEL“ und dem Einfahrtsignal der Gegenrichtung „X“ des Bf Sankt Veit an der Glan Westbf situiert. Die Betriebsabwicklung auf dieser Strecke erfolgt gemäß den Bestimmungen der betrieblichen Regelwerke des IM.

Die EK mit der Gemeindestraße „Handelsstraße“ ist in Fahrtrichtung des Z 4315 eine gemäß Bescheid des Bundesministeriums für öffentliche Wirtschaft und Verkehr (GZ: 227.004/7-II/21/91 vom 26. Juni 1991) zugeschaltete Lichtzeichenanlage. Der Einschaltkontakt befindet sich 446 m vor der EK.

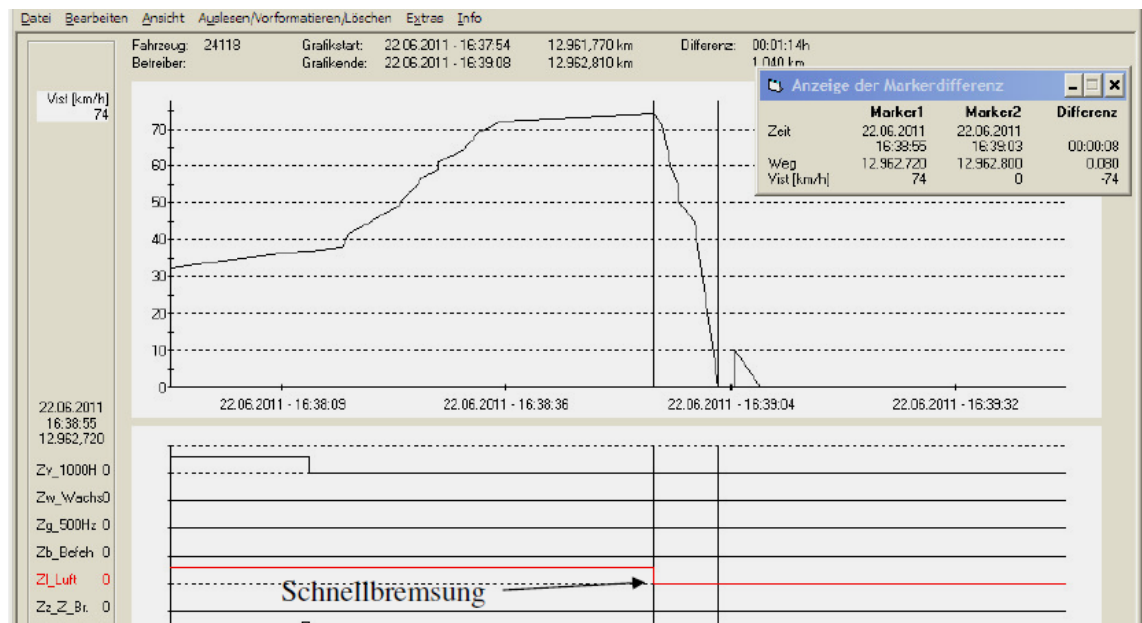
Abbildung 8 Auszug aus der Auswertung der Registriereinrichtung des Tz – Quelle IM

Zum Zeitpunkt der Kollision befanden sich in Z 4315 sechs Reisende und ein Tzf. Z 4315 erreicht vor der EK eine Geschwindigkeit von 74 km/h. beim Erkennen des LKW wurde vom Tzf eine Schnellbremsung eingeleitet.

Die zulässige Geschwindigkeit wurde von Z 4315 nicht überschritten.
