ZUSAMMENPRALL Z 6712 MIT FUSSGÄNGER AUF EK KM 69,098

am 5. Juli 2011

**Österreichische Bundesbahnen
EK km 69,098 im Bf Spratzern**

**Summarischer Bericht
mit Sicherheitsempfehlung**

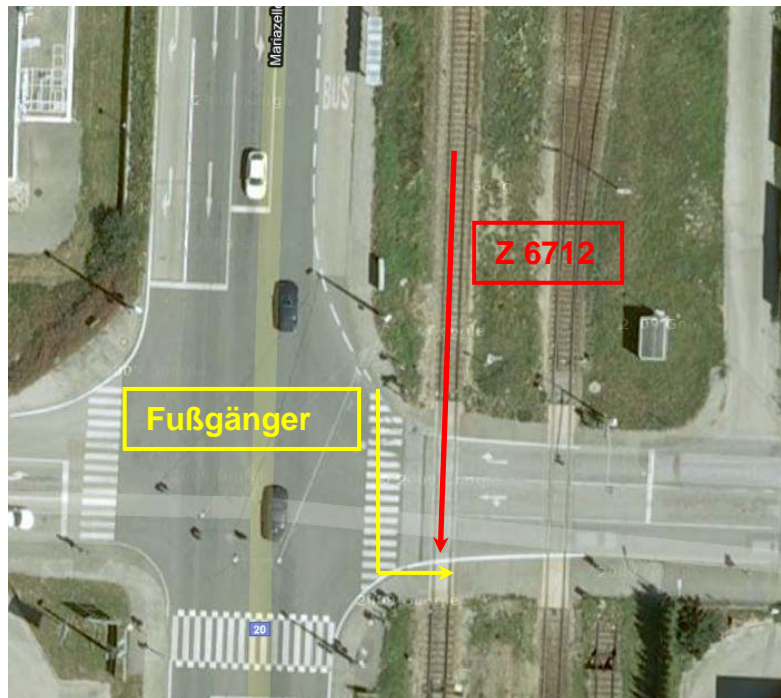
Abbildung 4 Situation vor Ort (Quelle: UUB)

Die EK ist in Fahrtrichtung des Z 6712 mit einer gemäß Bescheid des Bundesministeriums für Verkehr, Innovation und Technologie (Zl. 226.171/1-II/C/16/01 vom 29. Jänner 2001) zugeschalteten Lichtzeichenanlage gesichert. Die Einschaltstelle befindet sich ca. 1055 m vor der EK.

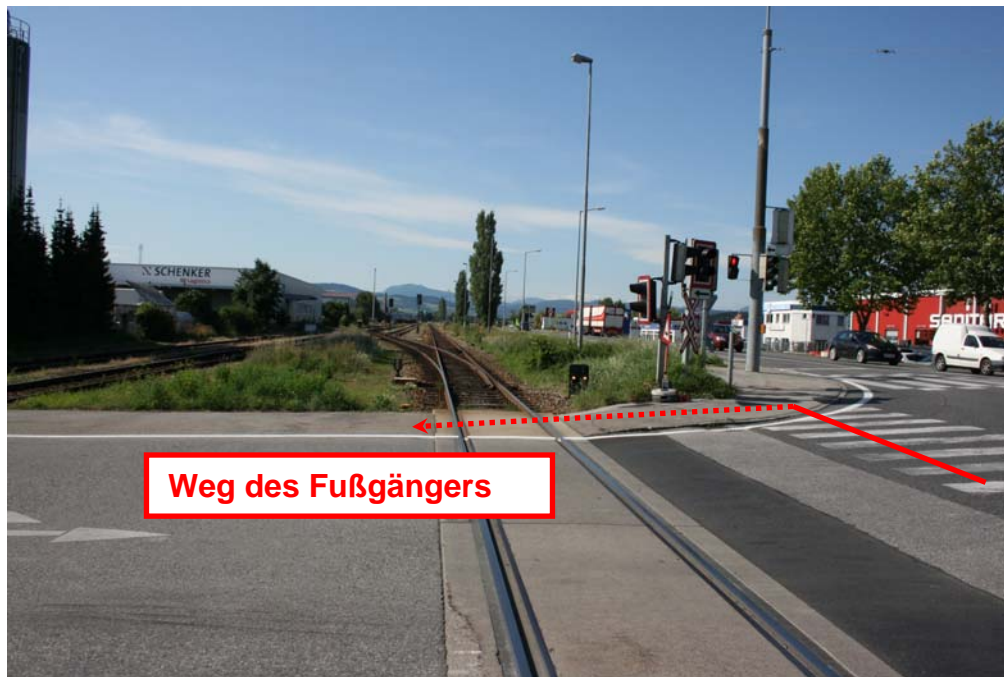
Abbildung 5 Gehrichtung des Fußgängers (Quelle: UUB)

In Gehrichtung des Fußgängers sind am Ende des parallel zum Gleis verlaufenden Fußgängerüberganges (Zebrastrifen) vier Lichtzeichen aufgestellt, wovon drei mit Gefahrenzeichen „Andreaskreuz“ (in doppelter Ausführung) ausgerüstet sind.

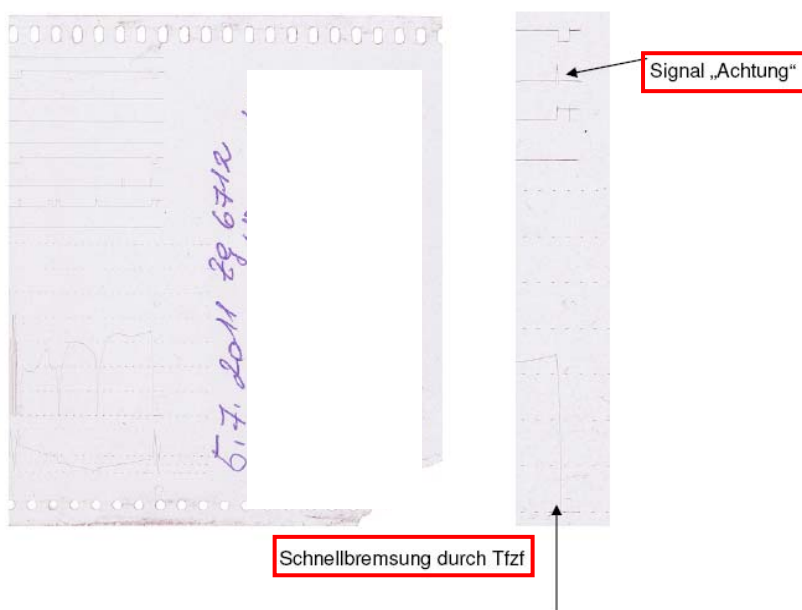
Abbildung 6 Auswertung Registriereinrichtung Z 6712 (Quelle: ÖBB-Produktion GmbH)

Die Registriereinrichtung Z 6712 wurde von der ÖBB-Produktion GmbH ausgewertet und der UUB zur Verfügung gestellt. Z 6712 fuhr mit einer Geschwindigkeit von 70 km/h, eine Schnellbremsung wurde eingeleitet, das Signal „ACHTUNG“ abgegeben. Die zulässige Geschwindigkeit von 90 km/h wurde nicht überschritten.
