## **ZUSAMMENPRALL Z 44521 MIT PKW AUF EK KM 37,826**

**am 14. Juli 2011**

**Österreichische Bundesbahnen  
EK km 37,826 zwischen Bf Kefermarkt  
und Bf Freistadt**

**Summarischer Bericht  
mit Sicherheitsempfehlung**

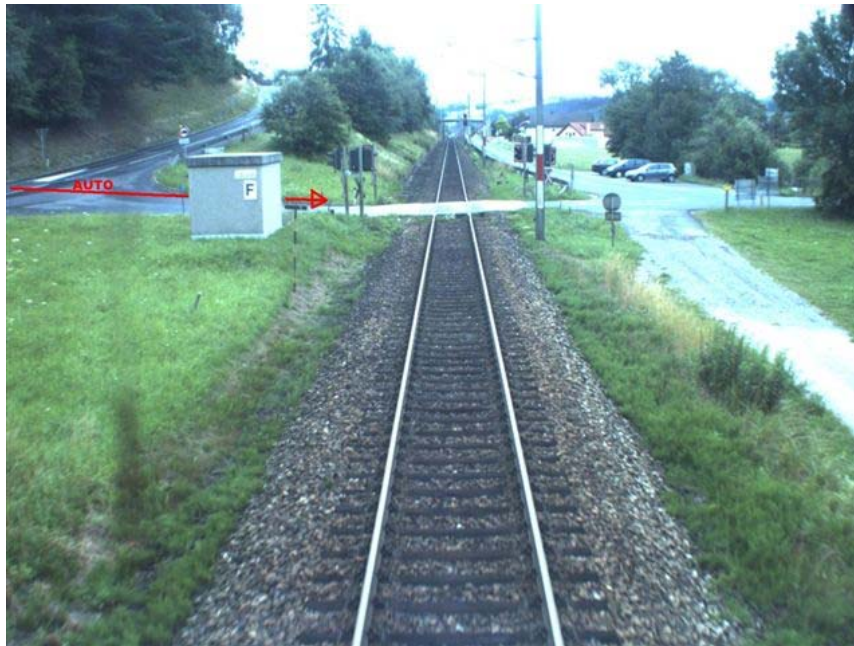
**Abbildung 4 Situation vor Ort (Quelle: ÖBB Infrastruktur GmbH)**

Die EK im km 37,826 befindet sich auf der eingleisigen, elektrifizierten ÖBB-Strecke Linz Hbf – Staatsgrenze nächst Summerau und ist zwischen dem Einfahrvorsignal „z“ und dem Einfahrsignal „Z“ des Bf Kefermarkt situiert. Die Betriebsabwicklung auf dieser Strecke erfolgt gemäß den eisenbahnrechtlich genehmigten DV des IM. Die EK ist in Fahrtrichtung des Z 44521 mit einer gemäß Bescheid des Bundesministeriums für Wissenschaft und Verkehr – jetzt Bundesministerium für Verkehr, Innovation und Technologie - (Zl. 226.655/1-VI/21/97 vom 2. Dezember 1996) zugeschalteten Lichtzeichenanlage gesichert. Die Einschaltstelle befindet sich ca. 564 m vor der EK.

Straßenseitig sind in Fahrtrichtung des PKW Gefahrenzeichen „Baken“ mit drei, zwei und einem roten schrägen Balken links und rechts der Straße aufgestellt. Am Gefahrenzeichen „Baken“ mit drei roten schrägen Balken sind das Gefahrenzeichen „Bahnübergang ohne Schranken“ und eine Zusatztafel „Richtungspfeil“ angebracht. Lichtzeichen befinden sich links und rechts der Straße vor der EK, sowie ein weiteres Lichtzeichen links der Straße nach der EK. Die Masten der Lichtzeichen sind mit Gefahrenzeichen „Andreaskreuz“ ausgerüstet. Die Fahrbahn ist mit einer Bodenmarkierung (Haltelinie) sowie Fahrbahnlichtern versehen.

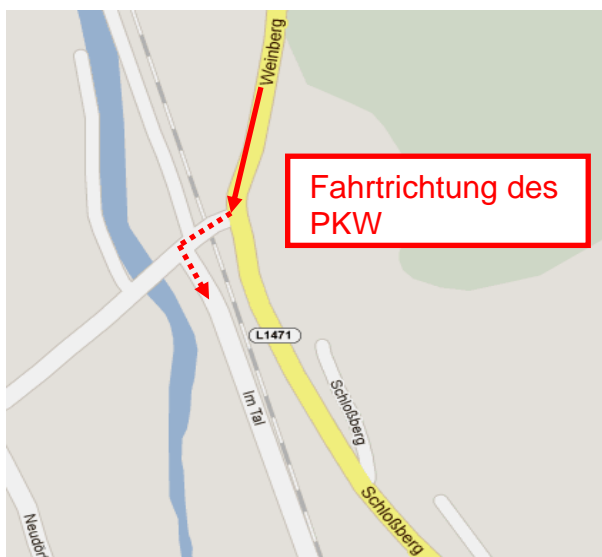
Abbildung 6 Fahrtrichtung des PKW (Quelle: UUB)

In Fahrtrichtung des PKW weist die Landesstraße L 1471 (Weinberg) ein Gefälle auf und führt in einem Rechtsbogen zur EK. Unmittelbar vor der EK befindet sich eine Kreuzung mit der Möglichkeit, nach links dem Straßenverlauf der Landesstraße L 1471 (Schlossberg) in Richtung Kefermarkt Zentrum zu folgen bzw. nach rechts in Richtung EK weiterzufahren.

Die Sicht auf sich nähernde Züge

- aus Richtung Kefermarkt ist durch die ansteigende Landesstraße L 1471 (Schlossberg) Richtung Kefermarkt Zentrum
- aus Richtung Freistadt durch Baumbewuchs beeinträchtigt.

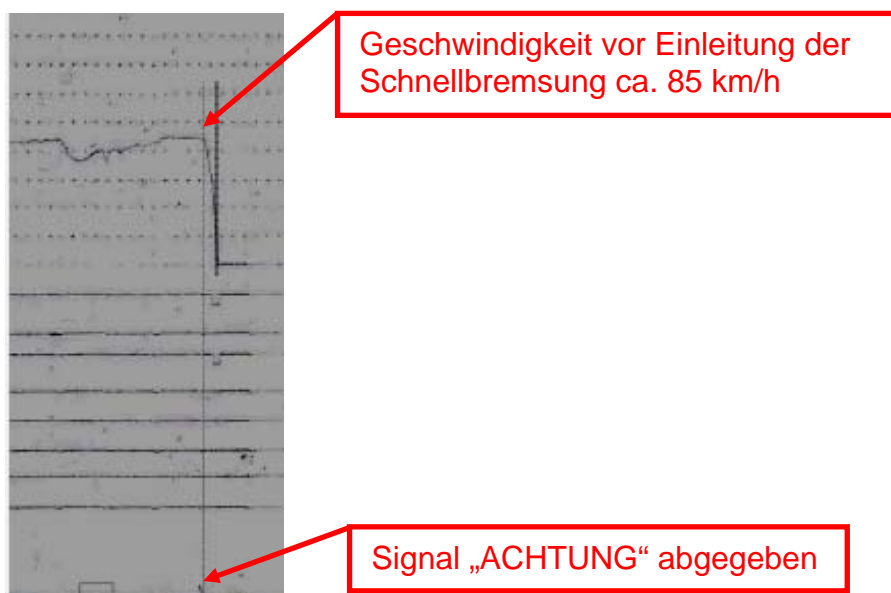
Abbildung 8 Auswertung Registriereinrichtung Z 44521 (Quelle: ÖBB-Produktion GmbH)

Die Registriereinrichtung Z 44521 wurde von der ÖBB-Produktion GmbH ausgewertet und der UUB zur Verfügung gestellt. Die zulässige Geschwindigkeit von 90 km/h wurde nicht überschritten.
