ZUSAMMENPRALL Z 46741 MIT PKW AUF EK

am 22. August 2011

**Österreichische Bundesbahnen
Bf Ossiach-Bodensdorf
EK km 364,038**

**Summarischer Bericht
mit Sicherheitsempfehlung**

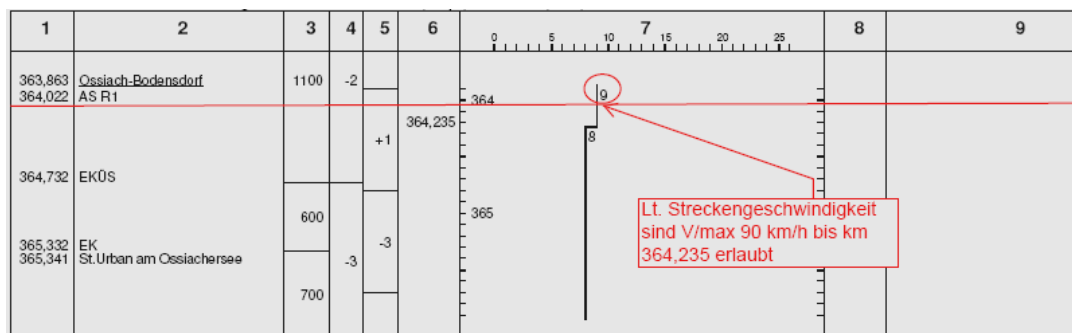
Abbildung 3 Auszug VzG (Quelle: ÖBB-Infrastruktur AG)

Gemäß VzG des IM ist die örtlich zulässige Geschwindigkeit im Bereich der EK mit v_{max} 90 km/h festgelegt.

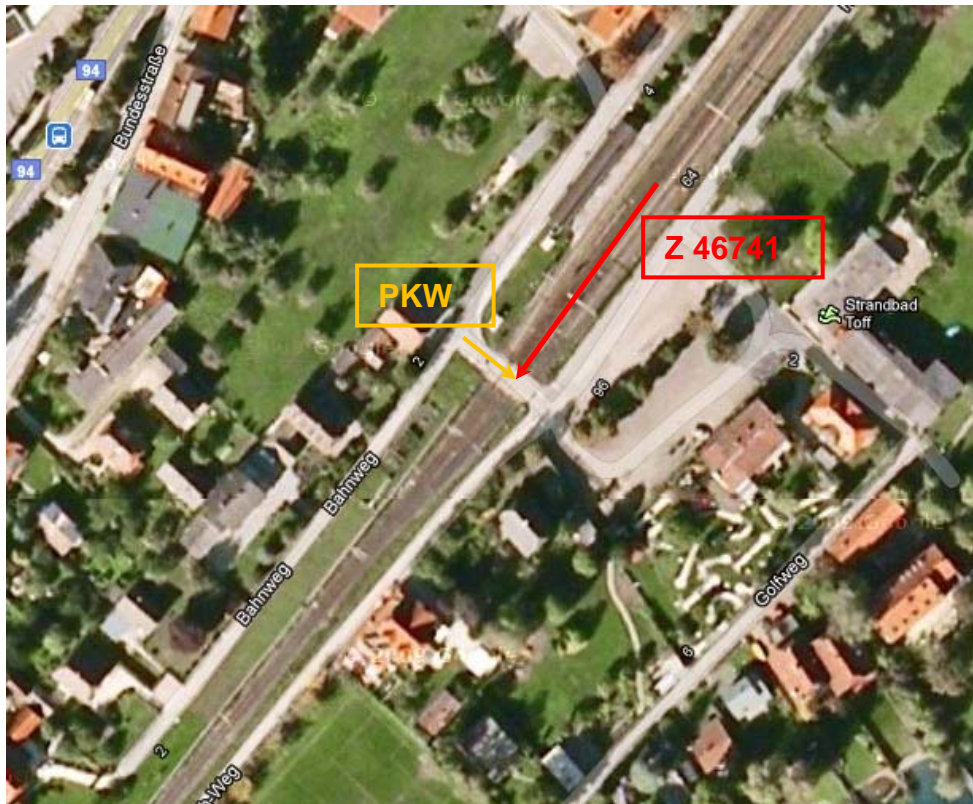
Abbildung 4 Situation vor Ort (Quelle: UUB)

Die EK im km 364,038 befindet im Bf Ossiach-Bodensdorf auf der eingleisigen, elektrifizierten ÖBB-Strecke St. Veit a.d. Glan – Villach Hbf und quert drei Bf-Gleise . Die Betriebsabwicklung auf dieser Strecke erfolgt gemäß den eisenbahnrechtlich genehmigten DV des IM.

zugeschalteten Lichtzeichenanlage gesichert. Die Einschaltstelle befindet sich ca. 743 m vor der EK.

In Fahrrichtung des PKW sind zwei Lichtzeichen aufgestellt, wovon beide mit Gefahrenzeichen „Andreaskreuz“ (in doppelter Ausführung) ausgerüstet sind.

laufende Jahresnummer	Sicherheitsempfehlung	ergeht an
A-052/2011	Es wird vorgeschlagen, bei der EK in unregelmäßigen Intervallen (besonders in den Sommermonaten) verkehrsüberwachende Schwerpunktaktionen durch die Exekutive durchzuführen.	Landeshauptmann von Kärnten
A-053/2011	Es ist zu prüfen, ob durch Errichtung eines Wechselverkehrszeichens die Aufmerksamkeit der Straßenverkehrsteilnehmer erhöht werden kann. Z.B.  	Landeshauptmann von Kärnten

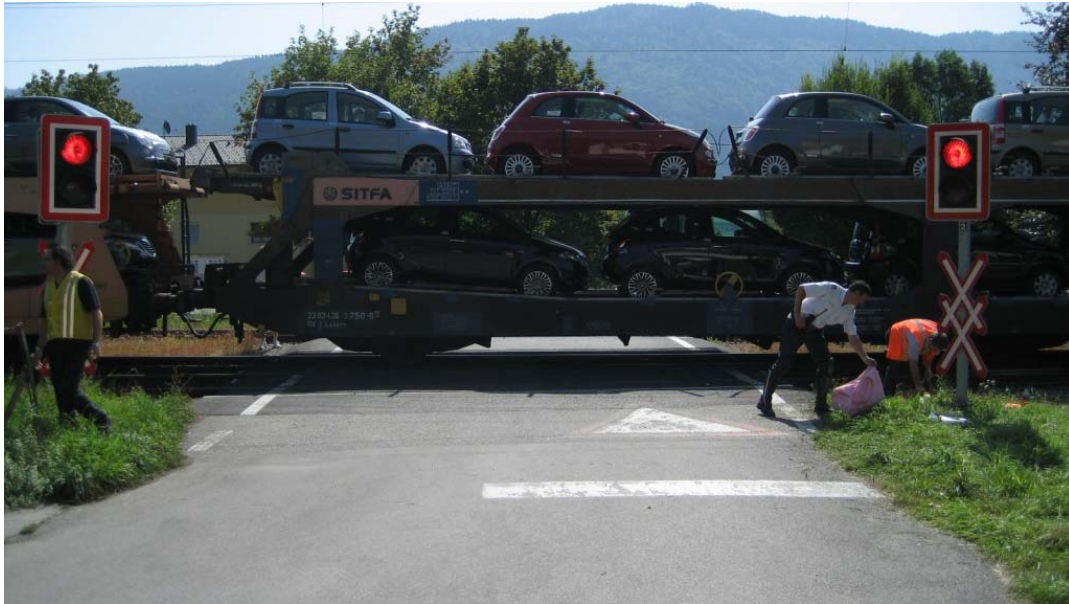
Abbildung 6 Ansicht PKW (Quelle: ÖBB-Infrastruktur AG)

Durch den Zusammenprall wurde das Tzf des Z 46741 leicht und der PKW schwer beschädigt. Der Lenker des PKW wurde tödlich verletzt.

Leichte Schäden am Tfz und Totalschaden des PKW

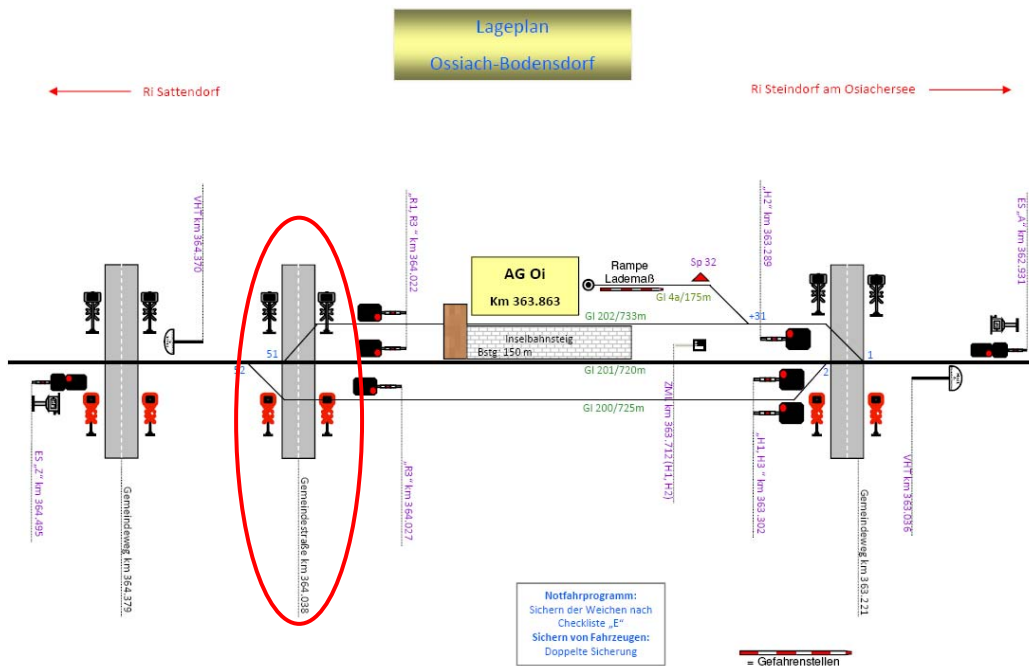
Abbildung 7 Lageskizze EK (Quelle: ÖBB-Infrastruktur AG)

Bei der Annäherung des in Richtung Villach fahrenden Z 46741, setzte der PKW von rechts kommend über die EK, ohne auf die dem Straßenverkehr haltgebietende Lichtzeichenanlage bzw. ohne auf den herannahenden Zug zu achten. Zum Zeitpunkt der Kollision fuhr Z 46741 mit einer Geschwindigkeit von ca. 37 km/h. Z 46741 hatte weder die Möglichkeit, den Zusammenprall durch Einleitung einer Schnellbremsung zu verhindern, noch die Folgen des Zusammenpralls zu minimieren, da der PKW die EK unmittelbar vor Z 46741 befuhr. Signal „Achtung“ wurde durch Z 46741 bei Erkennen der Gefahr abgegeben.

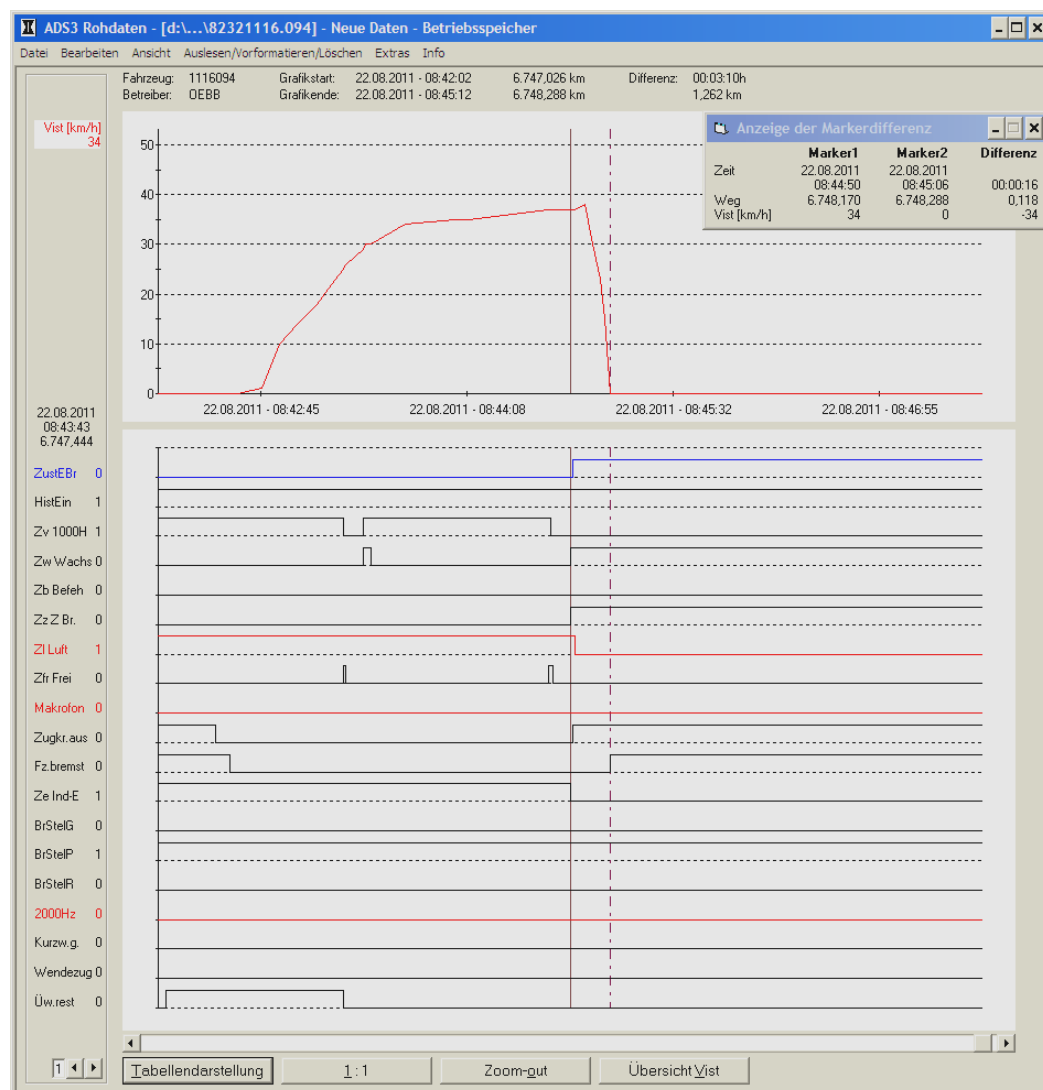
Abbildung 8 Auswertung Registriereinrichtung Z 46741 (Quelle: ÖBB-Produktion GmbH)

Die Registriereinrichtung Z 46741 wurde von der ÖBB-Produktion GmbH ausgewertet und der UUB zur Verfügung gestellt. Z 46741 fuhr mit einer Geschwindigkeit von 37 km/h, eine Schnellbremsung wurde eingeleitet, das Signal „ACHTUNG“ abgegeben. Die zulässige Geschwindigkeit von 60 km/h wurde nicht überschritten.
